Asbestinventarisatetest

Bikschotelaan 224/701, 2140 Antwerpen

Attestnummer : 20260304-000183.000

Uitgegeven op : 04.03.2026

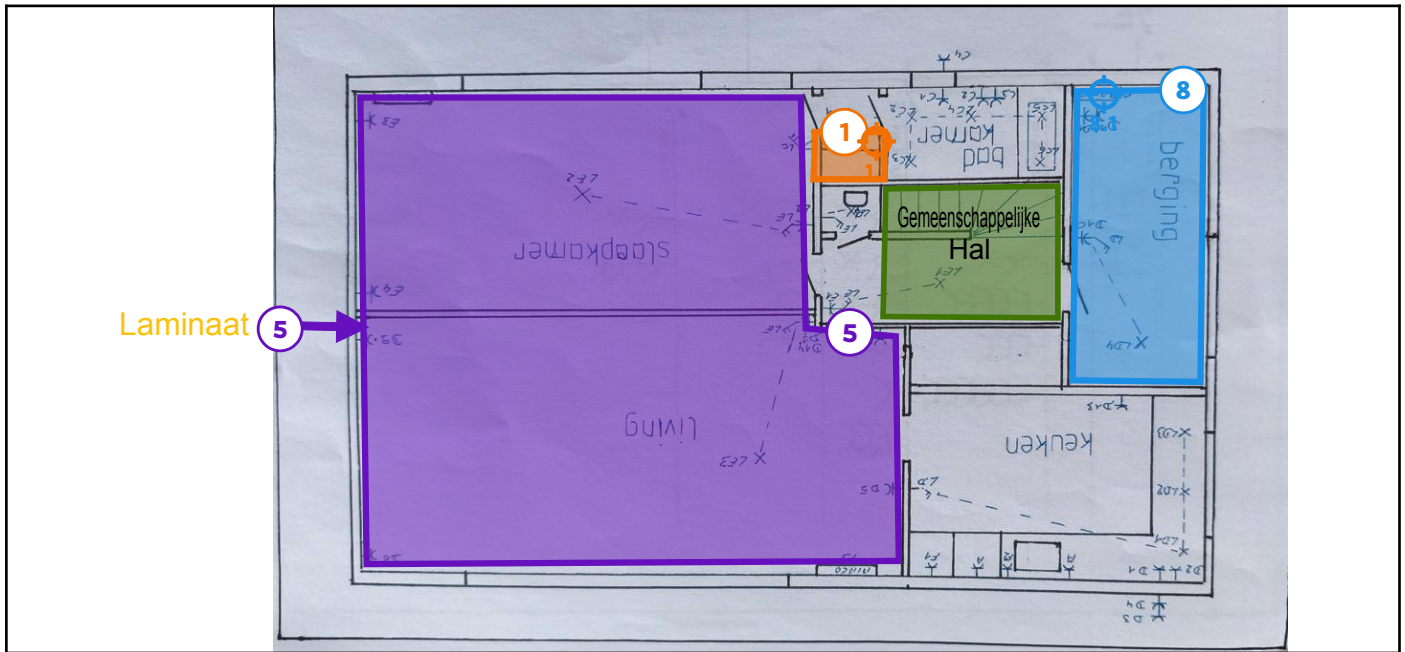
Plan 1.3: Grondplan appartement b701

Beschrijving	Type	Actie
1. Vinyl kast (badkamer).	Asbestmateriaal	Verwijderen
1.1 Code: 5	Puntmonster	-
5. Laminaat vloeren.	Advies	-
8. Vinyl berging (extern).	Geen asbest	-
8.1 Code: 5.1	Puntmonster	-

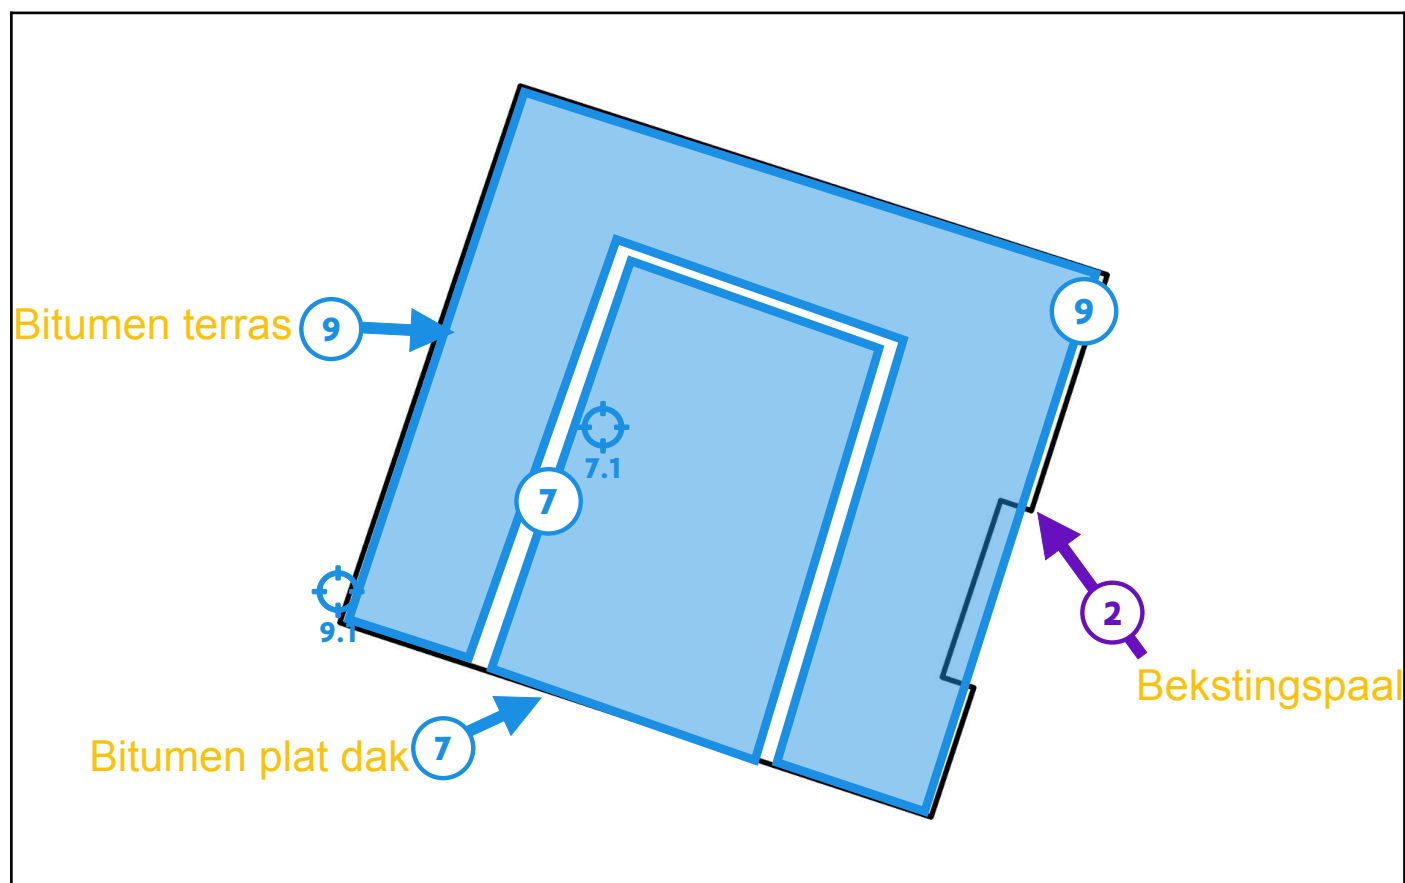
Plan 1.5: Dakappartement 701 plan

Beschrijving	Type	Actie
2. Verloren bekistingspaal.	Advies	-
7. Bitumen plat dak appartement.	Geen asbest	-
7.1 Code: 3.1	Puntmonster	-
9. Bitumen terras.	Geen asbest	-
9.1 Code: 3	Puntmonster	-

Betreft bekistingspaal buiten inspectiegebied maar zichtbaar. Toepassing bevindt zich achter de borstwering. Bij werken of schade dit melden bij de gebouwbeheerder

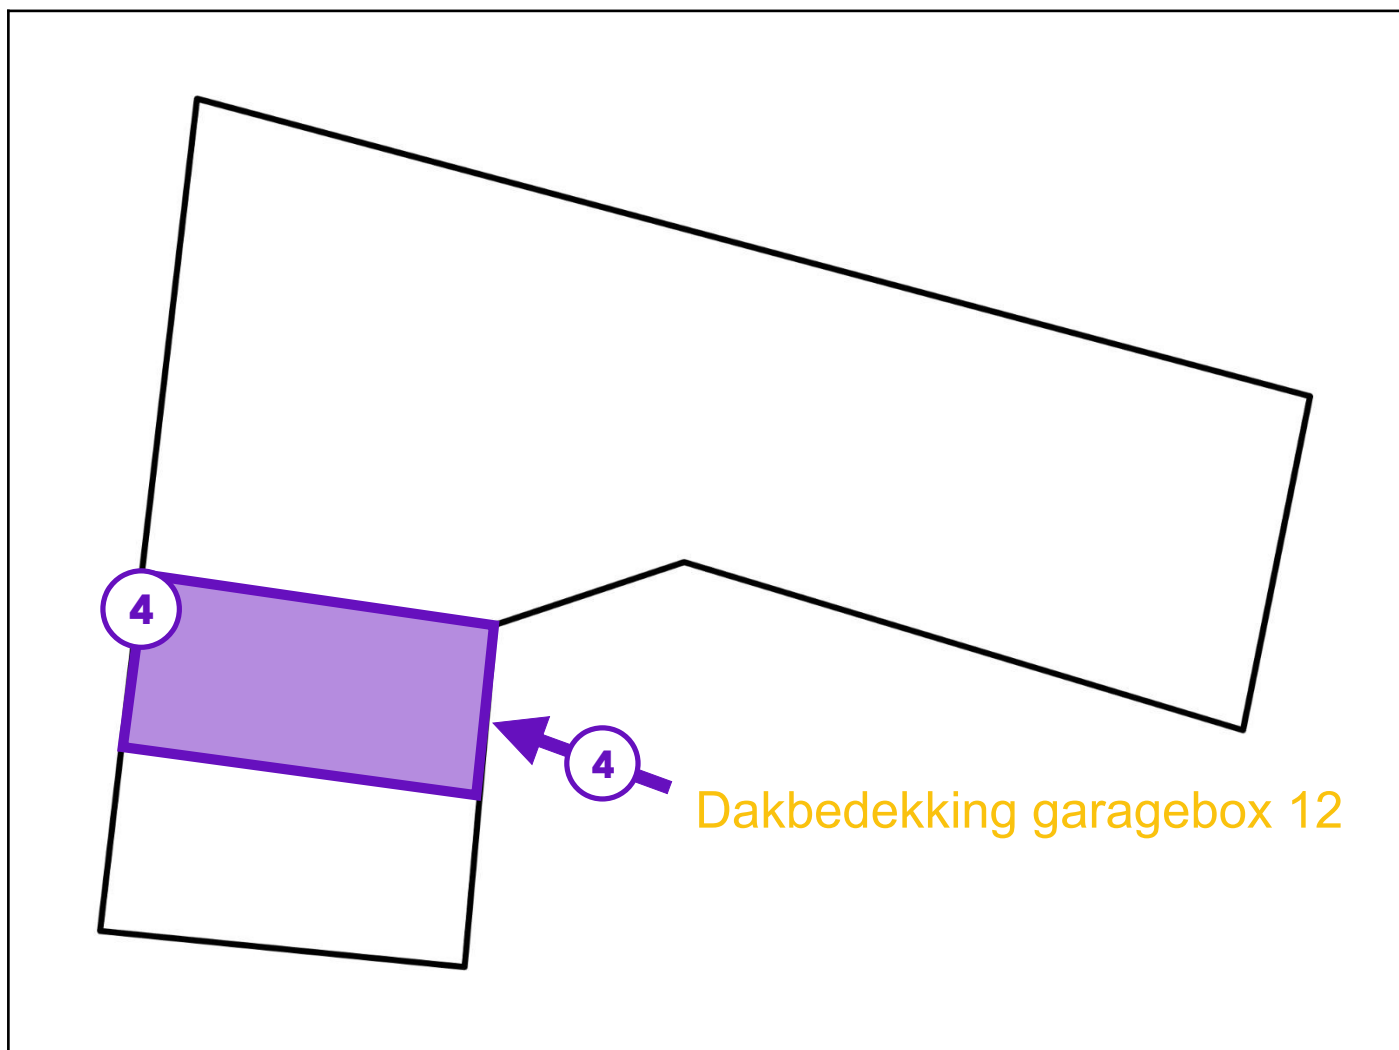
Plan 2.2: Garagebox 12 plan

Beschrijving	Type	Actie
4. Roofing garageboxen.	Advies	-

Roofing van een appartementsgebouw of garages in serie behoort tot de gemeenschappelijke delen. Er werd van deze toepassing geen staal genomen omwille van kans op lekkage (geen membraan/isolatie onder de bedekking, roofing rechtstreeks op uitvulling).

Bij werken of schade dit melden bij de gebouwbeheerder

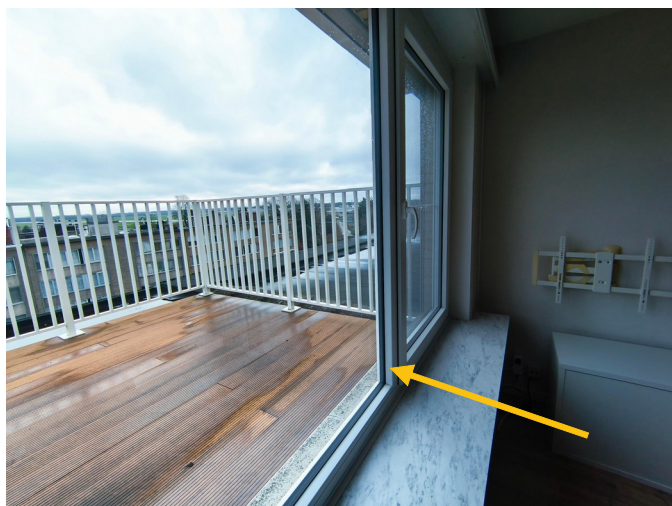
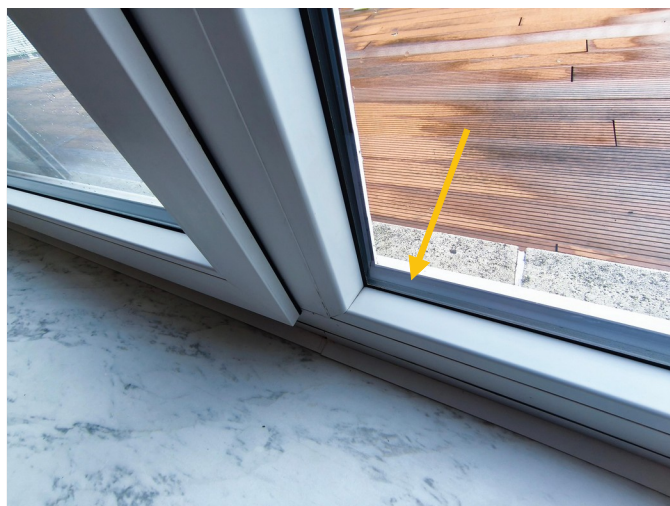
Beschrijving	Notitie	Terug te vinden op plannen
Fiche 13: Buitenschrijnwerk.	De gebruikte siliconen kit is niet asbestverdacht	Plan 1.4: Grondplan appartement b701
Fiche 14: CV-installatie.	De CV ketel werd gecontroleerd(bwj na 2001) en is niet asbest verdacht geen risico bouwjaar.	Plan 1.4: Grondplan appartement b701
