Asbestinventarisatetest

Zwijgerstraat 12, 2000 Antwerpen

Attestnummer : 20250702-000398.000

Uitgegeven op : 02.07.2025

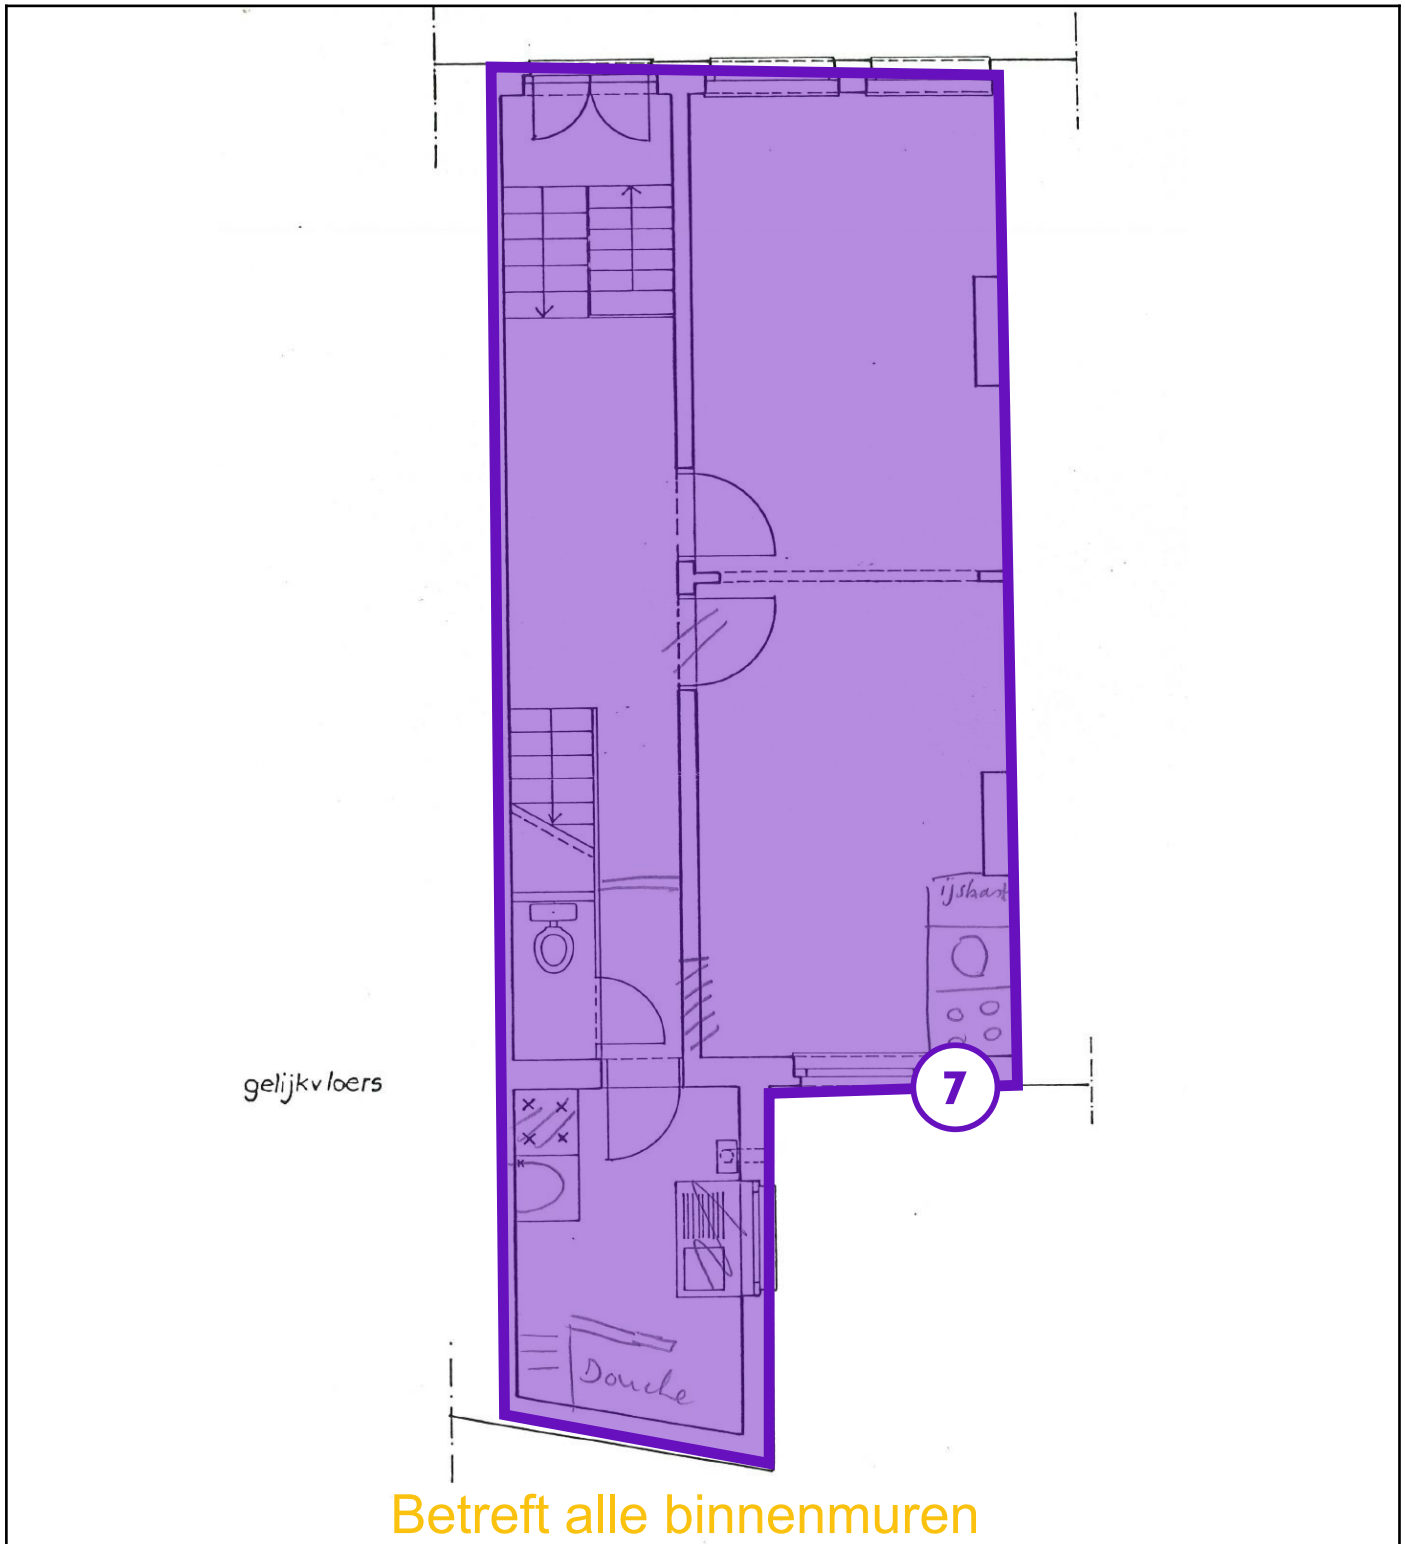
Plan 1.2: Gelijkvloers

Beschrijving	Type	Actie
7. Afwerking plafonds	Advies	-

8. Pleisterwerk muren	Geen asbest	-
-----------------------	-------------	---

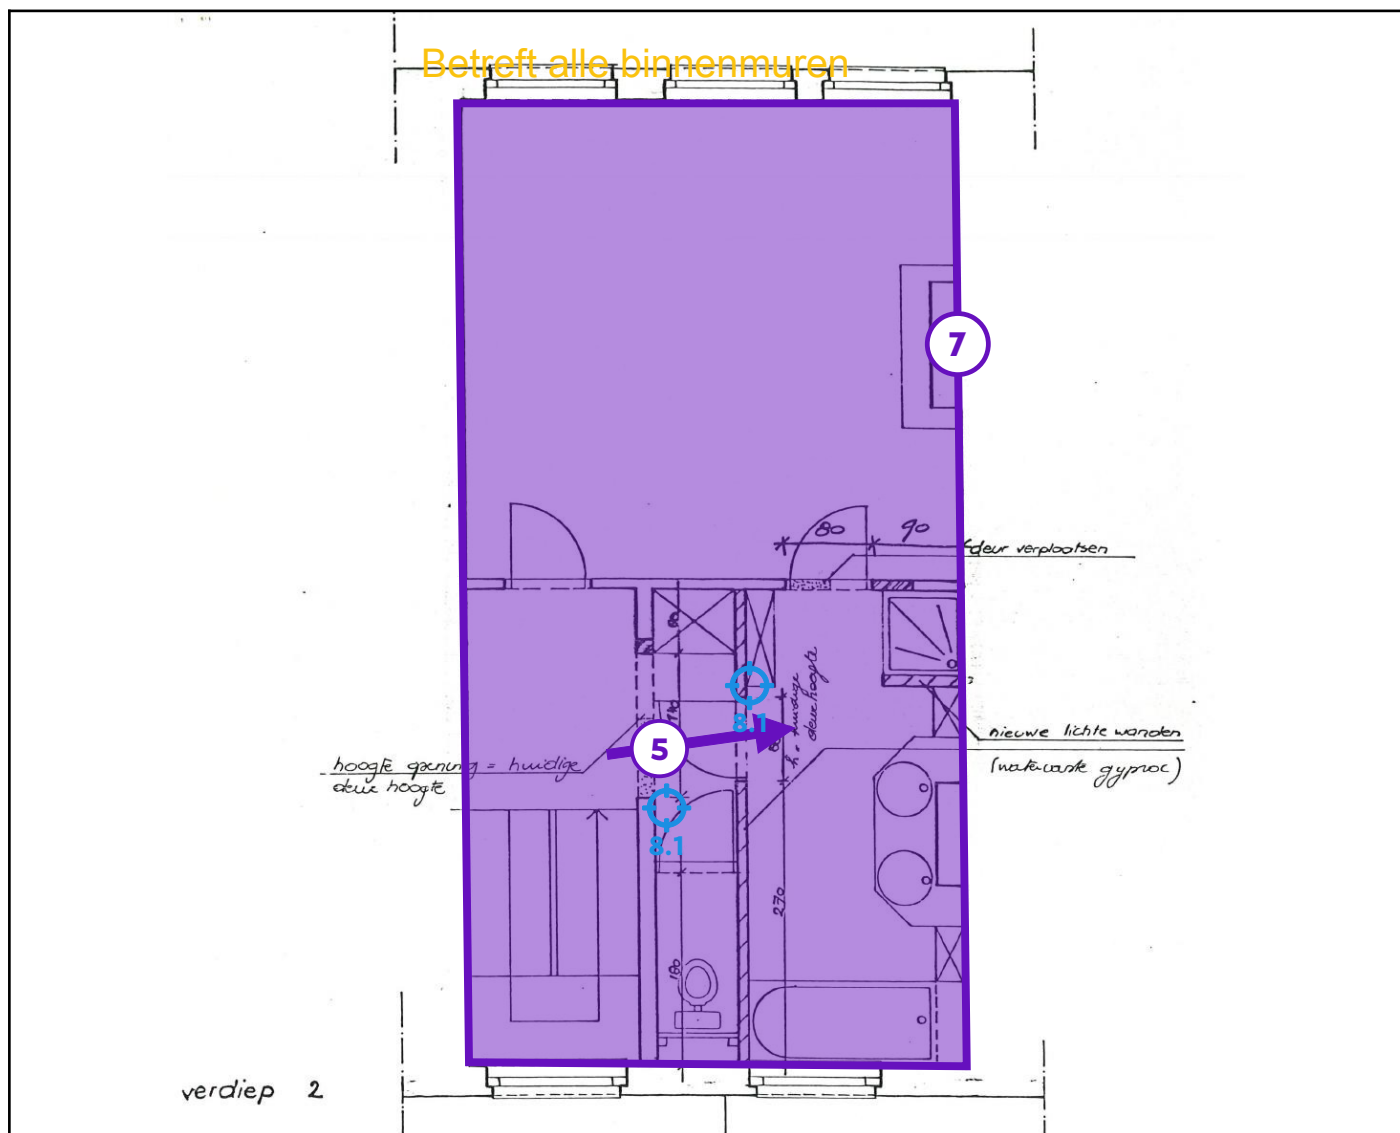
Plan 1.4: +2 nr 12

Beschrijving	Type	Actie
5. Vloerzeil (niet asbestverdacht)	Advies	-
7. Afwerking plafonds	Advies	-
8. Pleisterwerk muren	Geen asbest	-
8.1 Code: M01	Mengmonster	-

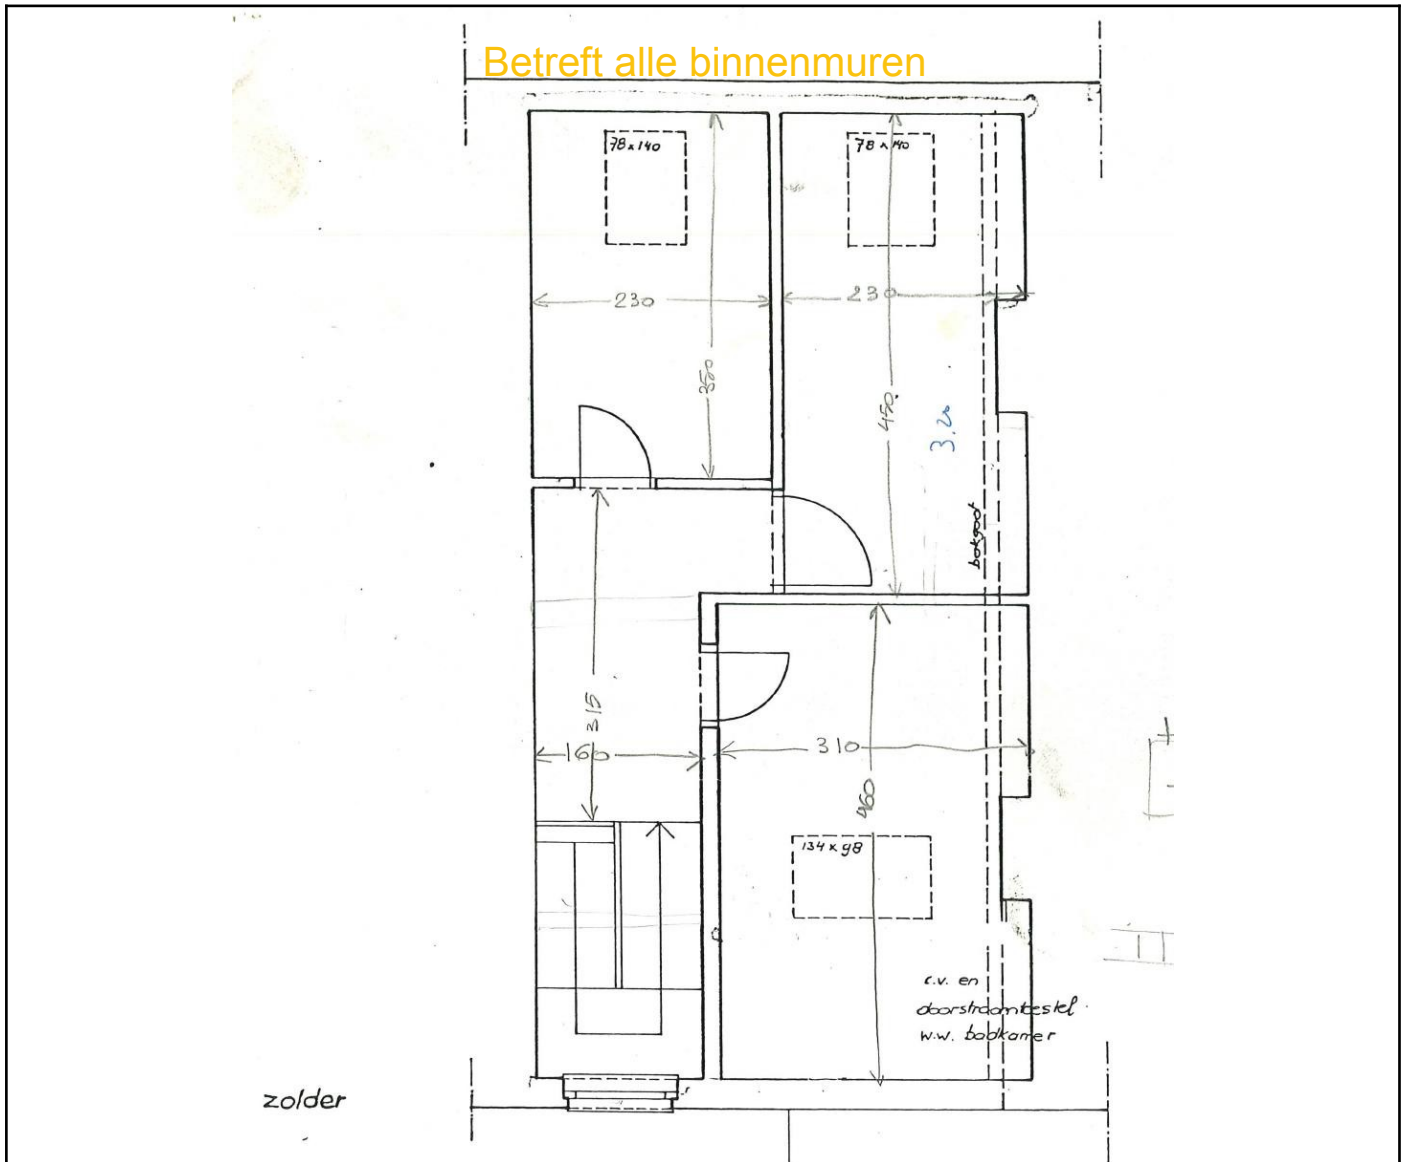
Plan 1.5: Zolder

Beschrijving	Type	Actie
8. Pleisterwerk muren	Geen asbest	-

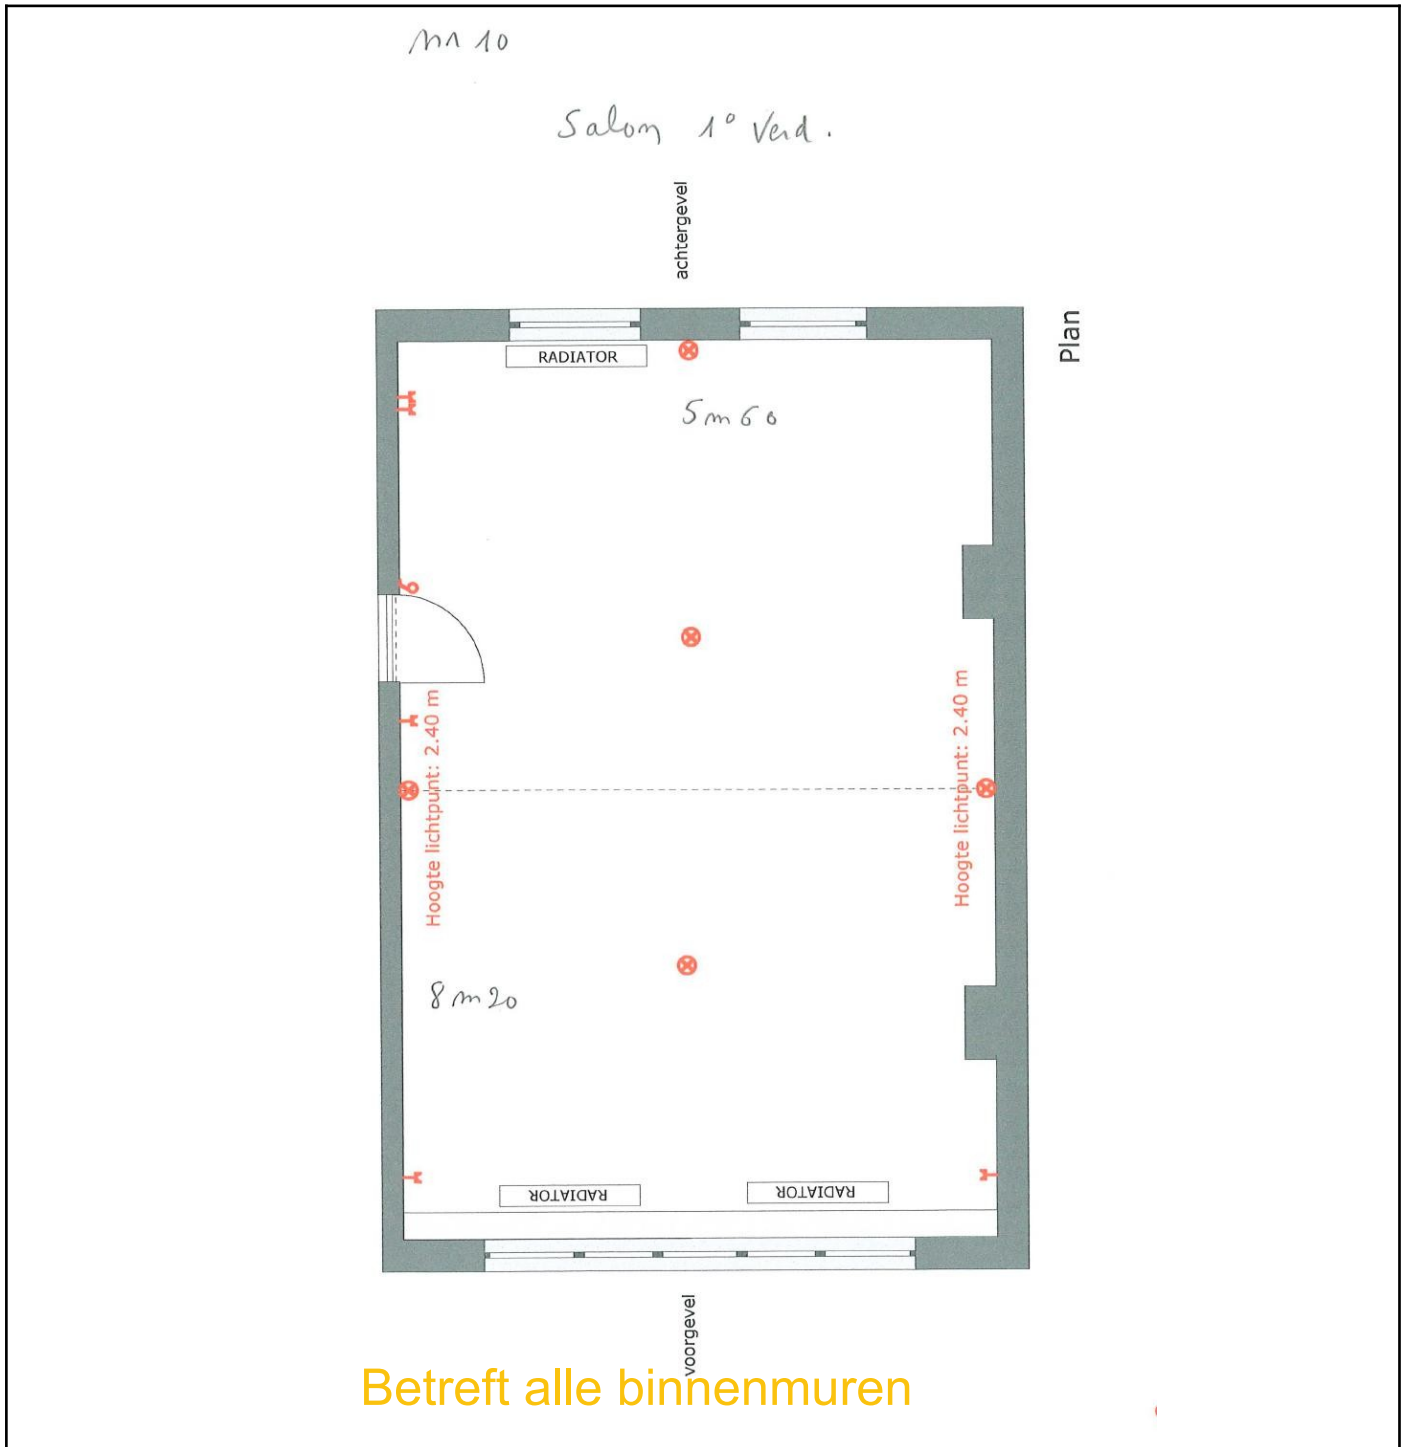
Plan 1.6: +1 nr 10

Beschrijving	Type	Actie
8. Pleisterwerk muren	Geen asbest	-
