Asbestinventarisatetest

Sterstraat 1, 2018 Antwerpen
Gemeenschappelijke delen

Attestnummer : 20260617-000413.000

Uitgegeven op : 17.06.2026

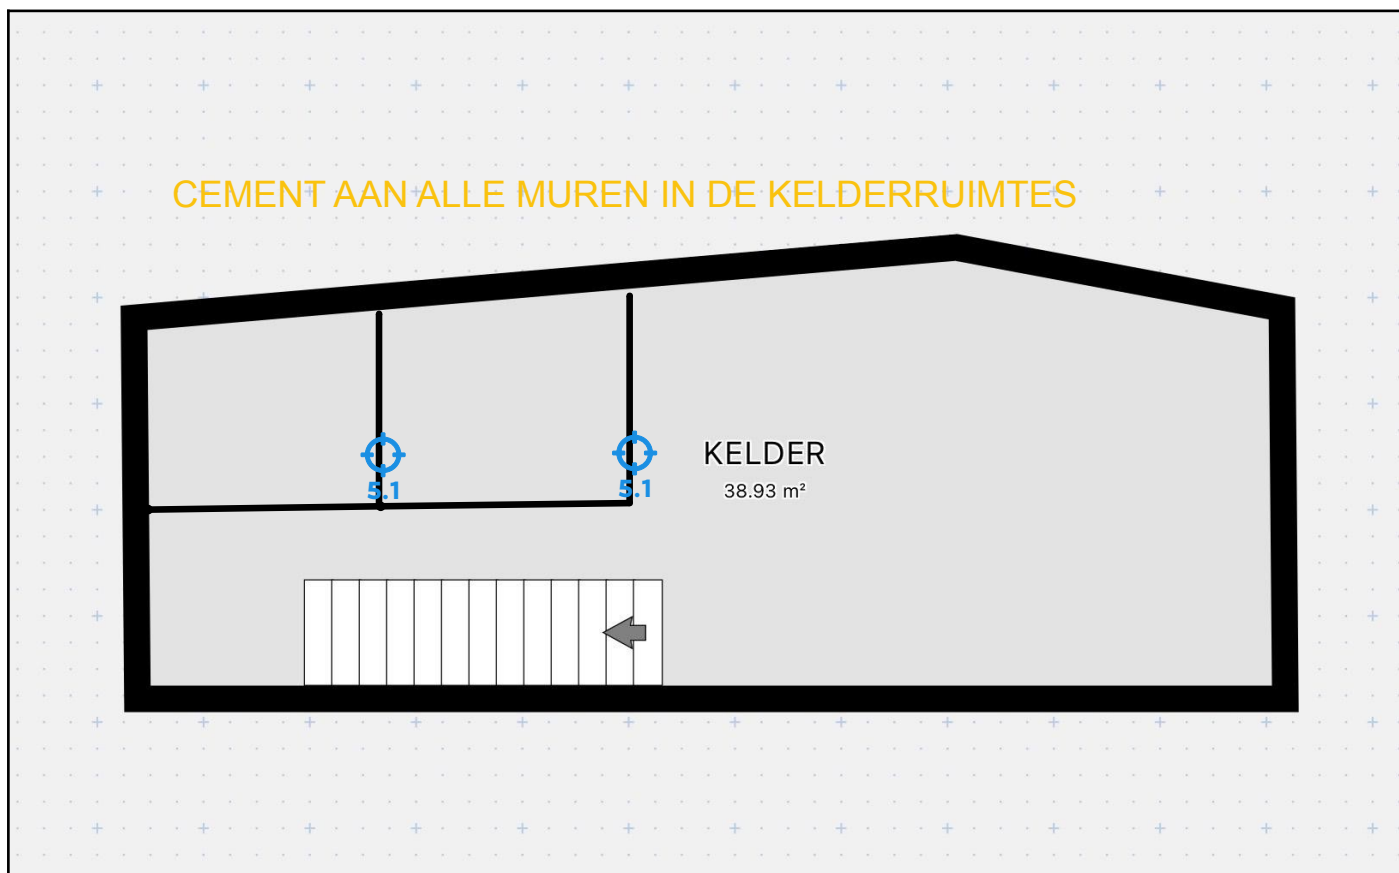
Plan 1.1: Kelder

Beschrijving	Type	Actie
5. Cementering binnentoepassing - Kelder	Geen asbest	-
5.1 Code: 2	Mengmonster	-

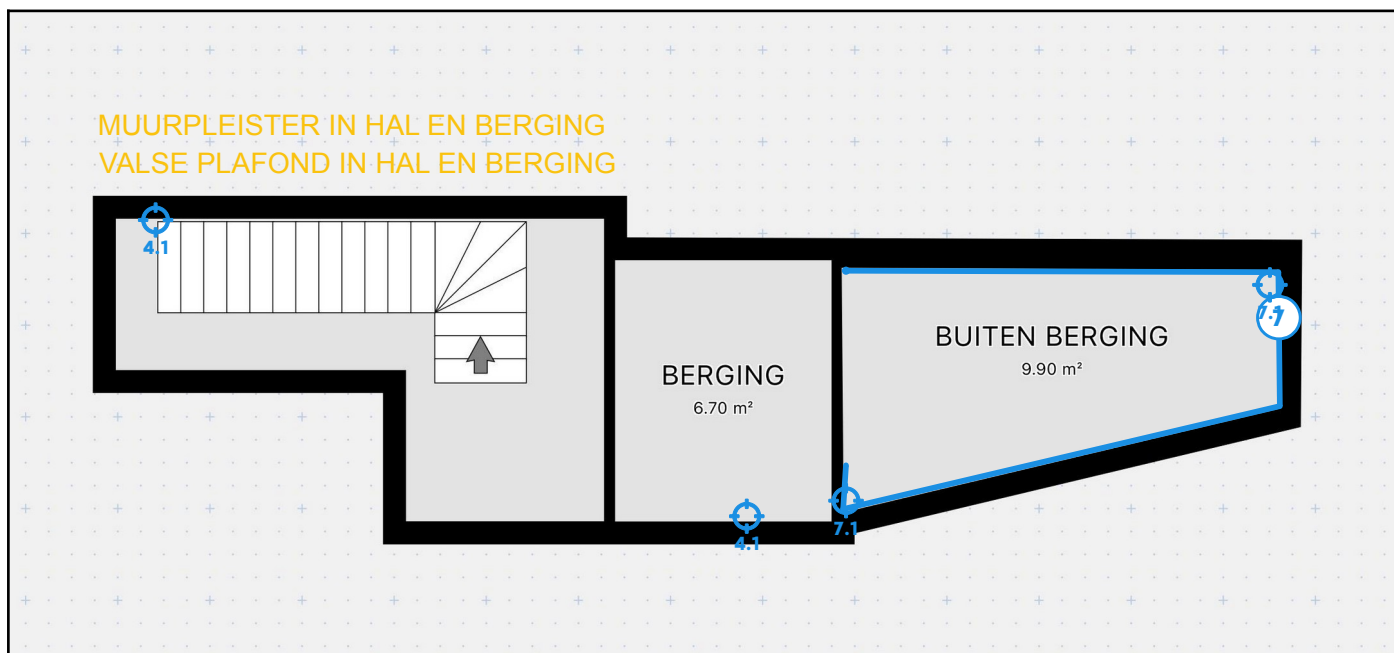
Plan 1.2: Gelijkvloers

Beschrijving	Type	Actie
2. Valse plafonds	Advies	-
4. Muurpleister	Geen asbest	-
4.1 Code: 1	Mengmonster	-
7. Cementering buiten - buiten berging	Geen asbest	-
7.1 Code: 4	Mengmonster	-

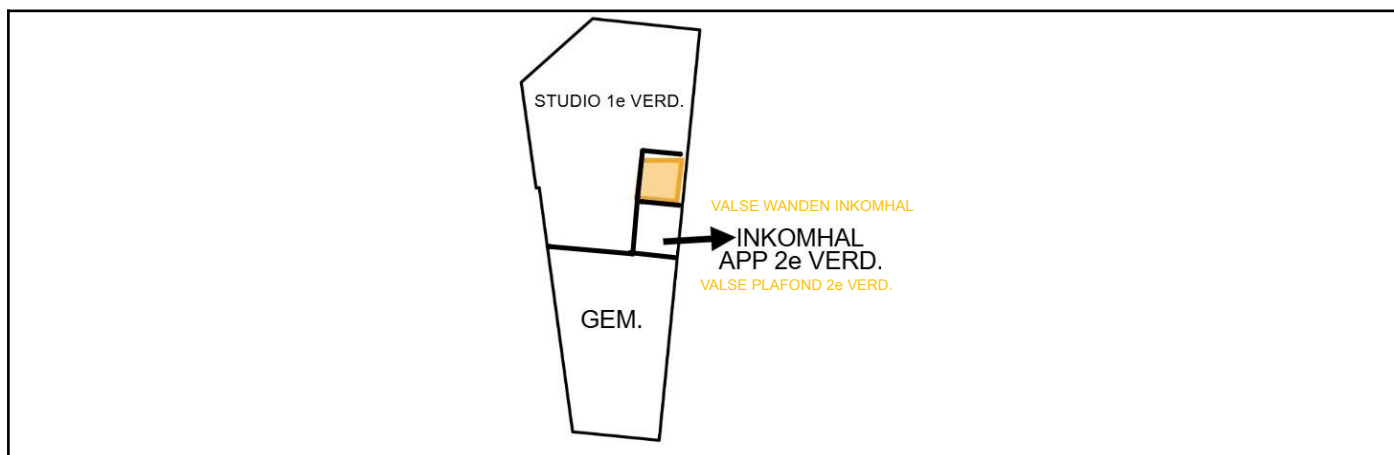
Plan 1.3: Eerste verdieping

Beschrijving	Type	Actie
2. Valse plafonds	Advies	-
4. Muurpleister	Geen asbest	-

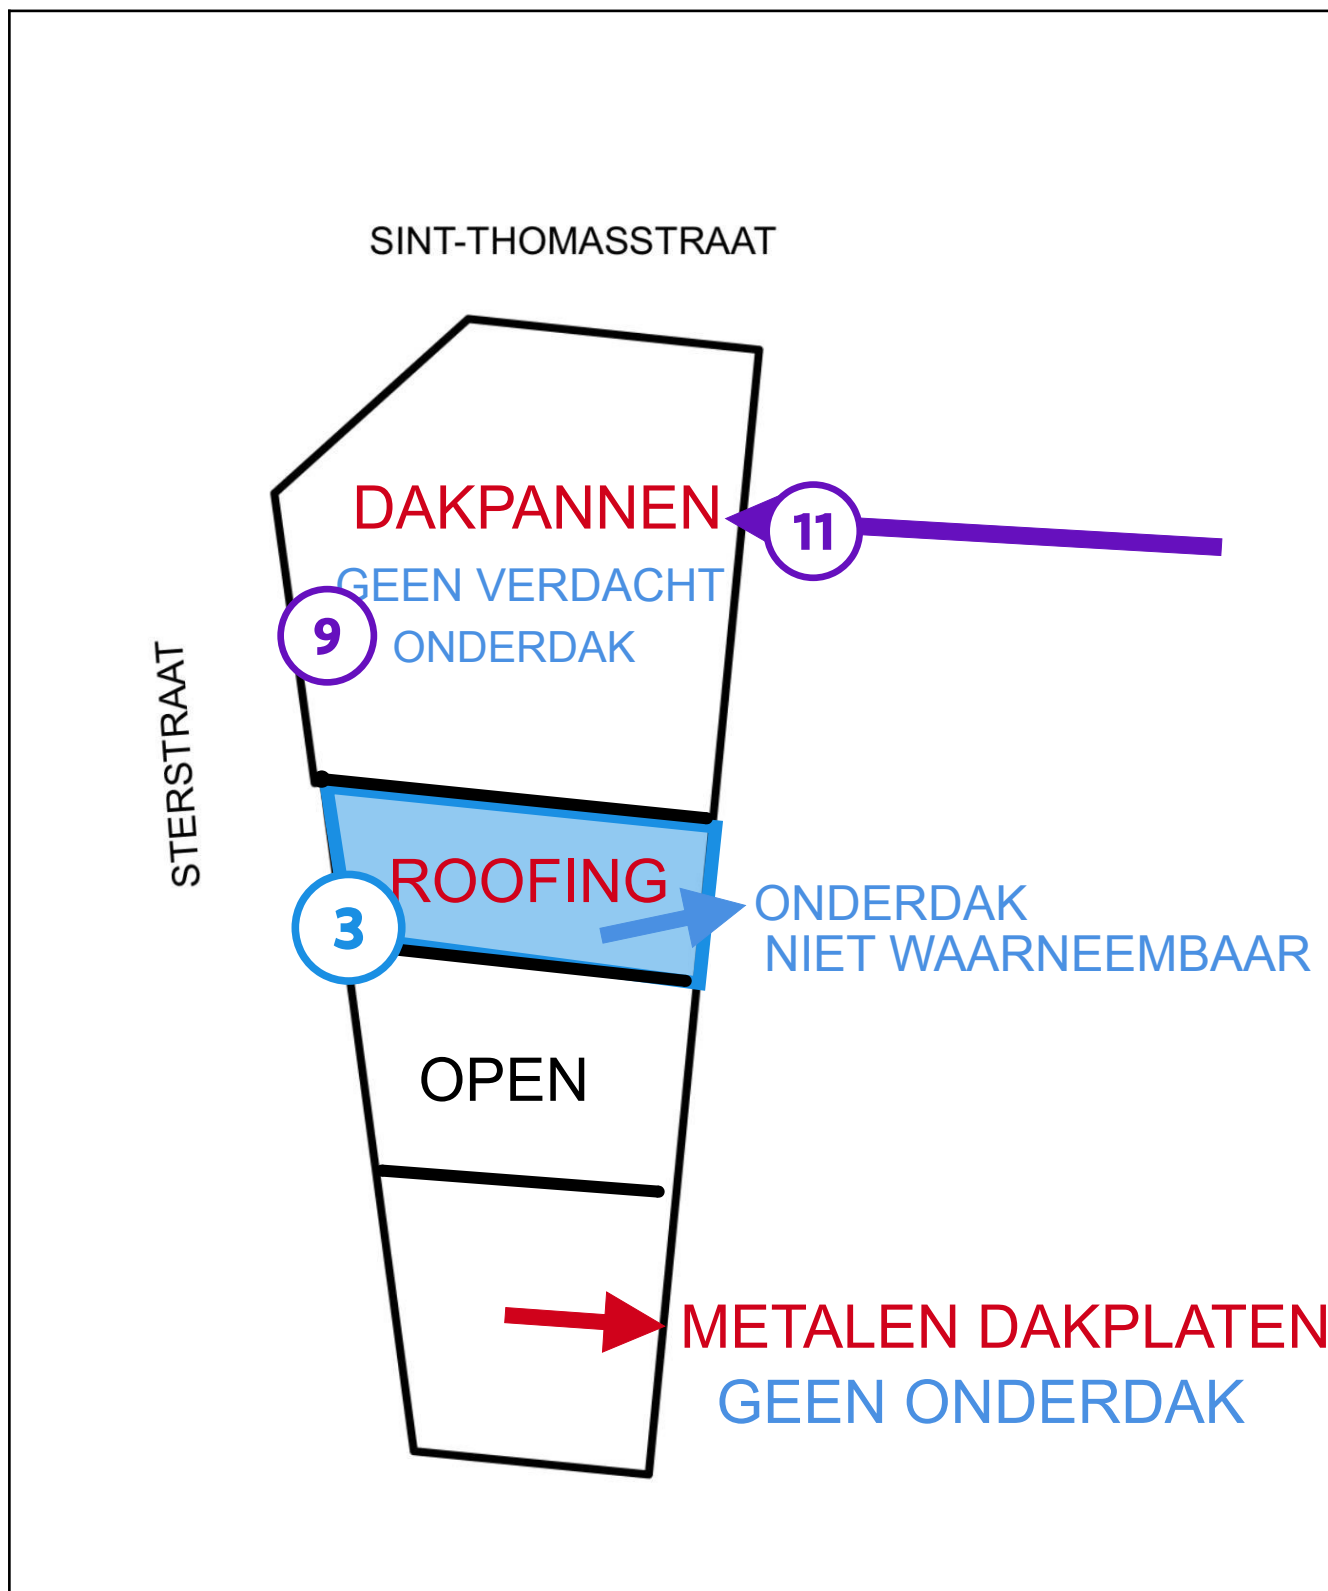
Plan 1.5: Dak

3. Roofing	Geen asbest	-
9. Onderdak: niet verdacht	Overige ruimte of materiaal	-
11. Dakbedekking: niet verdacht	Overige ruimte of materiaal	-

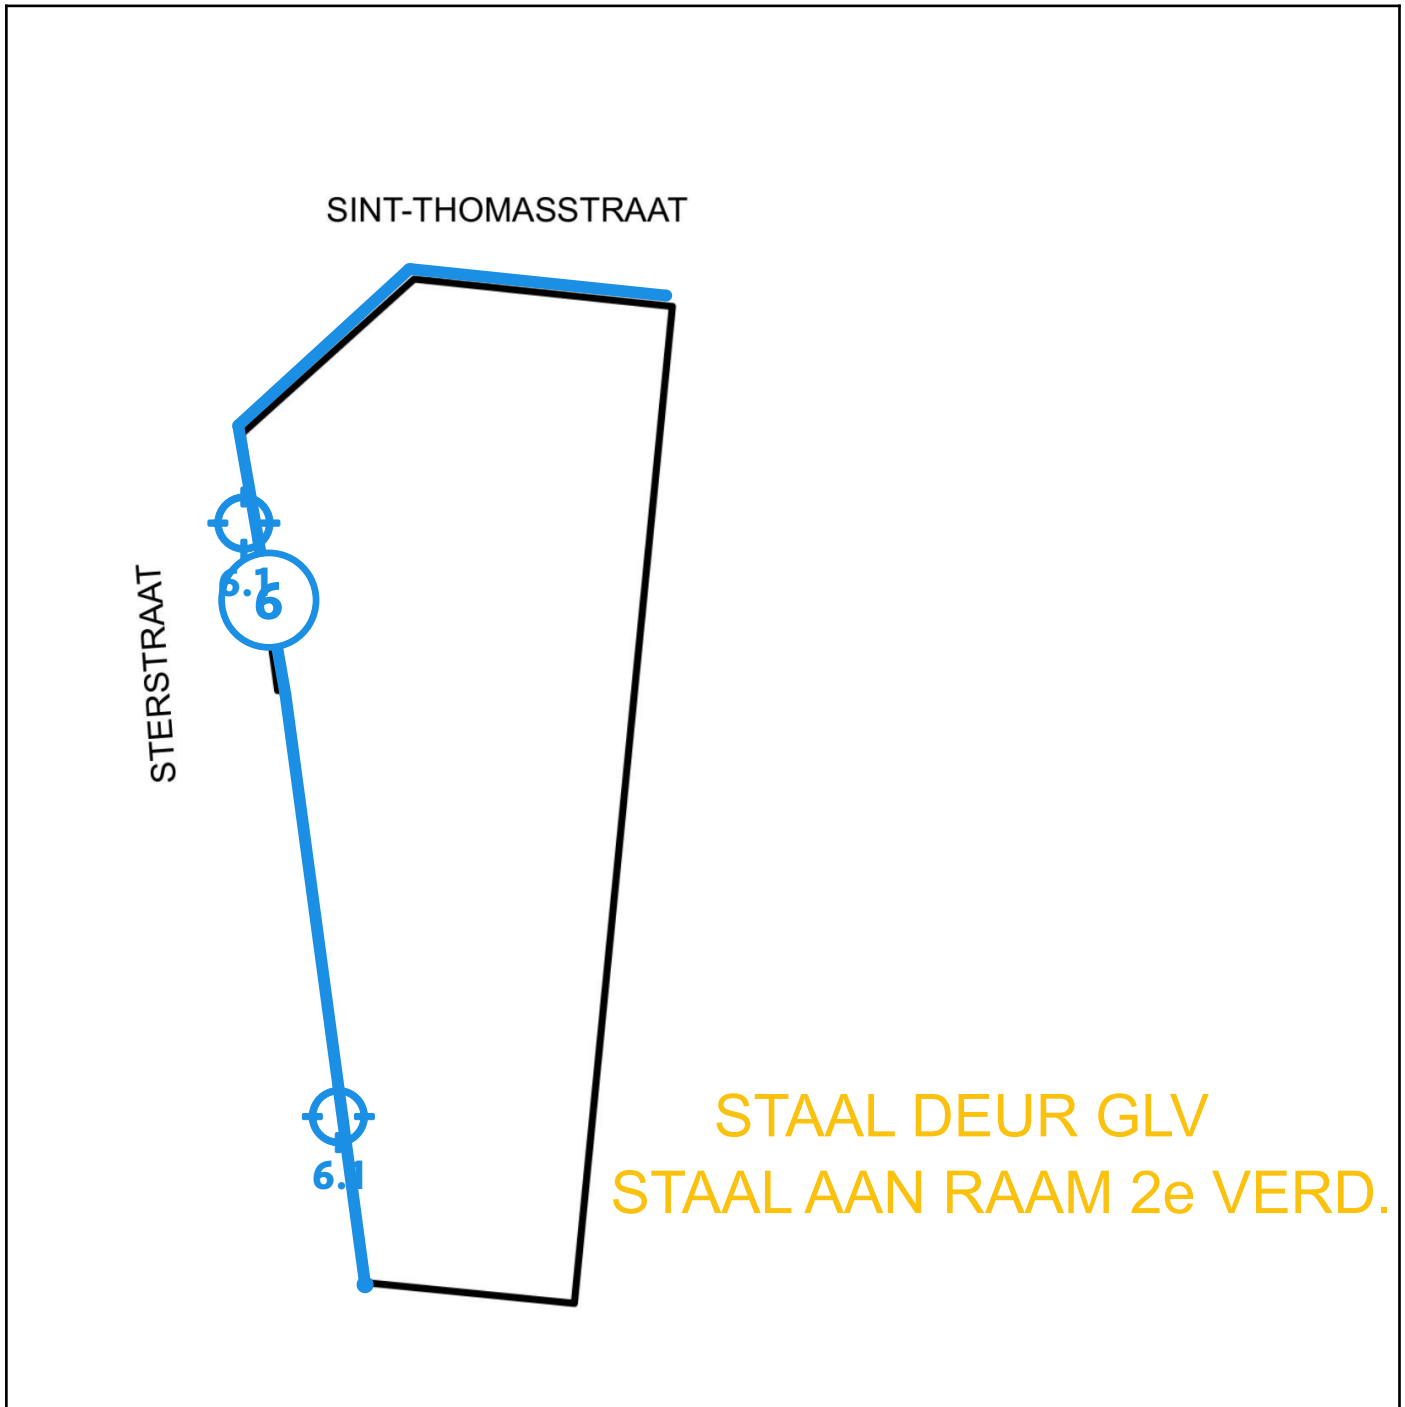
Plan 1.6: Appartementgebouw

Beschrijving	Type	Actie
6. Cementering buiten - voorgevel	Geen asbest	-
6.1 Code: 3	Mengmonster	-

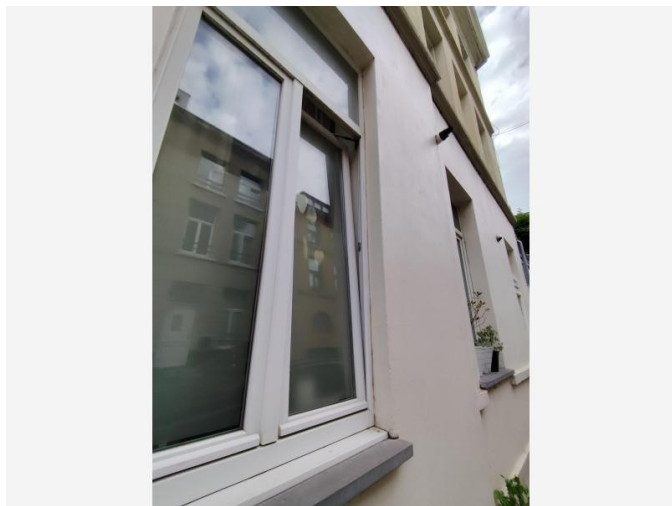
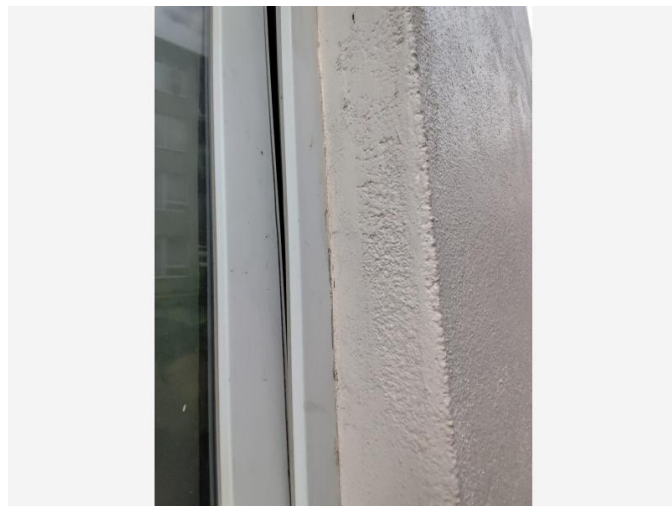
Beschrijving	Notitie	Terug te vinden op plannen
Fiche 8: Kit: niet verdacht	De gebruikte siliconen kit is niet asbestverdacht.	-
Fiche 9: Onderdak: niet verdacht	Het dak is langs de binnenzijde geïsoleerd met Rockwool Rockflex matten tussen de kepers. Er is een bewijsdocument toegevoegd.	Plan 1.5: Dak
Fiche 10: Rookgaskanalen: niet verdacht	De rookgaskanalen zijn niet verdacht in het inspectiegebied.	-
Fiche 11: Dakbedekking: niet verdacht	De dakbedekking werd gecontroleerd, deze bestaat uit dakpannen en bevat geen asbest verdachte materialen.	Plan 1.5: Dak

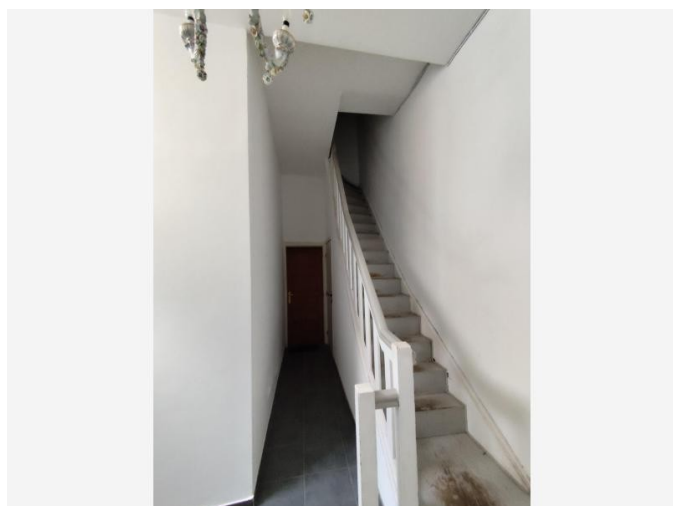
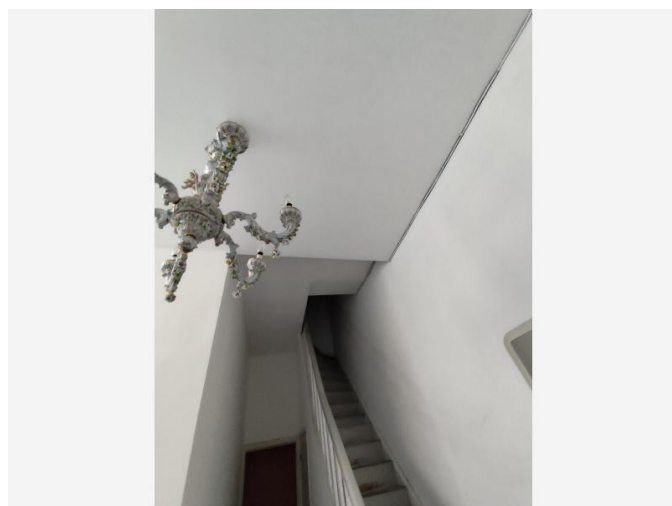
Beschrijving	Notitie	Terug te vinden op plannen
Fiche 12: Geen cv	Er is geen CV ketel of boiler aanwezig in de gemeenschappelijke delen.	-
Fiche 13: Geen lift of liftinfrastructuur	Er is geen lift of liftinfrastructuur aanwezig in het inspectiegebied.	-
Fiche 14: Geen leidingisolatie	Er is geen leidingisolatie aanwezig in het inspectiegebied.	-
