Asbestinventarisatetest

Sterstraat 1/201, 2018 Antwerpen

Attestnummer : 20260617-000411.000

Uitgegeven op : 17.06.2026

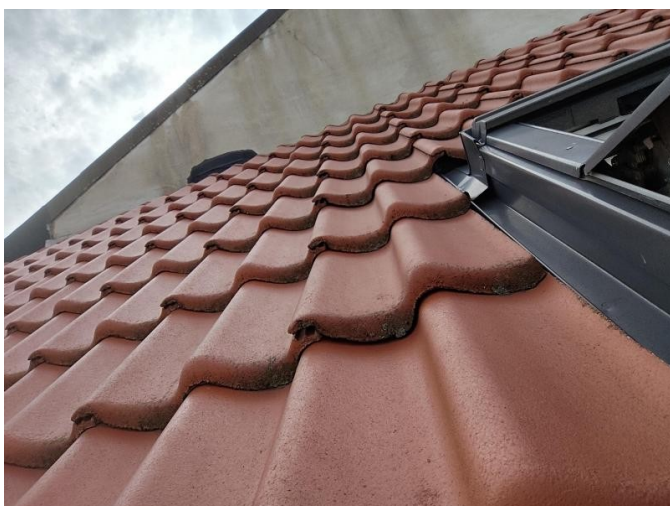
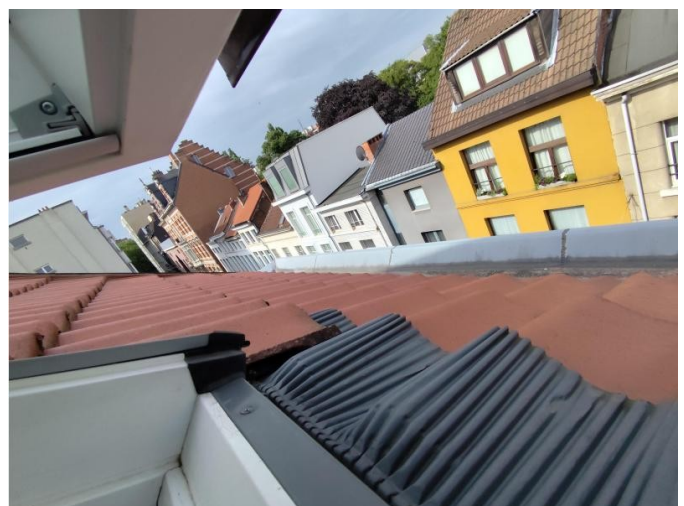
Beschrijving	Notitie	Terug te vinden op plannen
Fiche 6: Dakbedekking: niet verdacht	De dakbedekking werd gecontroleerd, deze bestaat uit dakpannen en bevat geen asbest verdachte materialen.	Plan 1.3: Dak (gemeenschappelijk)
Fiche 7: Rookgaskanaal: niet verdacht	Het rookgaskanaal is niet verdacht in het inspectiegebied.	-
Fiche 8: Onderdak: niet verdacht	Het dak is langs de binnenzijde geïsoleerd met Rockwool Rockflex matten tussen de kepers. Er is een bewijsdocument toegevoegd.	Plan 1.3: Dak (gemeenschappelijk)
Fiche 9: CV Ketel: niet verdacht	De CV ketel werd gecontroleerd (bwj 2009) en is niet asbest verdacht, geen risico bouwjaar.	Plan 1.2: Dakverdieping
Fiche 10: Kit: niet verdacht	De gebruikte siliconen kit is niet asbestverdacht.	-
