Asbestinventarisatetest

Sterstraat 1/101, 2018 Antwerpen

Attestnummer : 20260617-000408.000

Uitgegeven op : 17.06.2026

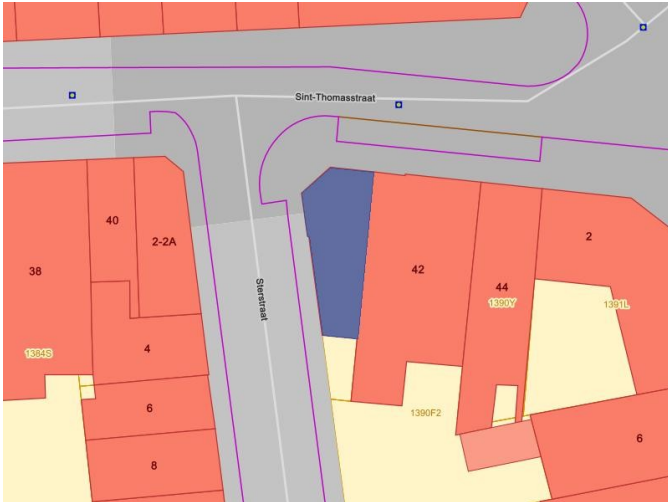
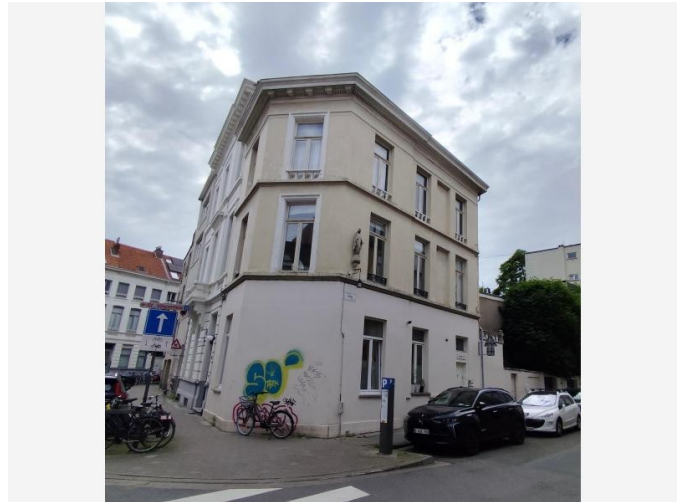
Zone 1: Studio

Tijdens de inspectie vastgesteld:

- 1 Asbestmateriaal**
- 1 Beperking**
- 0 Uitsluitingen**
- 0 Roerende goederen**
- 0 Puin, steenslag, (water)bodem**
- 2 Adviezen**
- 3 Geen asbest**
