# Asbestinventarisatetest

Camille Huysmanslaan 41/2, 2020 Antwerpen

Attestnummer : **20260616-000386.000**

Uitgegeven op : **16.06.2026**

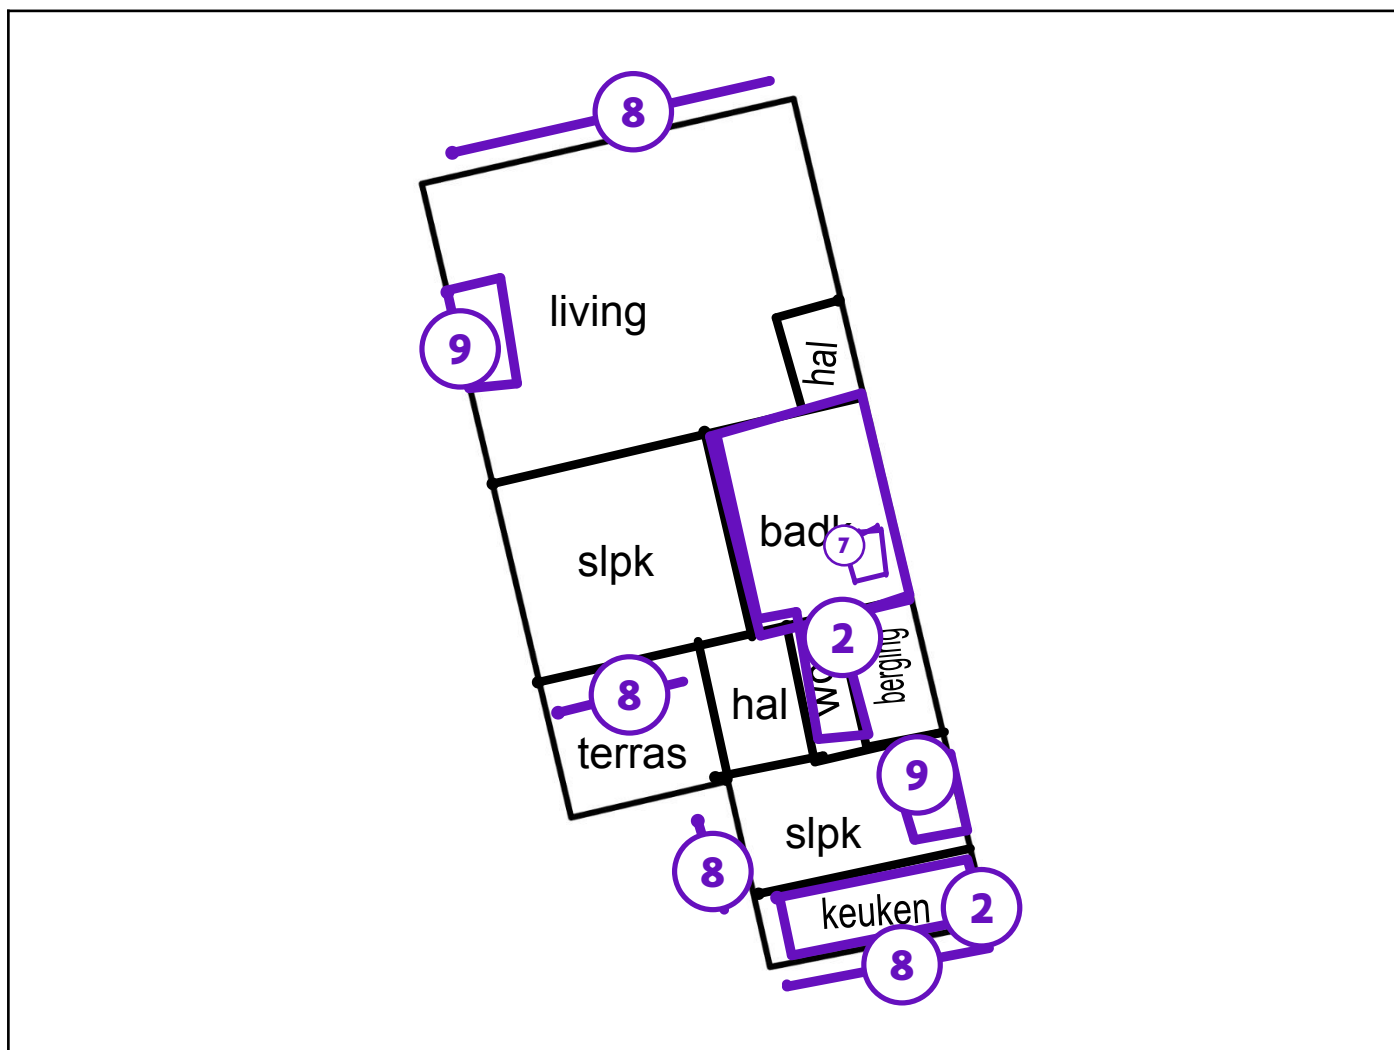
## Plan 1.1: plan appartement

Beschrijving	Type	Actie
2. Tegellijn niet zichtbaar.	Advies	-
7. boiler	Overige ruimte of materiaal	-
8. Kit niet verdacht (visueel vastgesteld)	Overige ruimte of materiaal	-
9. schouw/rookkanaal..	Overige ruimte of materiaal	-

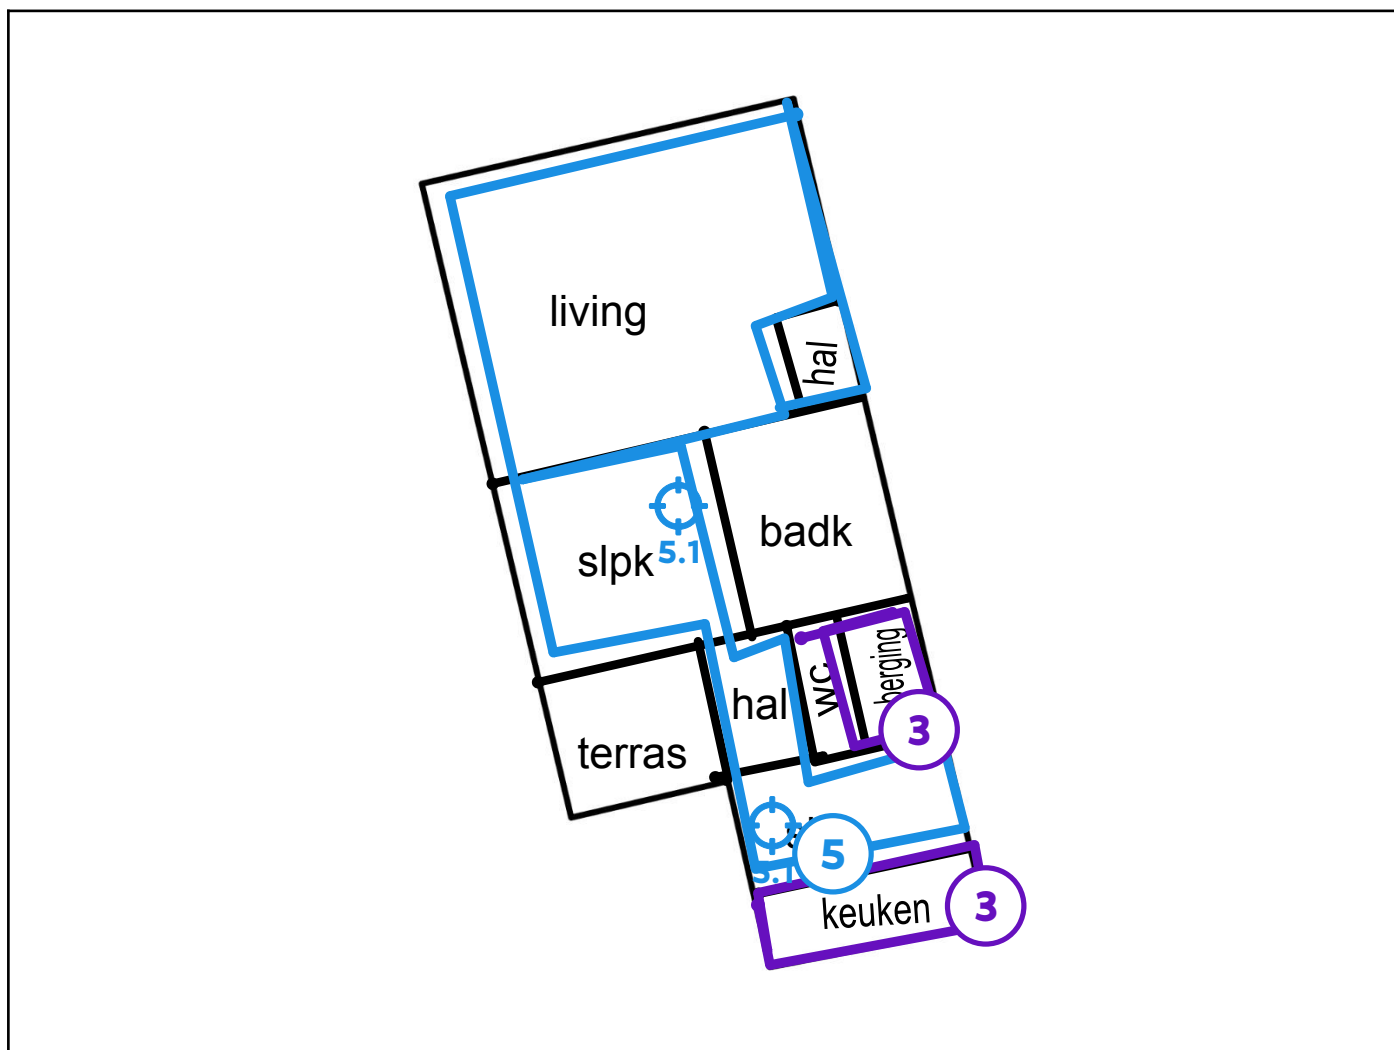
## Plan 1.2: plan appartement

Beschrijving	Type	Actie
3. Ruimte achter valse wanden.	Advies	-
5. Muurpleister	Geen asbest	-
5.1 Code: muur	Mengmonster	-

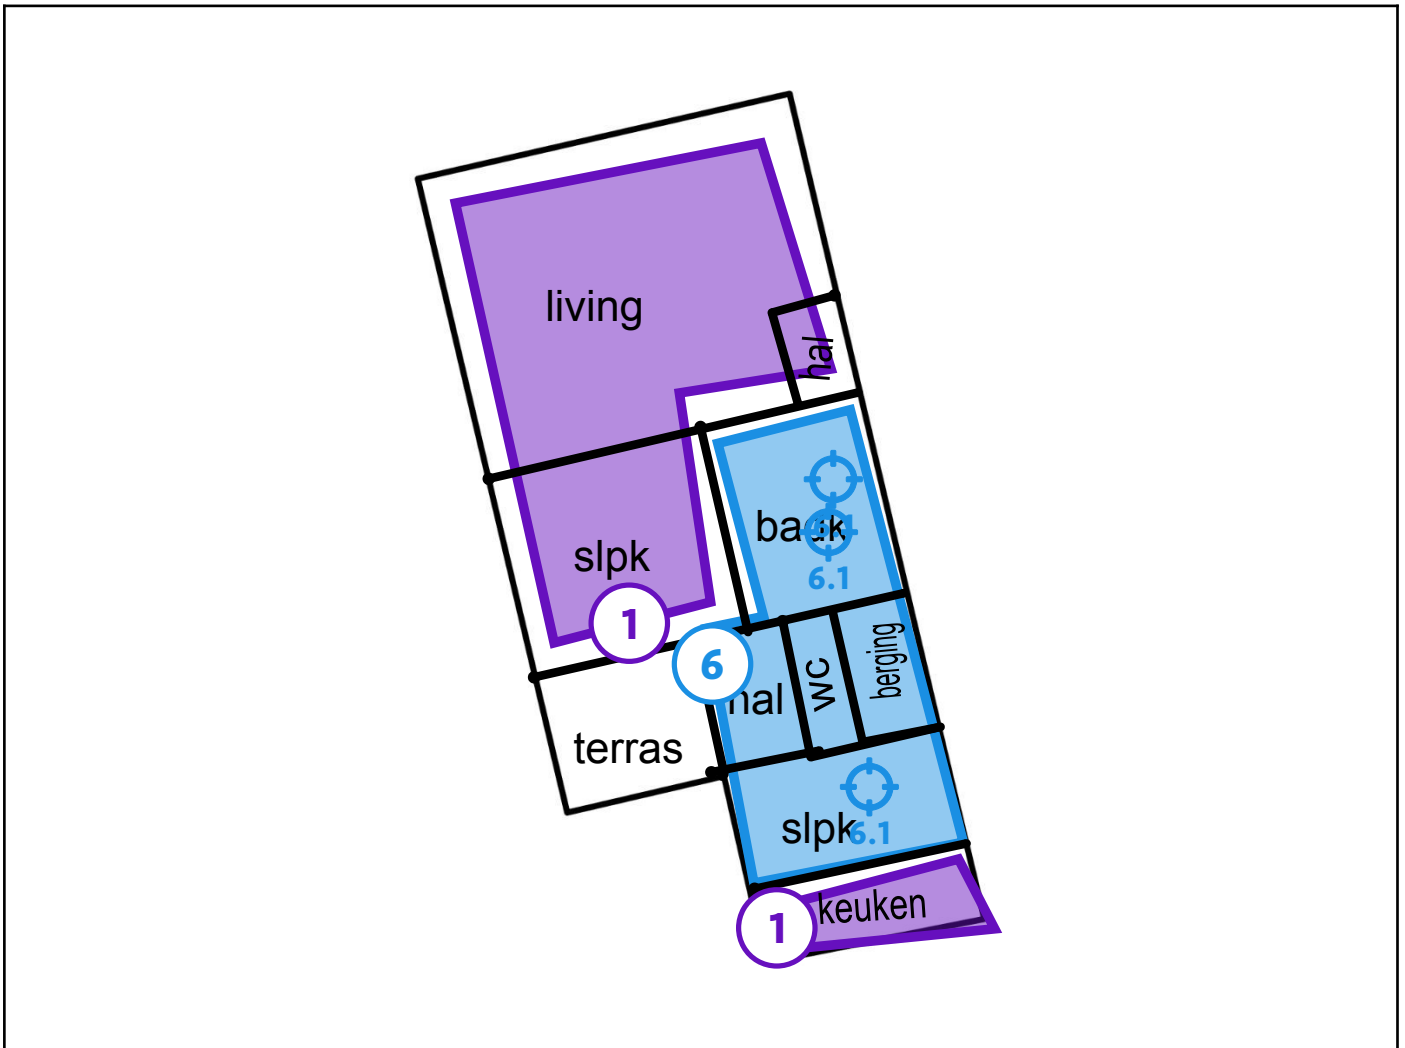
## Plan 1.3: plan appartement

Beschrijving	Type	Actie
1. Ruimte achter valse plafonds.	Advies	-
6. Plafondpleister	Geen asbest	-
6.1 Code: plafond	Mengmonster	-

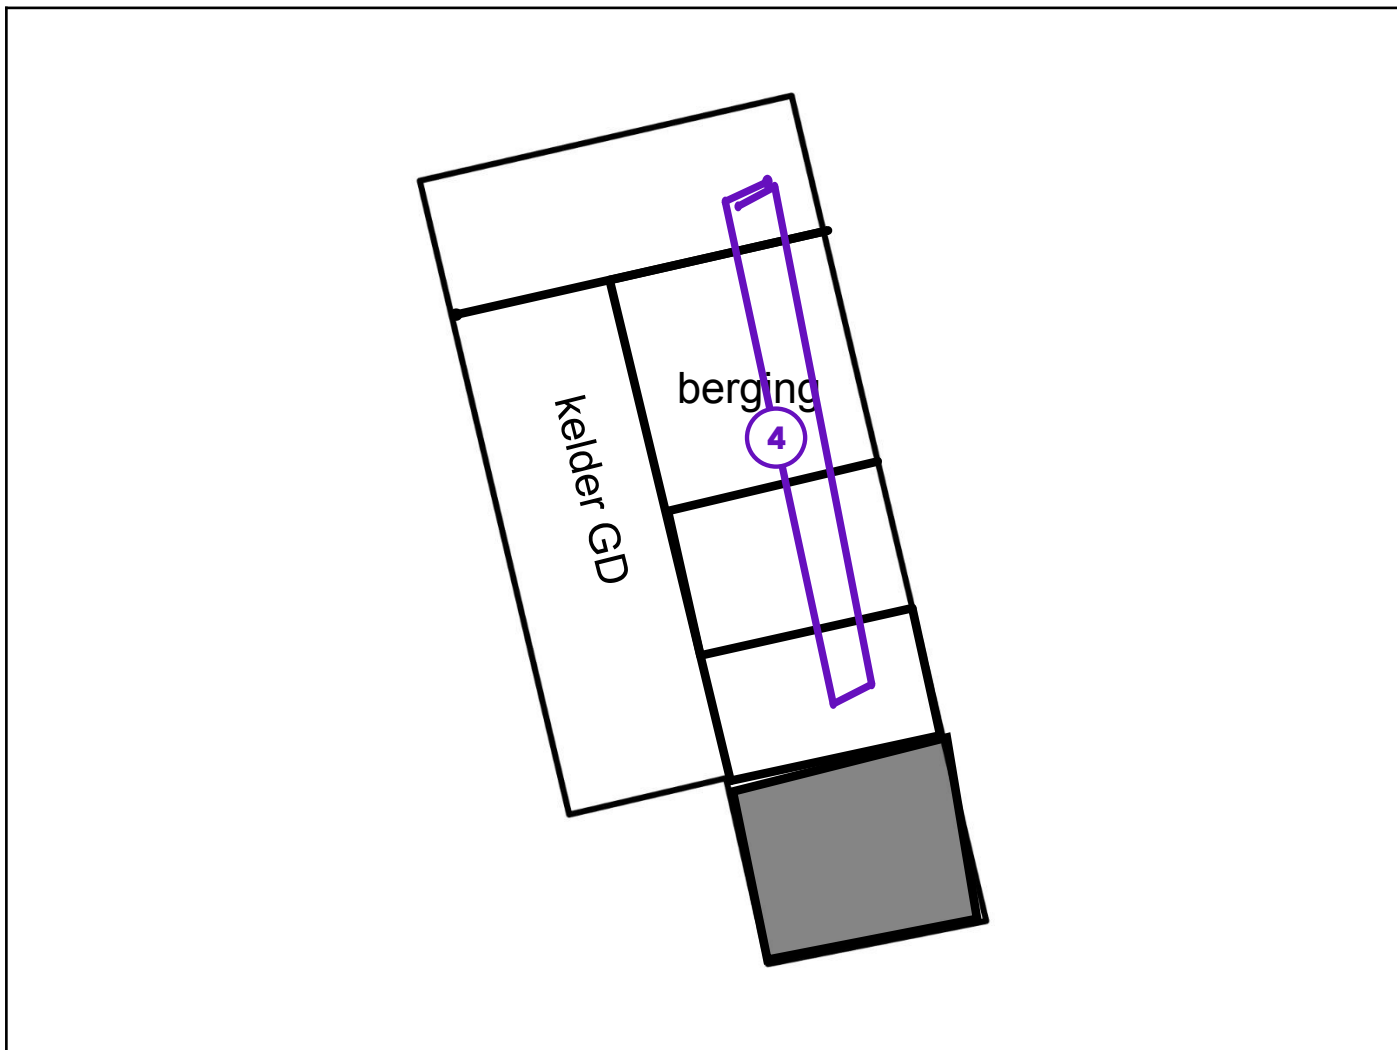
## Plan 1.4: plan kelder

Beschrijving	Type	Actie
4. Leidingisolatie behoort tot de gemeenschappelijke delen(kelderberging)	Advies	-

De leidingisolatie in de privéruimte behoort toe tot de gemeenschappelijke delen. Leidingisolatie is een asbestverdacht materiaal. Meld schade bij de VME /syndicus van het gebouw. Informatie / resultaten van deze toepassing kan u raadplegen/opvragen in het asbestattest gemeenschappelijke delen (indien beschikbaar)
