Asbestinventarisatetest

34022E1052/00N002

Attestnummer : 20230901-000069.000

Uitgegeven op : 01.09.2023

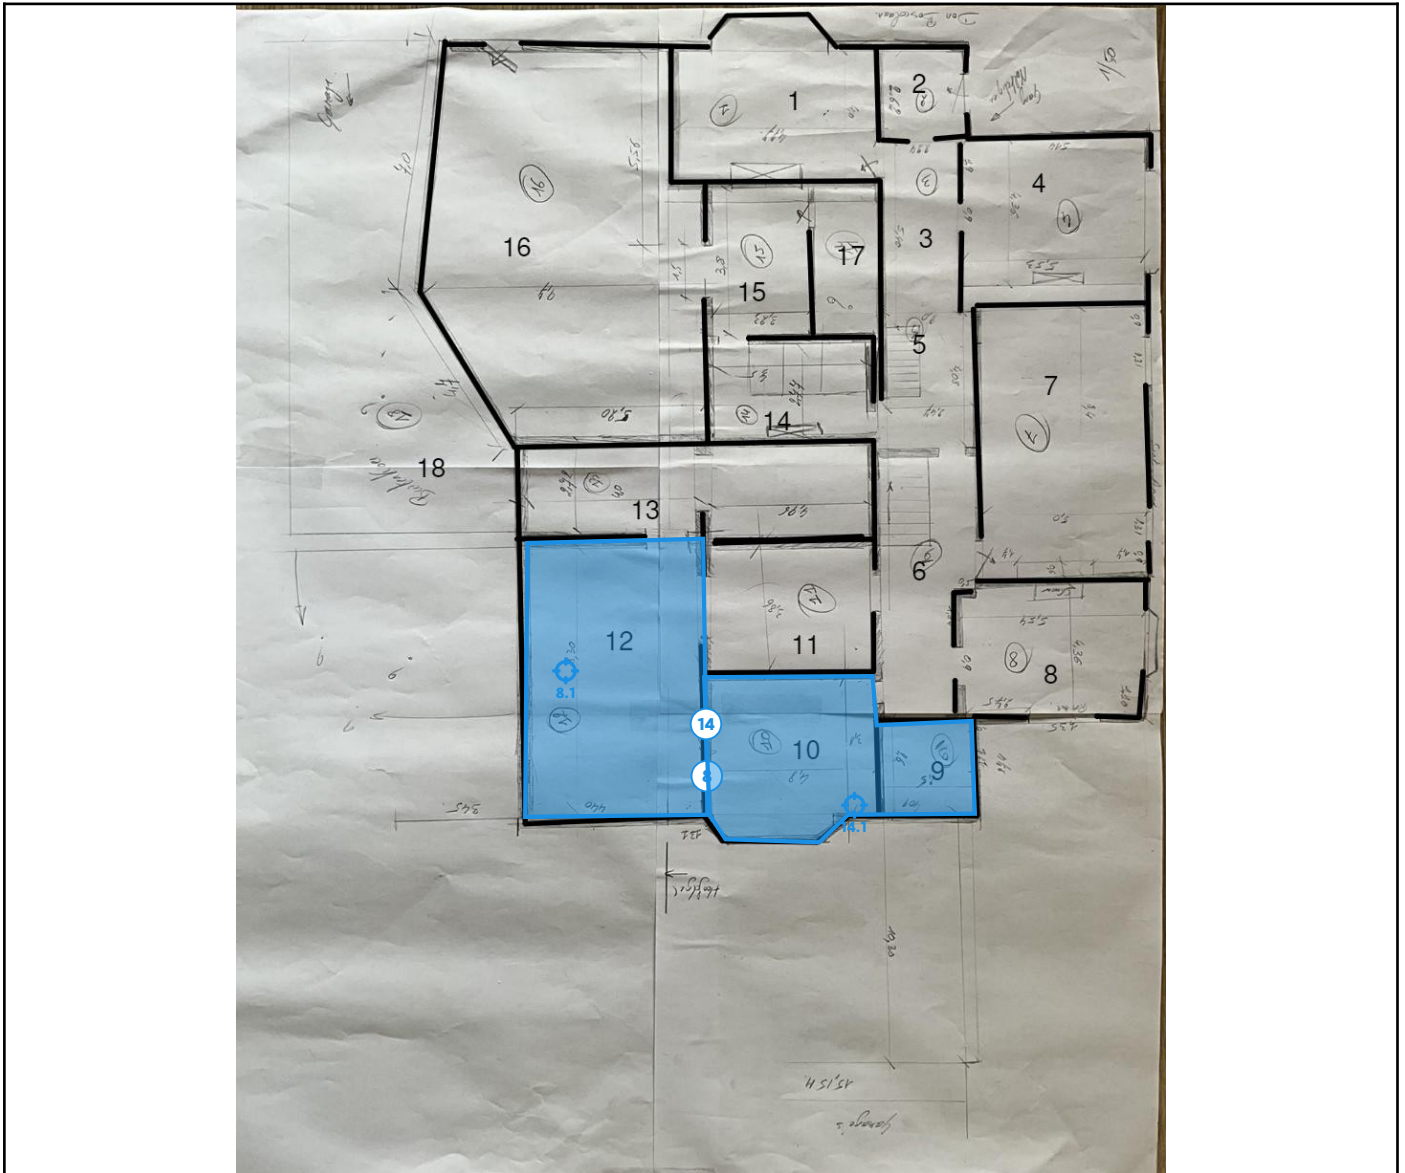
Plan 1.2: Gelijkvloers

Beschrijving	Type	Actie
8. Vinyl ruimte 12 gelijkvloers	Geen asbest	-
8.1 Code: 19082023-786-M9	Puntmonster	-
14. Verlaagd plafond ruimte 9 en 10 gelijkvloers	Geen asbest	-
14.1 Code: 19082023-786-M12	Puntmonster	-

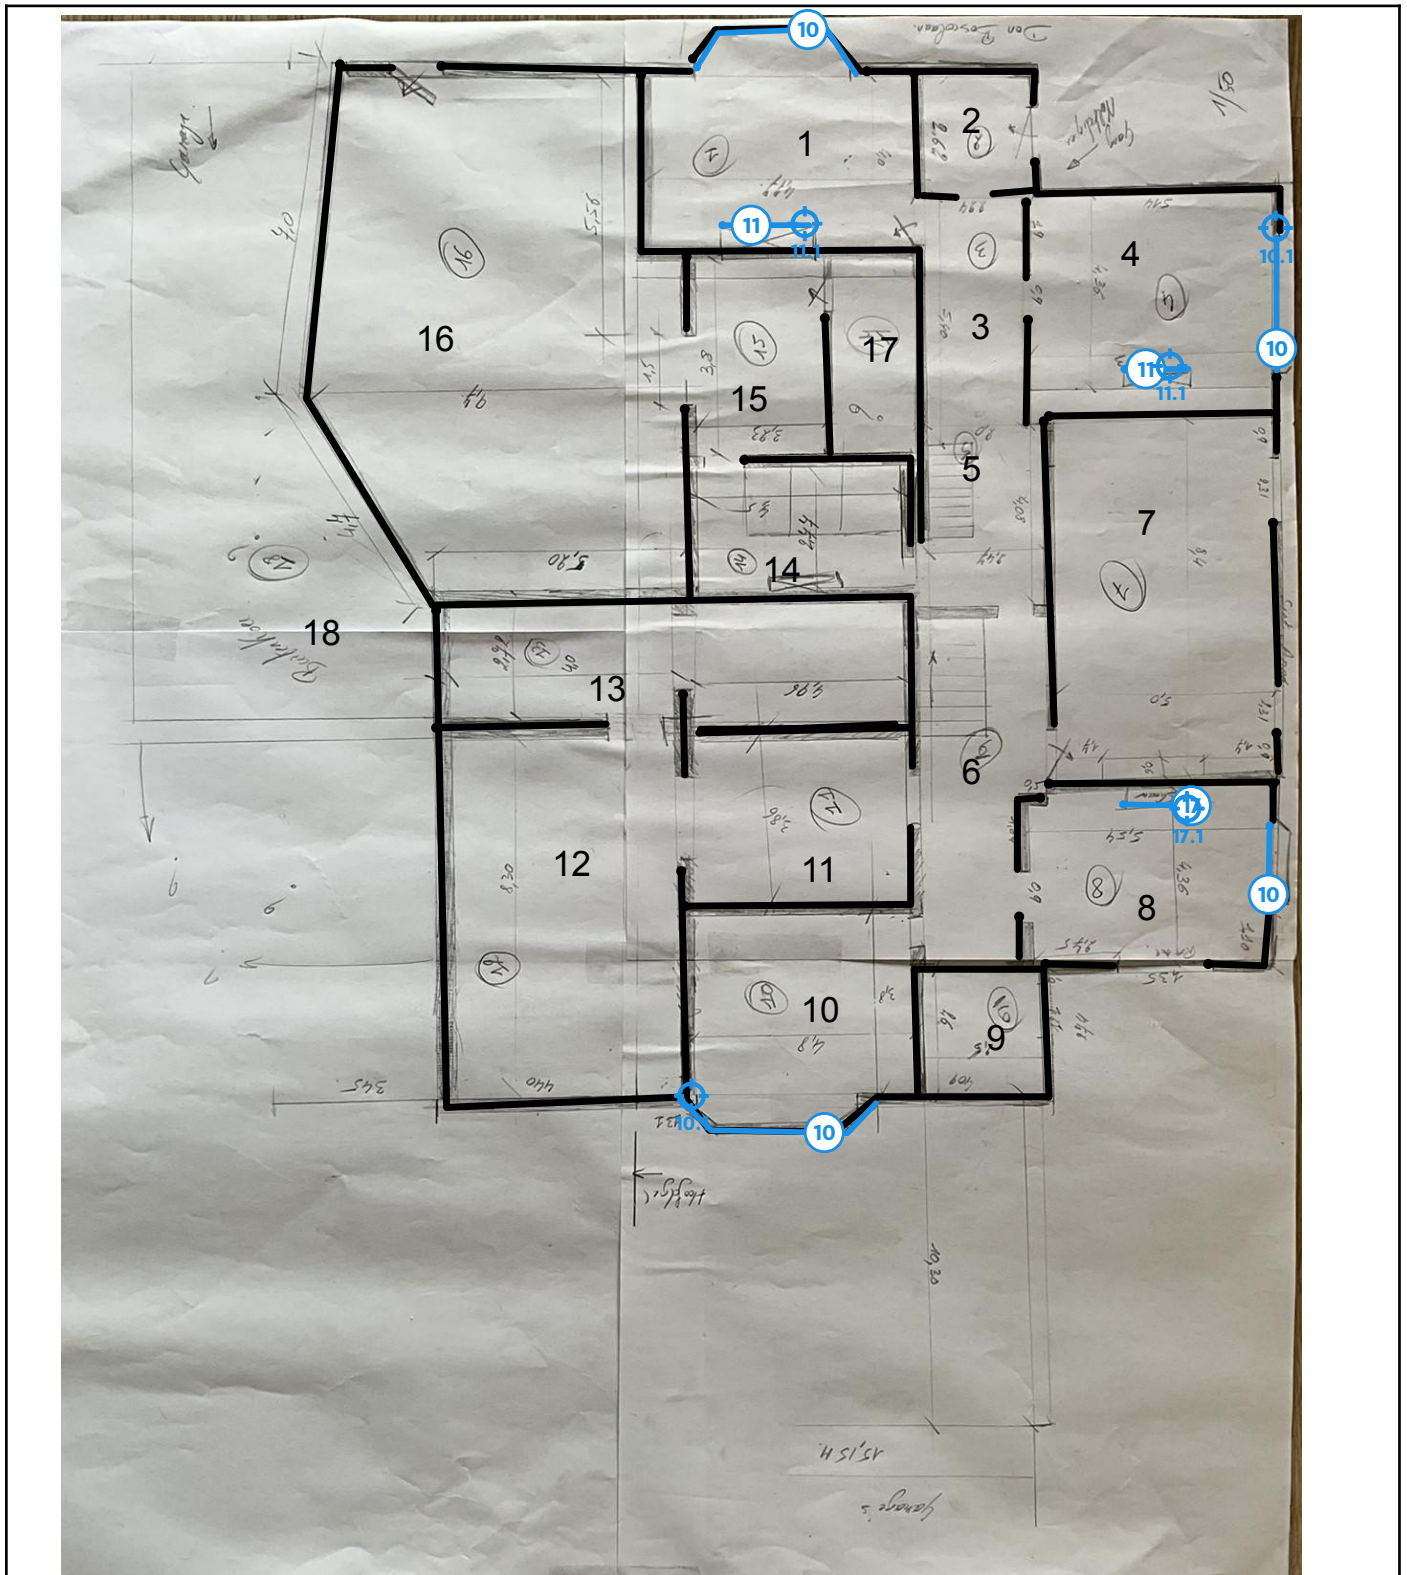
Plan 1.3: Gelijkvloers

10. Lambrisering en verf	Geen asbest	-
10.1 Code: 19082023-786-M6	Mengmonster	-
11. Schouwplaten zwart ruimte 1 en 4 gelijkvloers	Geen asbest	-
11.1 Code: 19082023-786-M7	Mengmonster	-
17. Schouwplaten geel ruimte 8 gelijkvloers	Geen asbest	-
17.1 Code: 19082023-786-M8	Puntmonster	-

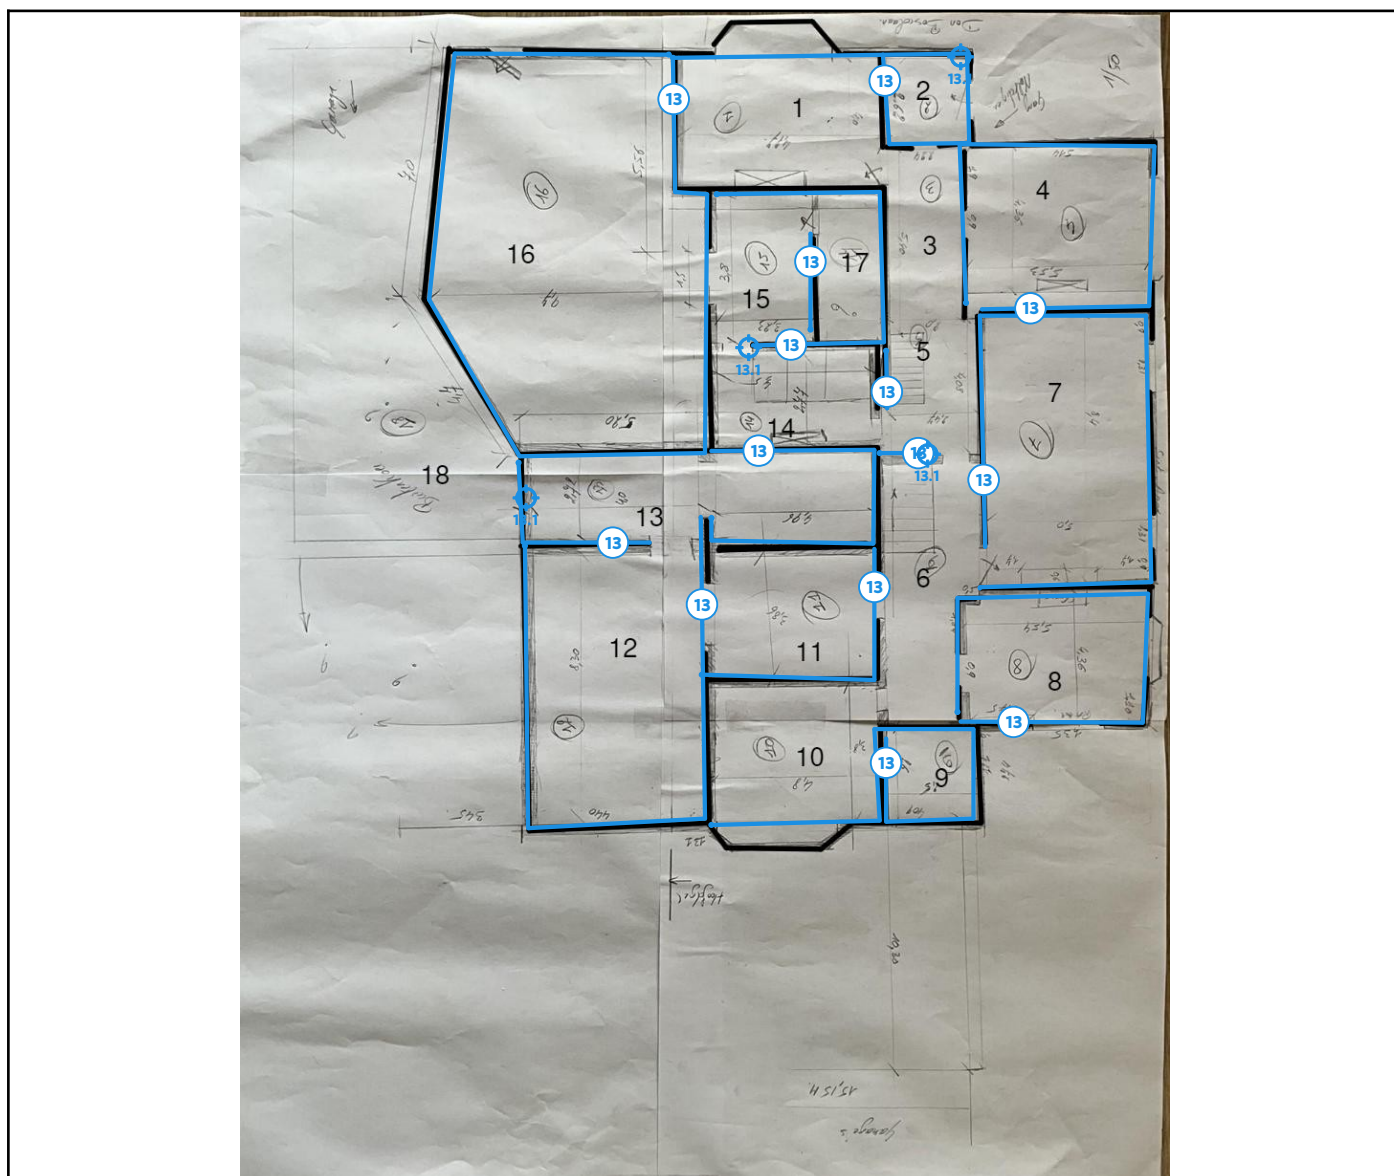
Plan 1.4: Gelijkvloers

Beschrijving	Type	Actie
13. Pleister muren gelijkvloers mengstaal	Geen asbest	-
13.1 Code: 19082023-786-M1	Mengmonster	-

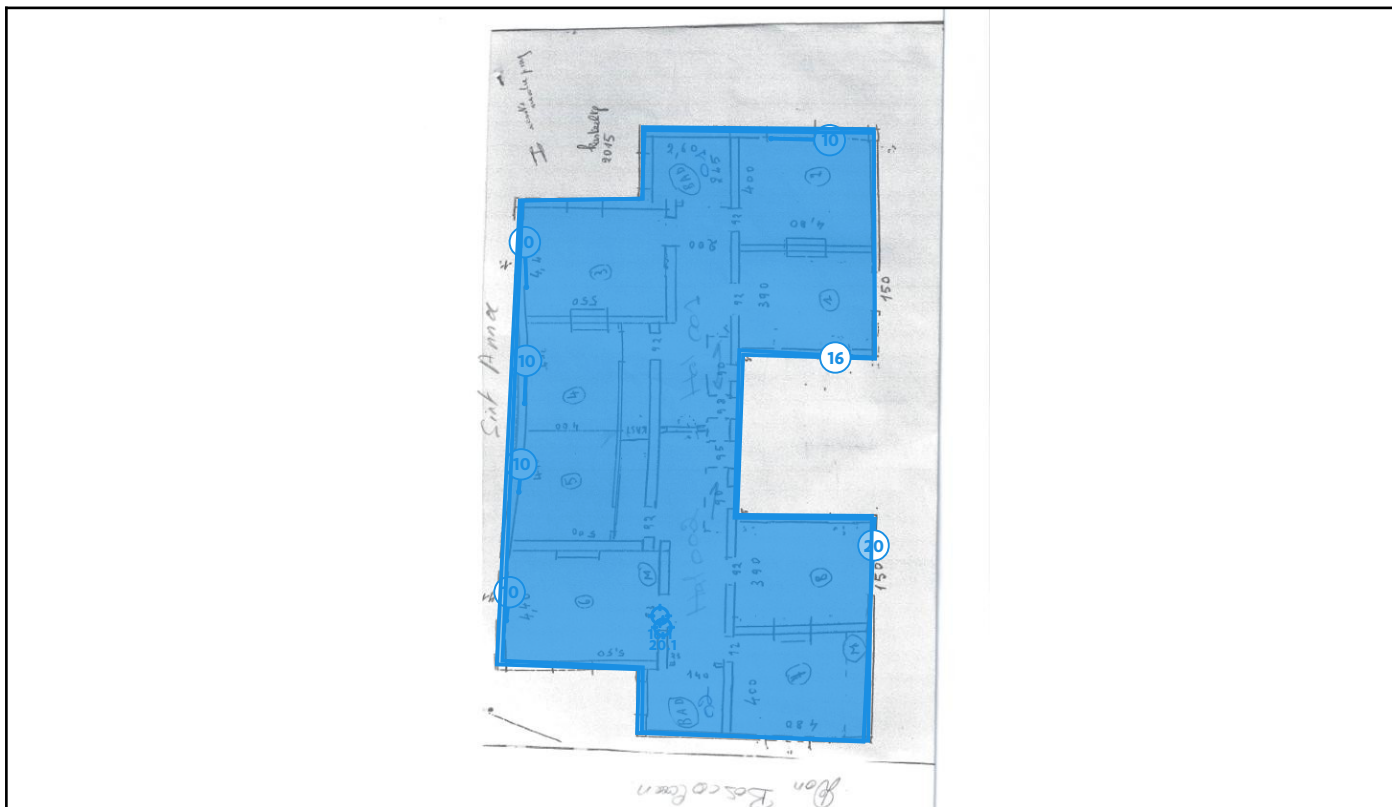
Plan 1.5: Bovenverdieping

Beschrijving	Type	Actie
10. Lambrisering en verf	Geen asbest	-
16. Vinyl bovenverdieping	Geen asbest	-
16.1 Code: 19082023-786-M11	Puntmonster	-
20. Lijm onder de vinyl bovenverdieping	Geen asbest	-
20.1 Code: 19082023-786-M10	Puntmonster	-

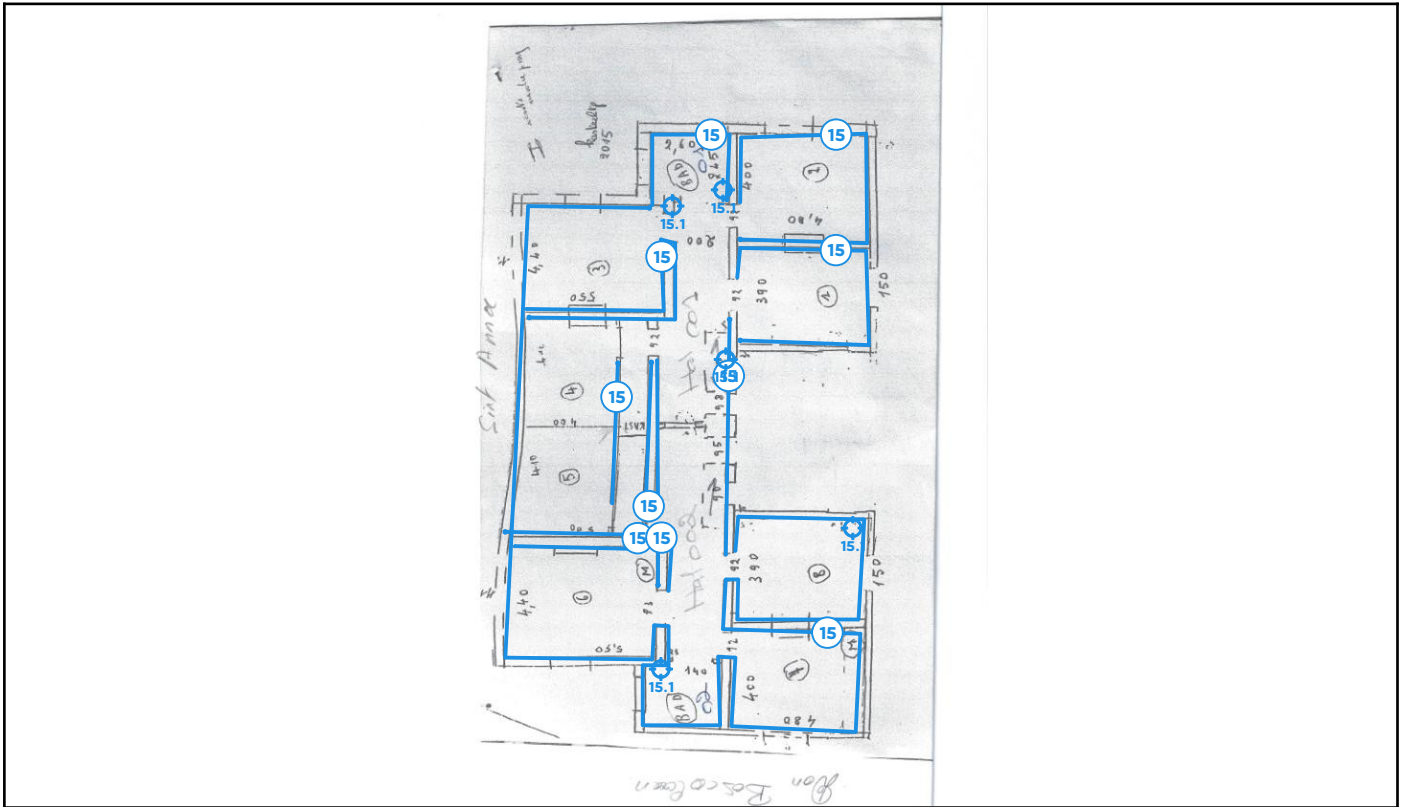
Plan 1.6: Bovenverdieping

Beschrijving	Type	Actie
15. Pleister muren eerste verdieping mengstaal	Geen asbest	-
15.1 Code: 19082023-786-M2	Mengmonster	-

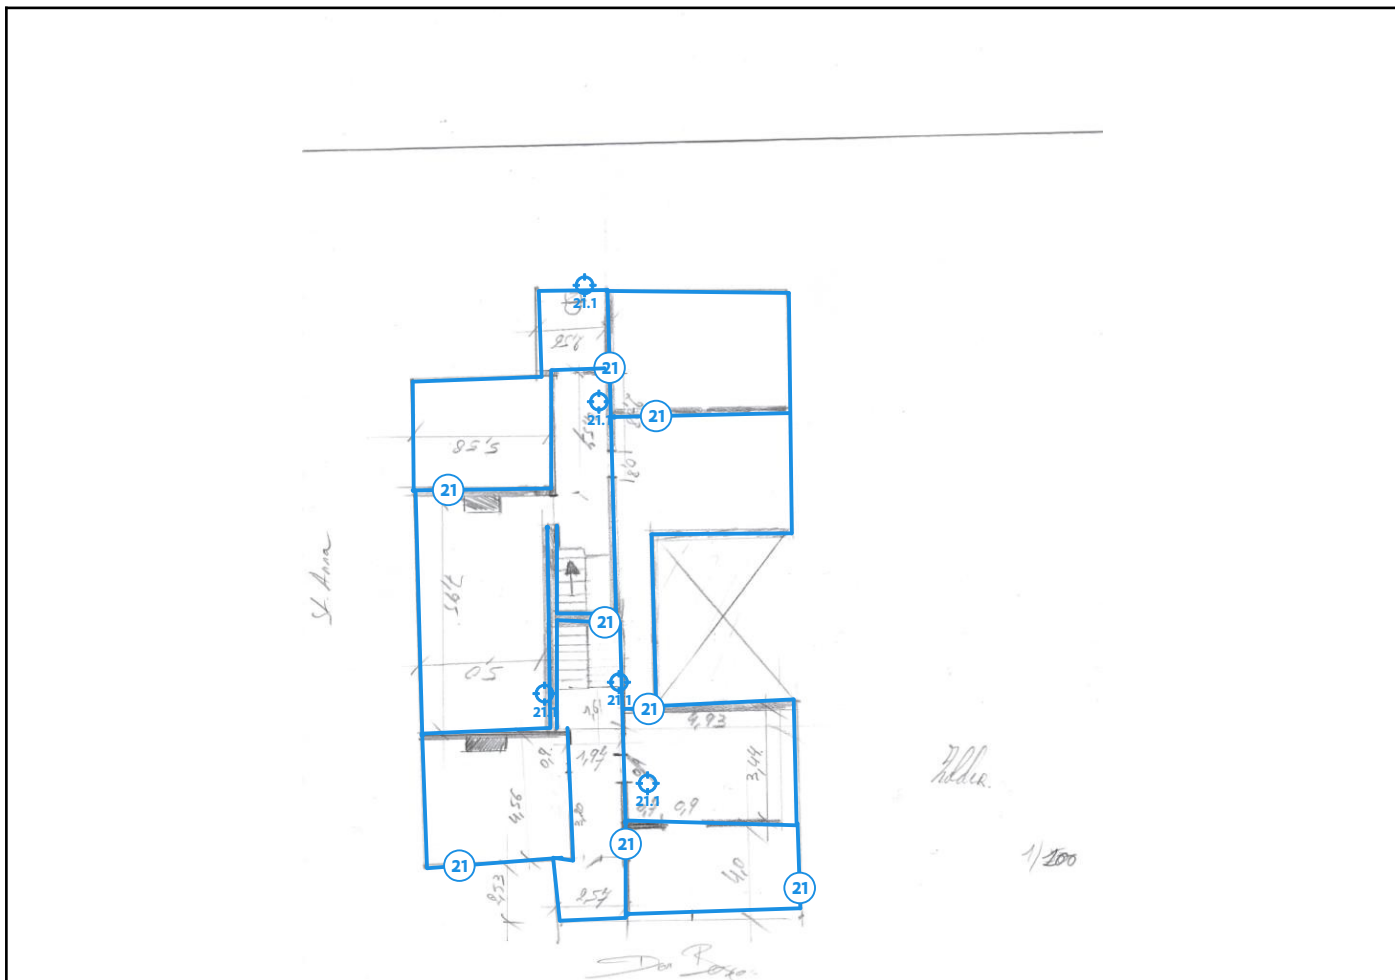
Plan 1.8: Zolder

Beschrijving	Type	Actie
21. Pleister muren en plafond zolderverdieping	Geen asbest	-
21.1 Code: 19082023-786-M3	Mengmonster	-

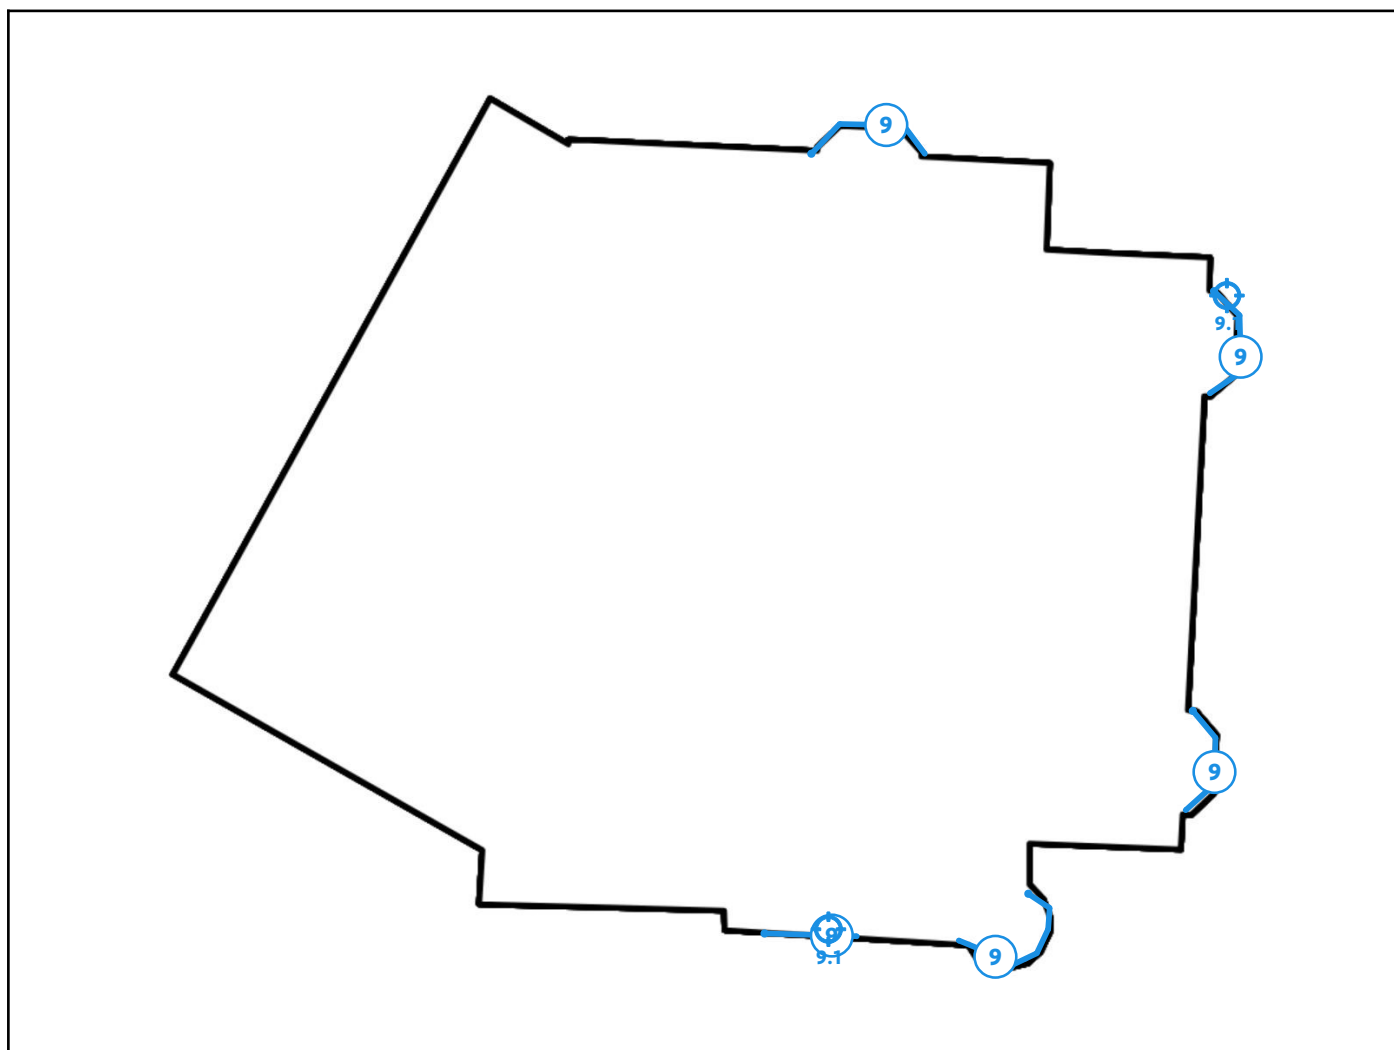
Plan 1.9: Buitenmuren

Beschrijving	Type	Actie
9. Verf buitenmuren	Geen asbest	-
9.1 Code: 19082023-786-M13	Mengmonster	-

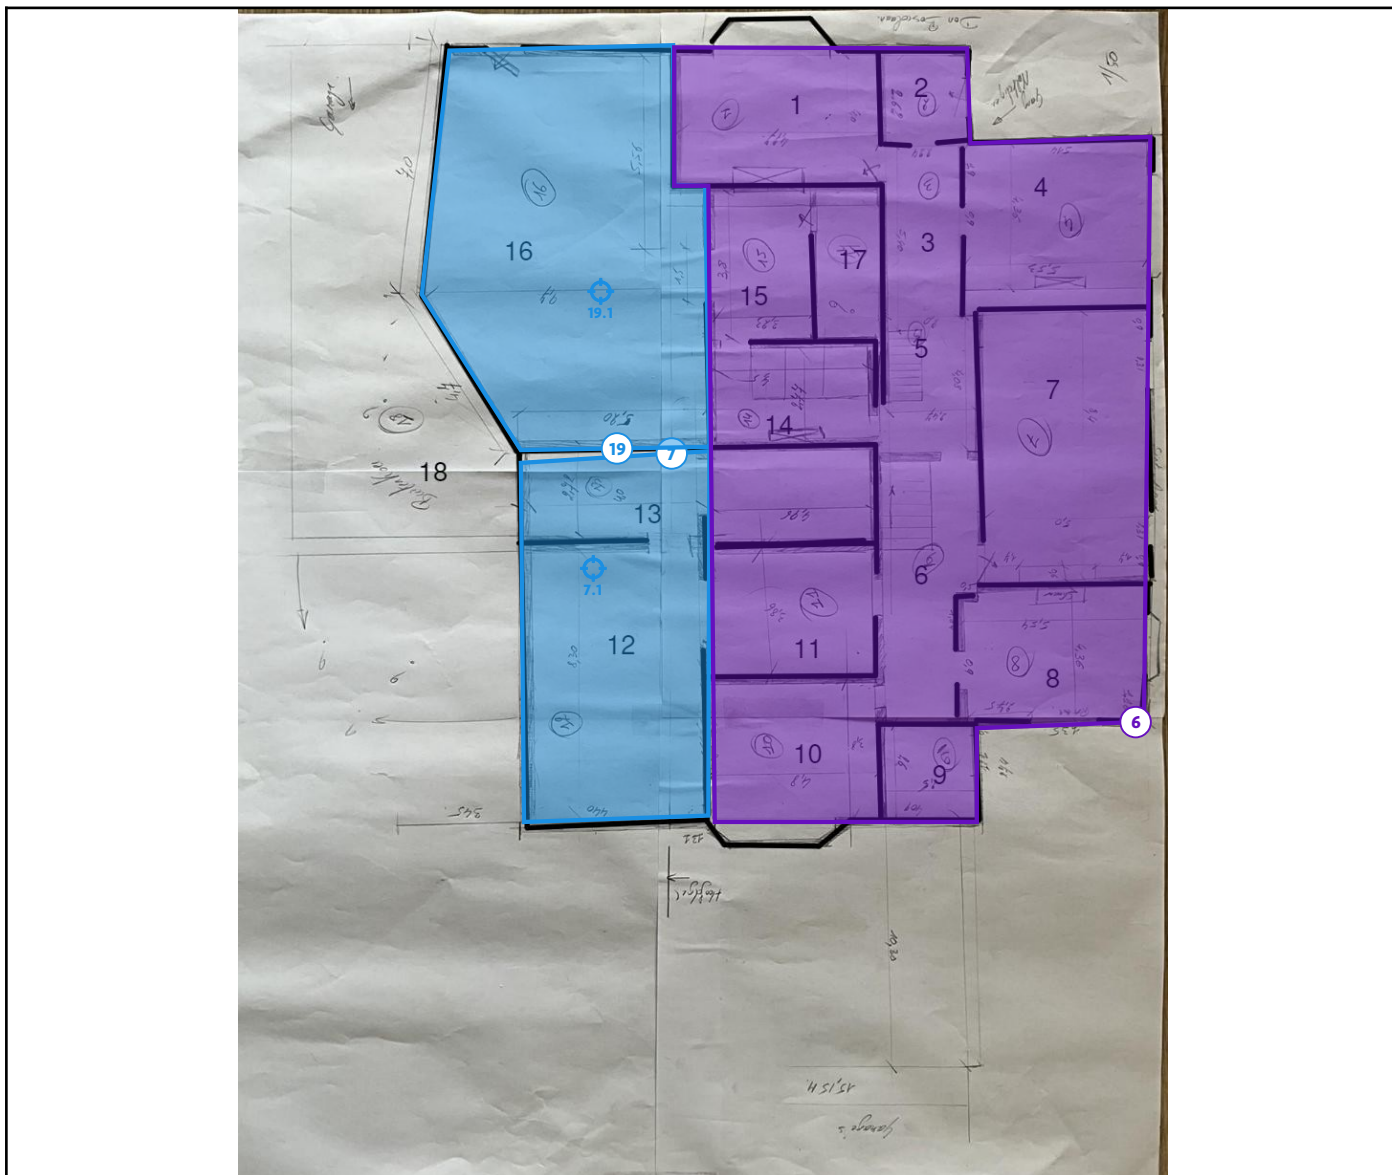
Plan 1.10: Dak

Beschrijving	Type	Actie
6. Dak	Advies	-
7. Roofing plat dak ruimte 12 en 13 Dak 15	Geen asbest	-
7.1 Code: 19082023-786-M15	Puntmonster	-
19. Roofing plat dak ruimte 16 Dak 2T	Geen asbest	-
19.1 Code: 19082023-786-M16	Puntmonster	-

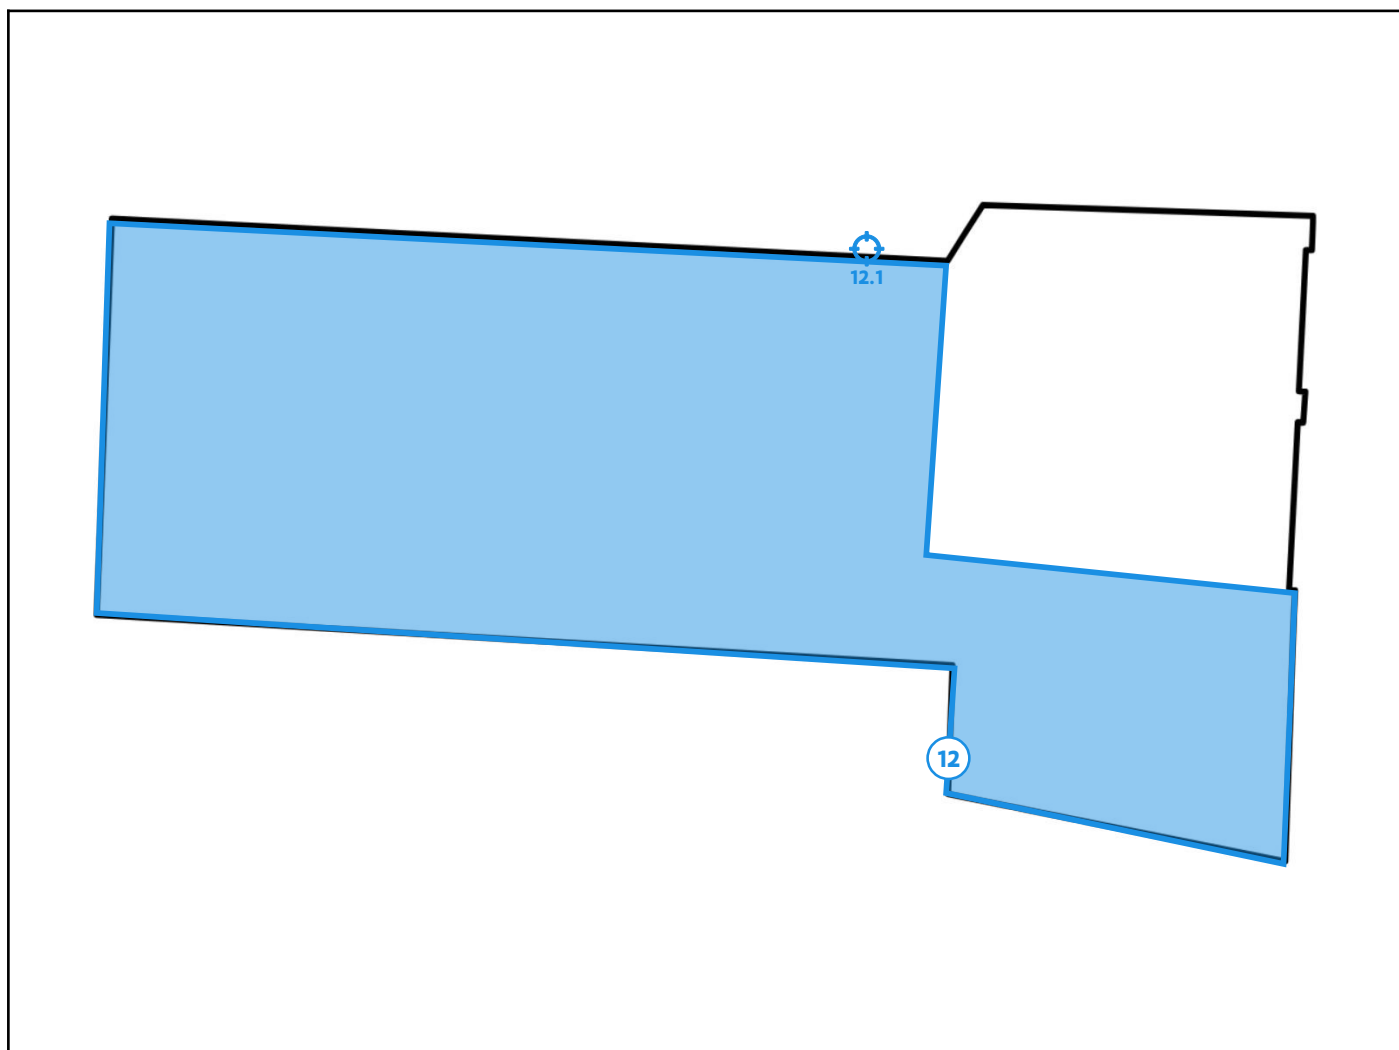
Plan 2.1: Garages

Beschrijving	Type	Actie
12. Garage platen	Geen asbest	-
12.1 Code: 19082023-786-M14	Puntmonster	-
