Asbestinventarisatetest

Peerboommolenstraat 5, 8740 Pittem

Attestnummer : 20230427-000135.000

Uitgegeven op : 27.04.2023

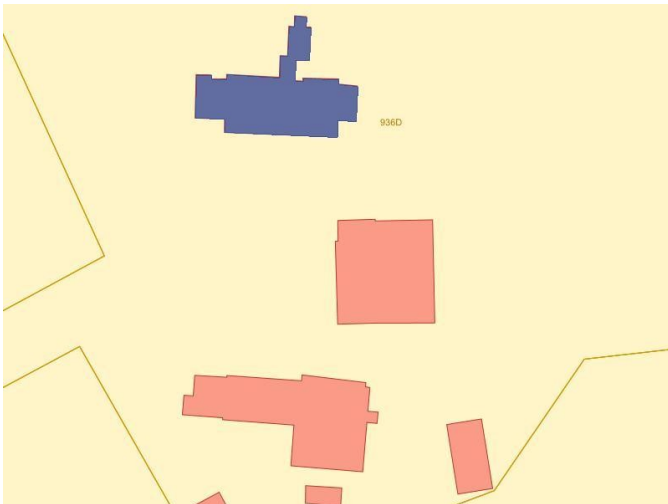
Zone 1: Hoofdgebouw

- 0 **Asbestmaterialen**
- 0 **Beperkingen**
- 0 **Uitsluitingen**
- 0 **Roerende goederen**
- 0 **Puin, steenslag, (water)bodem**
- 2 Adviezen**
- 2 Geen asbest**

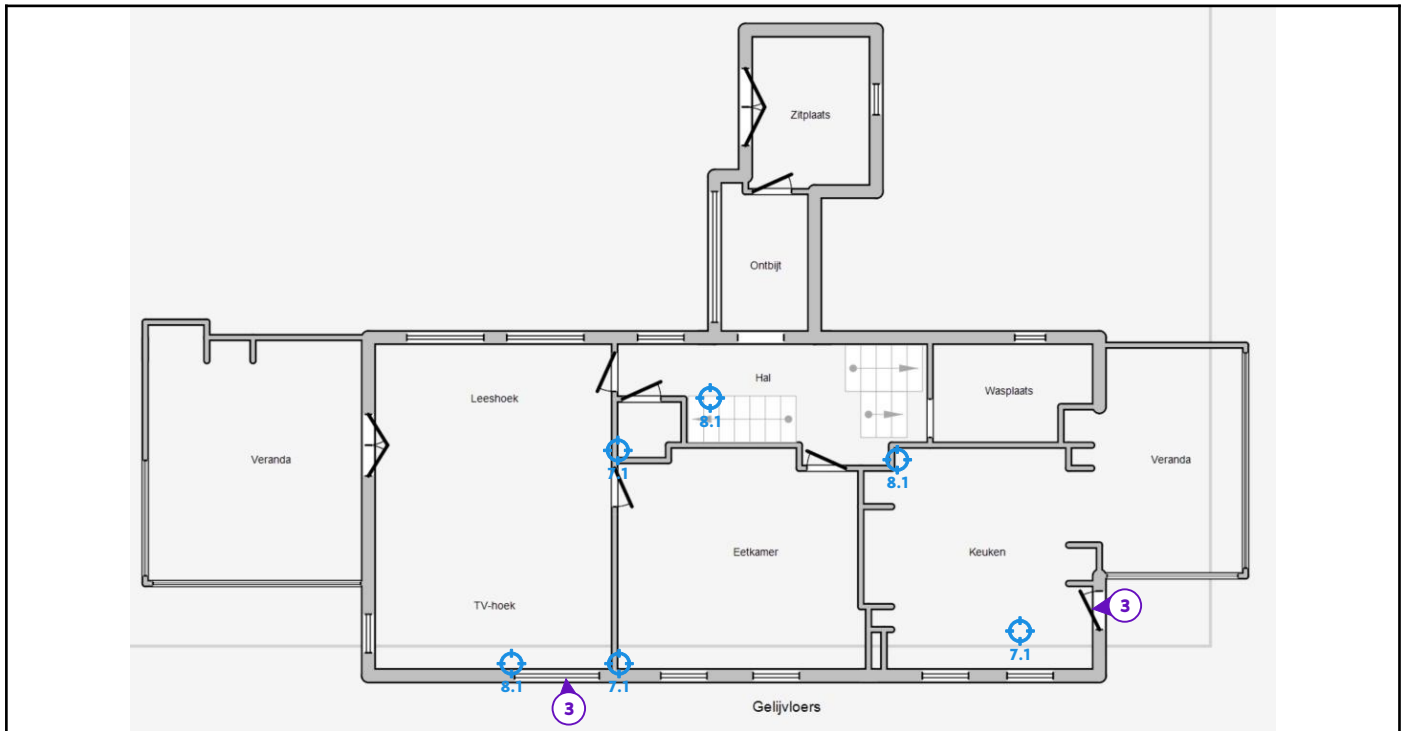
Plan 1.1: Gelijkvloers woning

Beschrijving	Type	Actie
3. Mastiek ramen en deuren	Advies	-
7. Pleisterwerk plafonds	Geen asbest	-
7.1 Code: SLO-AA-23210-02	Mengmonster	-
8. Pleisterwerk wanden	Geen asbest	-
8.1 Code: SLO-AA-23210-01	Mengmonster	-

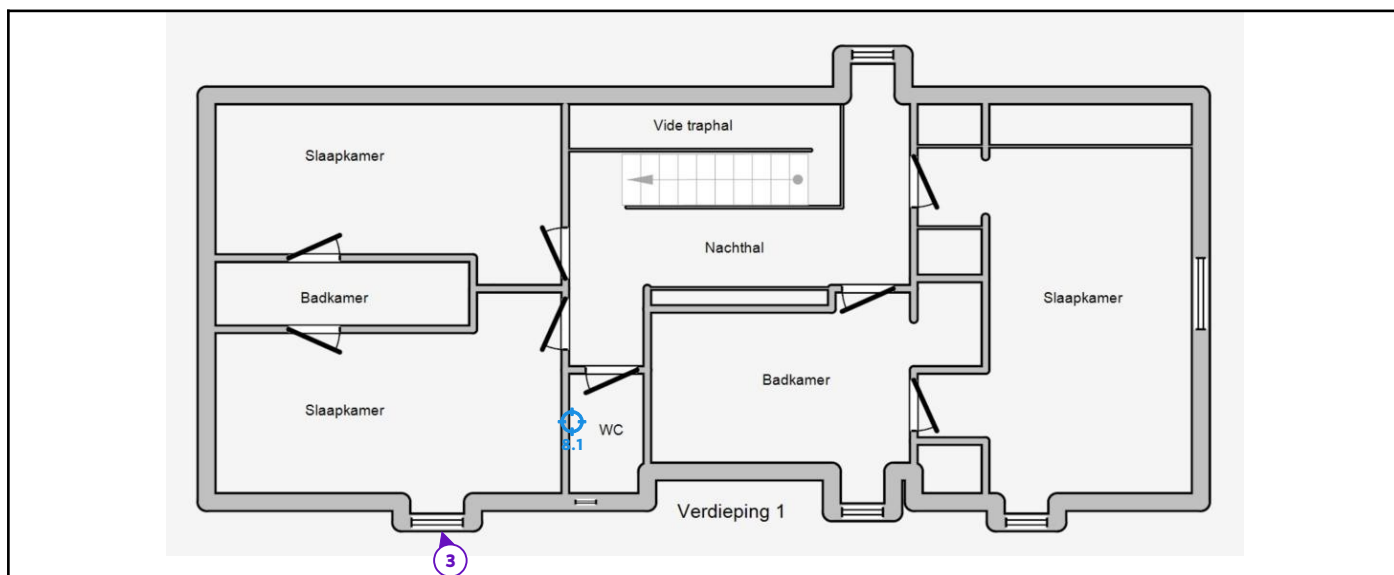
Plan 1.2: Verdieping 1 woning

Beschrijving	Type	Actie
3. Mastiek ramen en deuren	Advies	-
8. Pleisterwerk wanden	Geen asbest	-
8.1 Code: SLO-AA-23210-01	Mengmonster	-

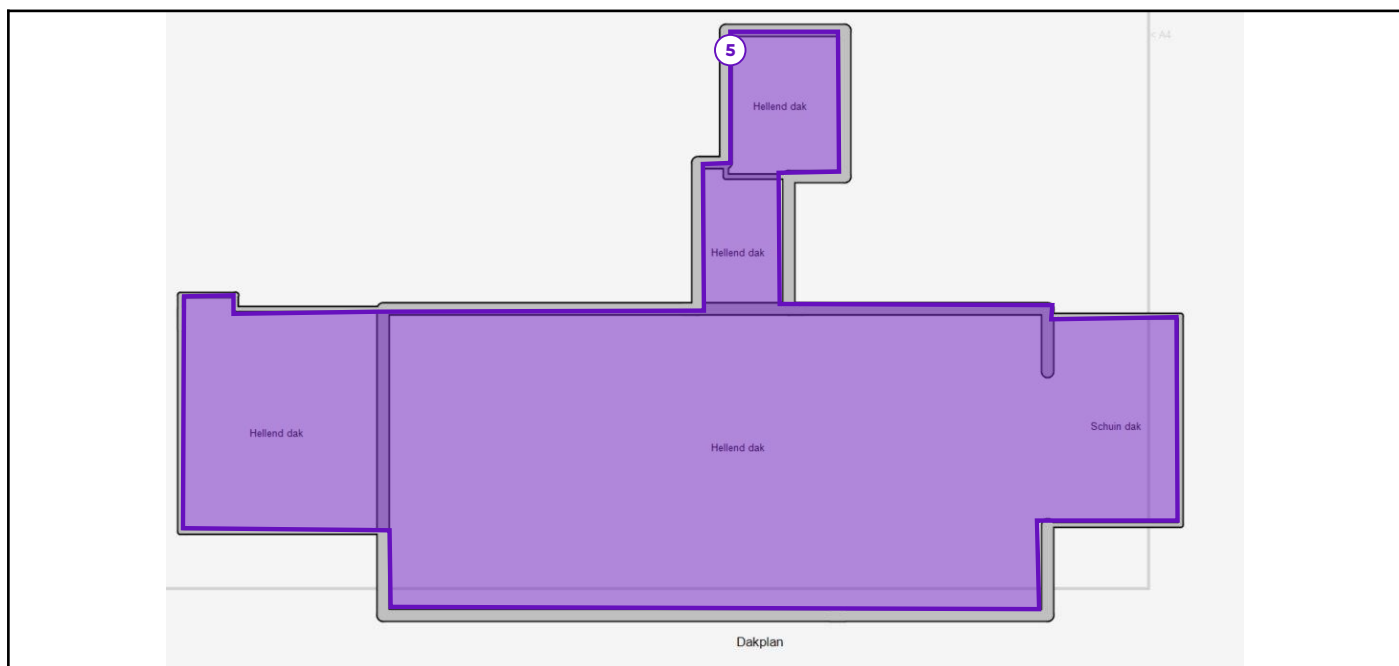
Plan 1.3: Dakplan woning

Beschrijving	Type	Actie
5. Onderdak	Advies	-

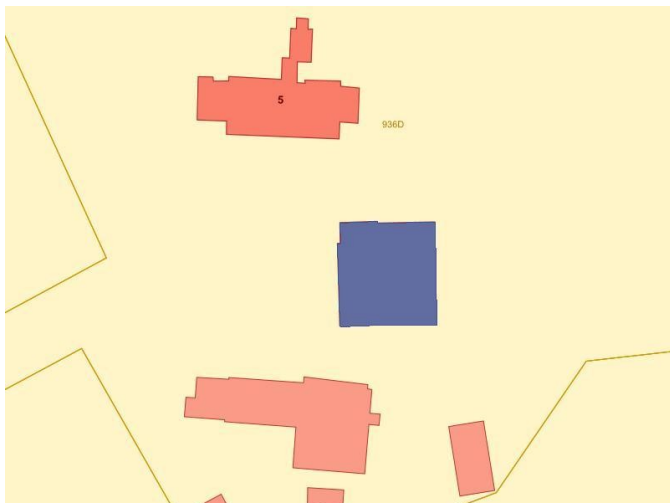
Zone 2: Vakantiewoning 1

- 0 Asbestmaterialen
- 0 Beperkingen
- 0 Uitsluitingen
- 0 Roerende goederen
- 0 Puin, steenslag, (water)bodem
- 5 Adviezen**
- 0 Geen asbest

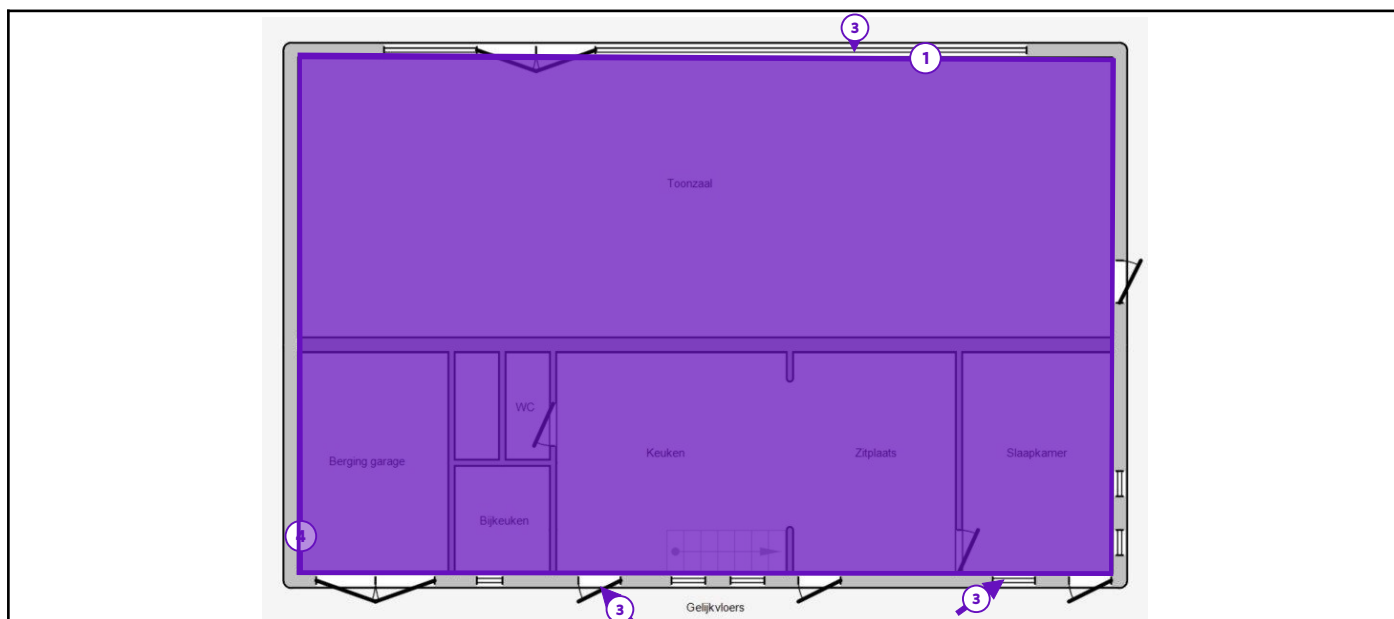
Plan 2.1: Gelijkvloers vakantiewoning 1

Beschrijving	Type	Actie
1. Wanden vakantiewoningen	Advies	-
3. Mastiek ramen en deuren	Advies	-
4. Plafonds vakantiewoningen	Advies	-

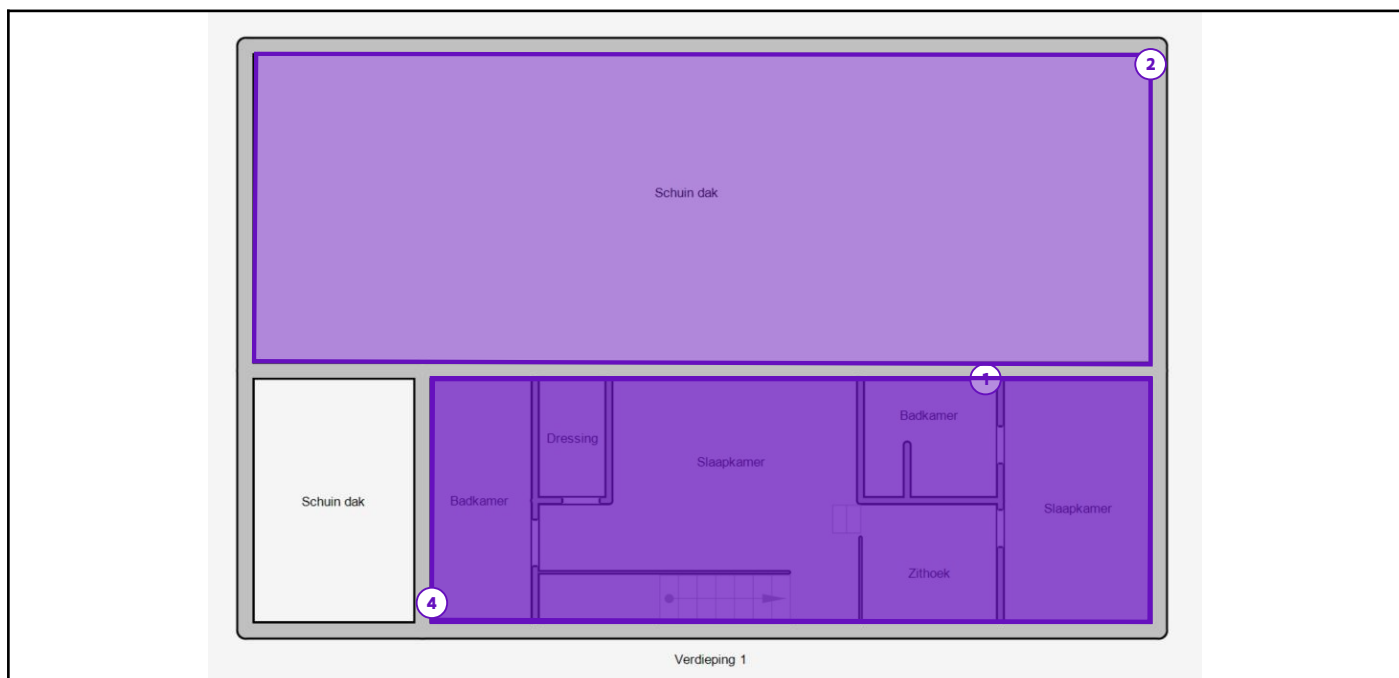
Plan 2.2: Verdieping 1 vakantiewoning 1

Beschrijving	Type	Actie
1. Wanden vakantiewoningen	Advies	-
2. Dakbedekking schuur en toonzaal	Advies	-
4. Plafonds vakantiewoningen	Advies	-

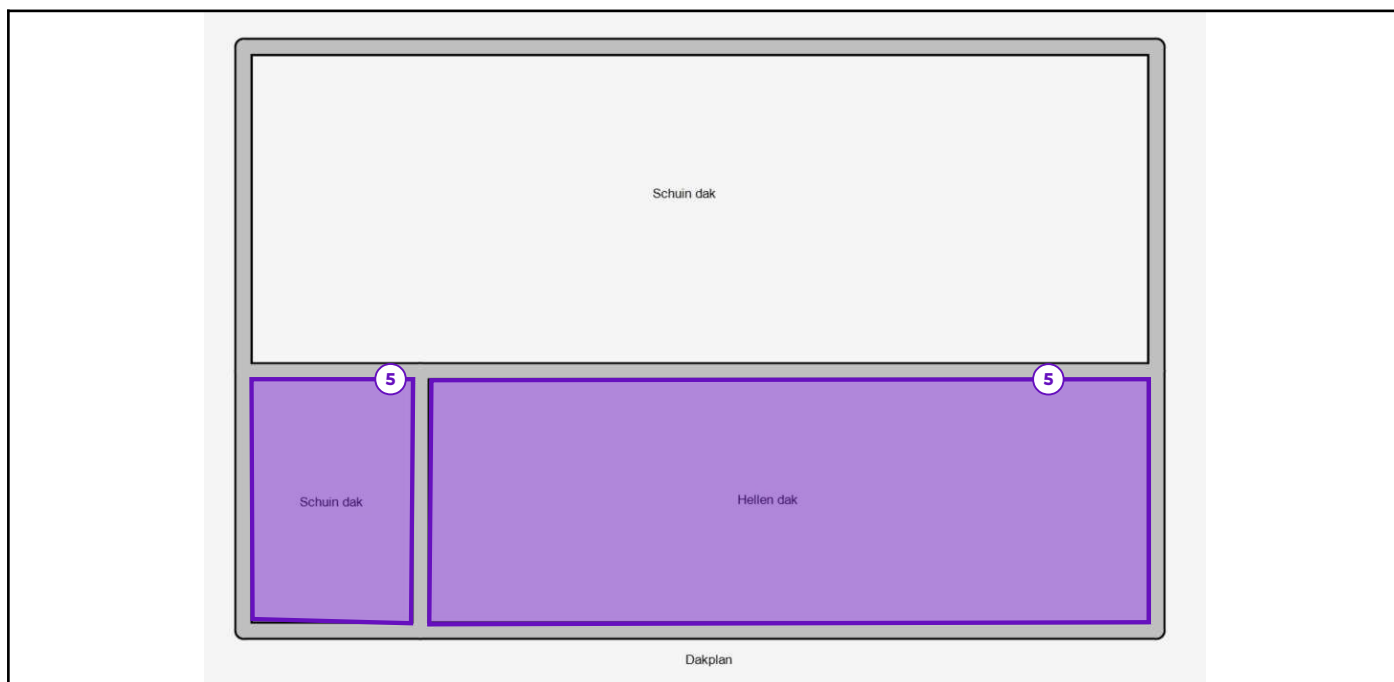
Plan 2.3: Dakplan vakantiewoning 1

Beschrijving	Type	Actie
5. Onderdak	Advies	-

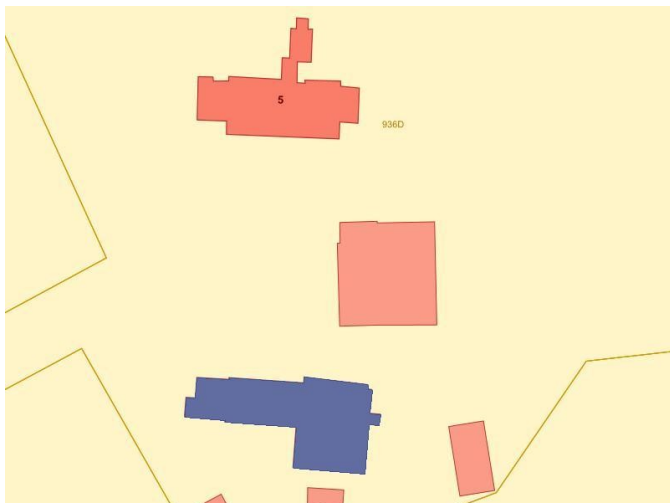
Zone 3: Vakantiewoning 2

- 0 Asbestmaterialen
- 0 Beperkingen
- 0 Uitsluitingen
- 0 Roerende goederen
- 0 Puin, steenslag, (water)bodem
- 4 Adviezen**
- 2 Geen asbest**

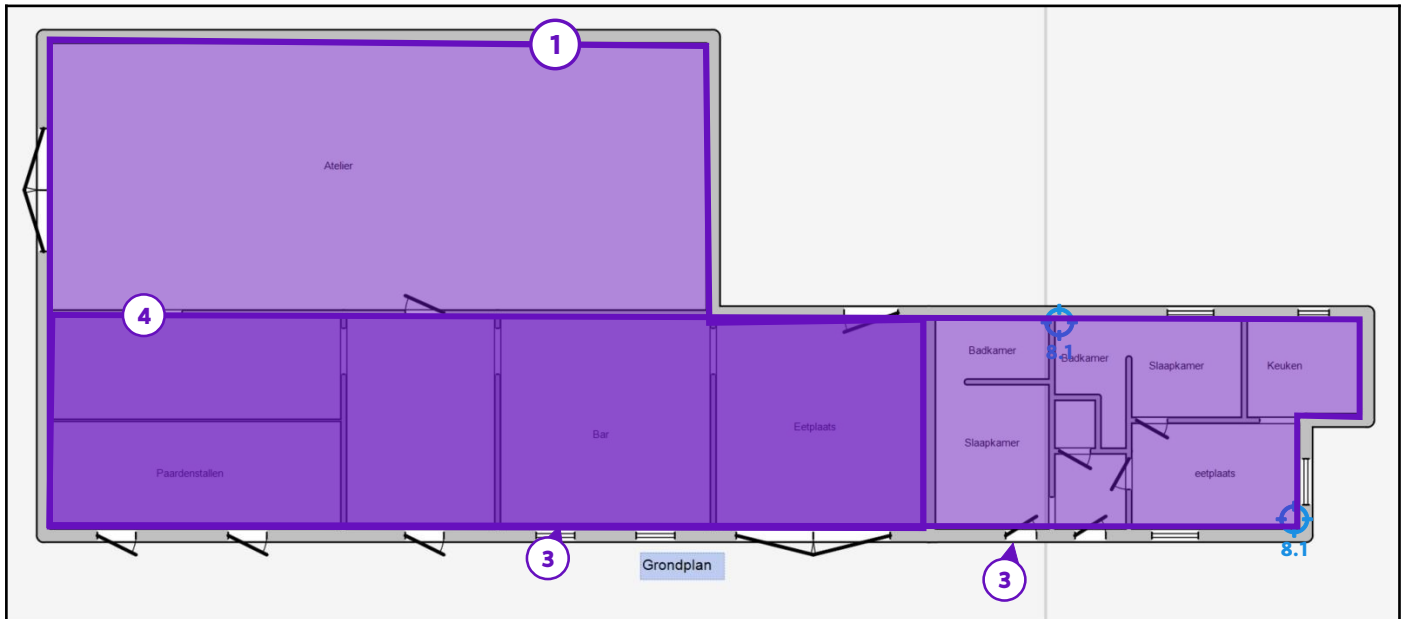
Plan 3.1: Grondplan vakantiewoning 2

Beschrijving	Type	Actie
1. Wanden vakantiewoningen	Advies	-
3. Mastiek ramen en deuren	Advies	-
4. Plafonds vakantiewoningen	Advies	-
8. Pleisterwerk wanden	Geen asbest	-
8.1 Code: SLO-AA-23210-01	Mengmonster	-

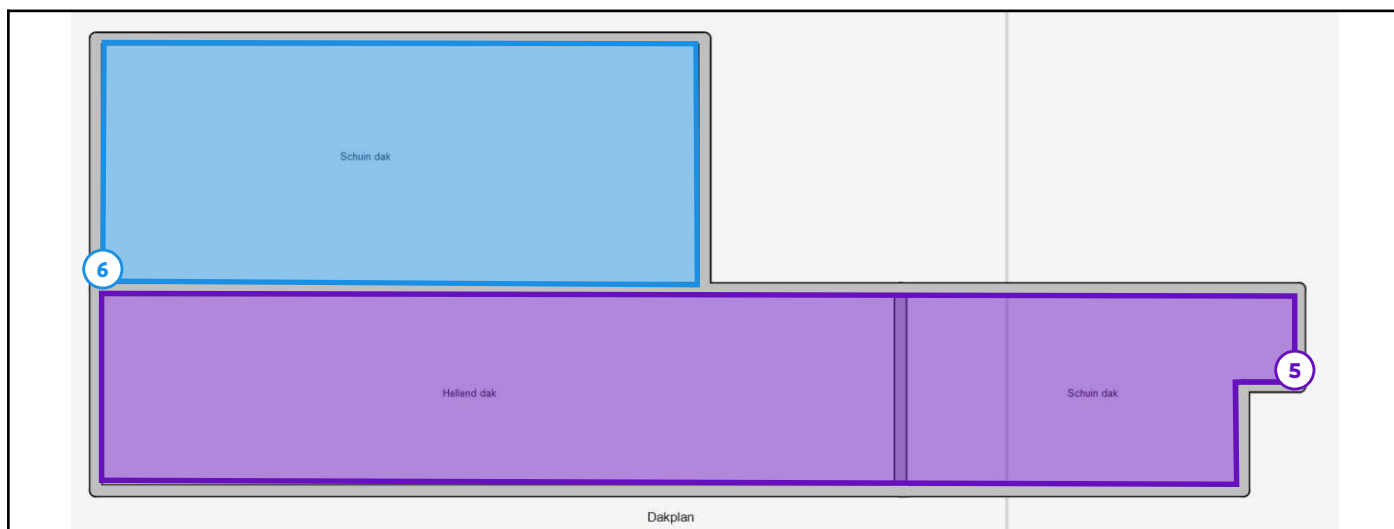
Plan 3.2: Dakplan vakantiewoning 2

Beschrijving	Type	Actie
5. Onderdak	Advies	-
6. Vlakke plaat onderdak atelier	Geen asbest	-

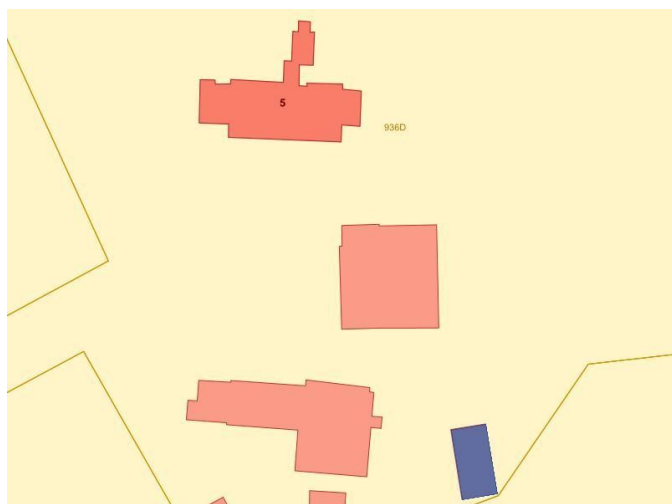
Zone 4: Schuur

- 0 Asbestmaterialen
- 0 Beperkingen
- 0 Uitsluitingen
- 0 Roerende goederen
- 0 Puin, steenslag, (water)bodem
- 1 Adviezen**
- 0 Geen asbest

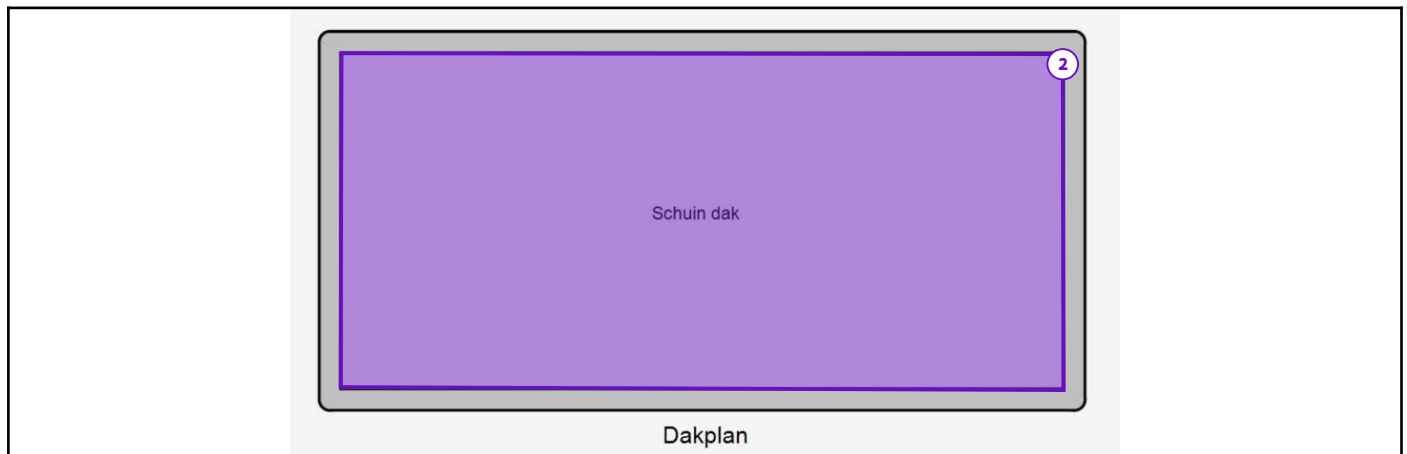
Plan 4.2: Dakplan schuur

Beschrijving	Type	Actie
2. Dakbedekking schuur en toonzaal	Advies	-
