Asbestinventarisatetest

Michel Vandewielestraat 16, 8510 Kortrijk

Attestnummer : 20230906-000129.001

Uitgegeven op : 12.09.2023

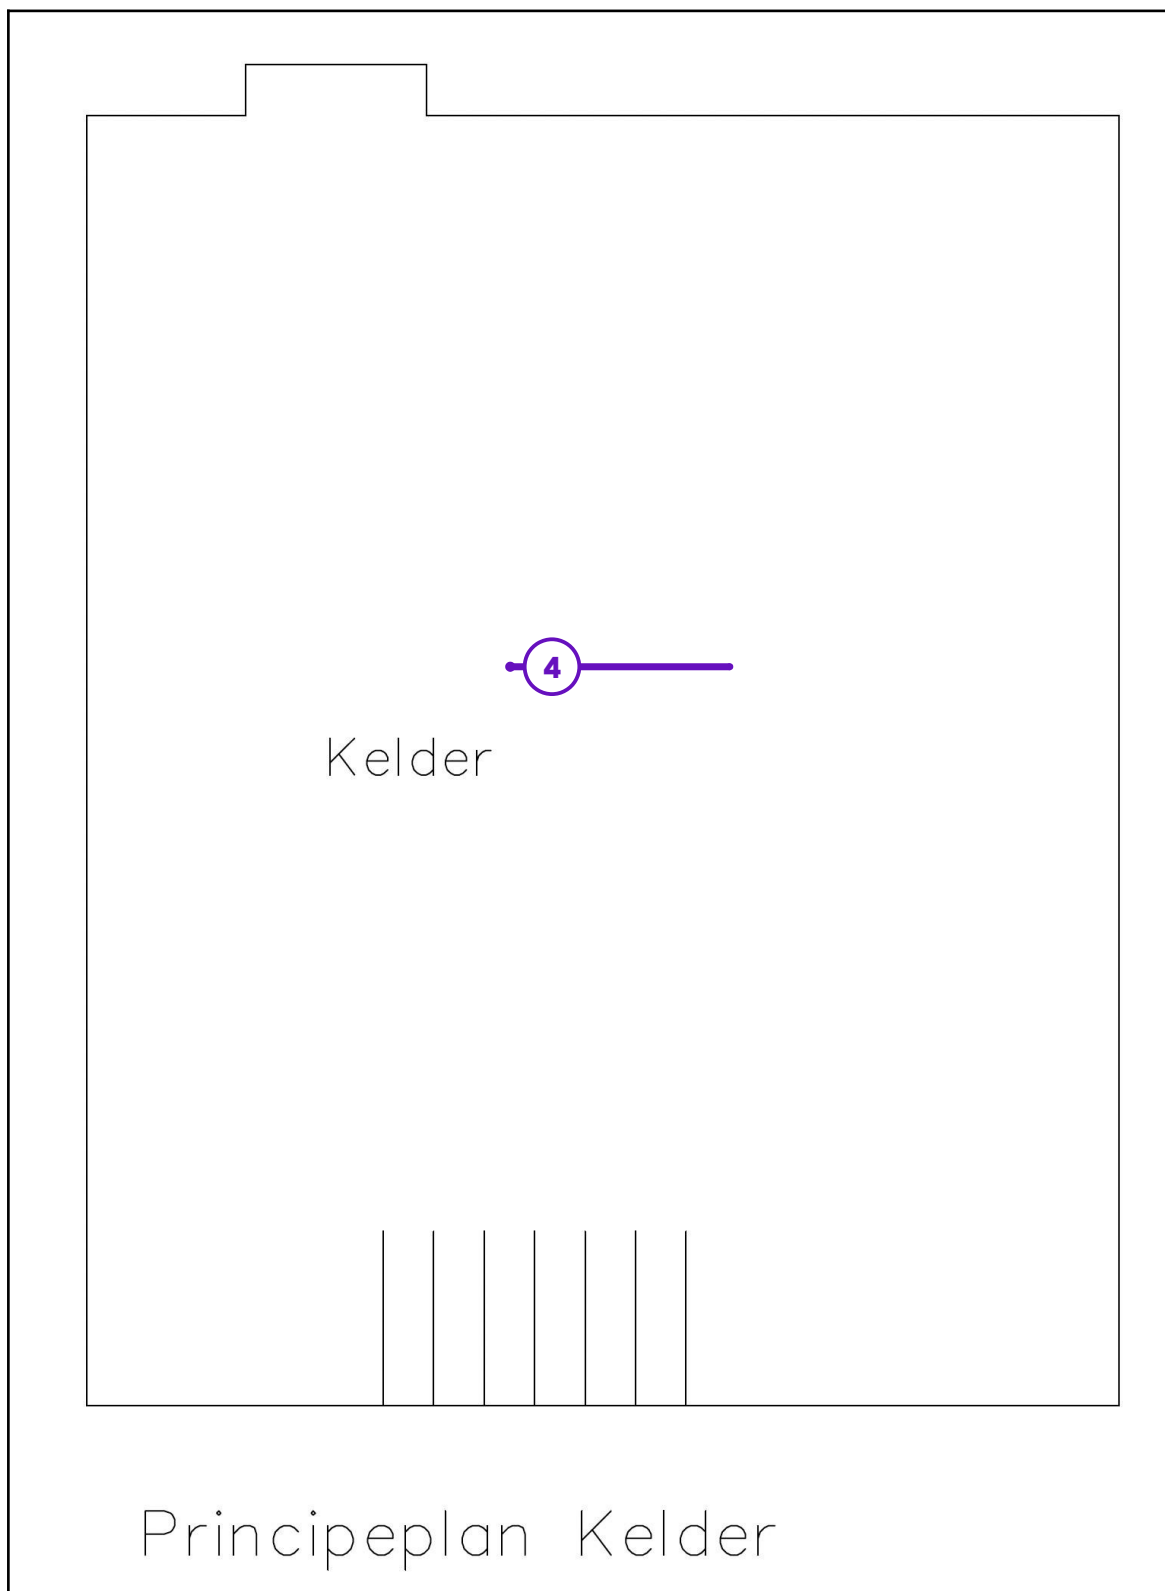
Plan 1.1: Kelder

4. Kelder	Advies	-
-----------	--------	---

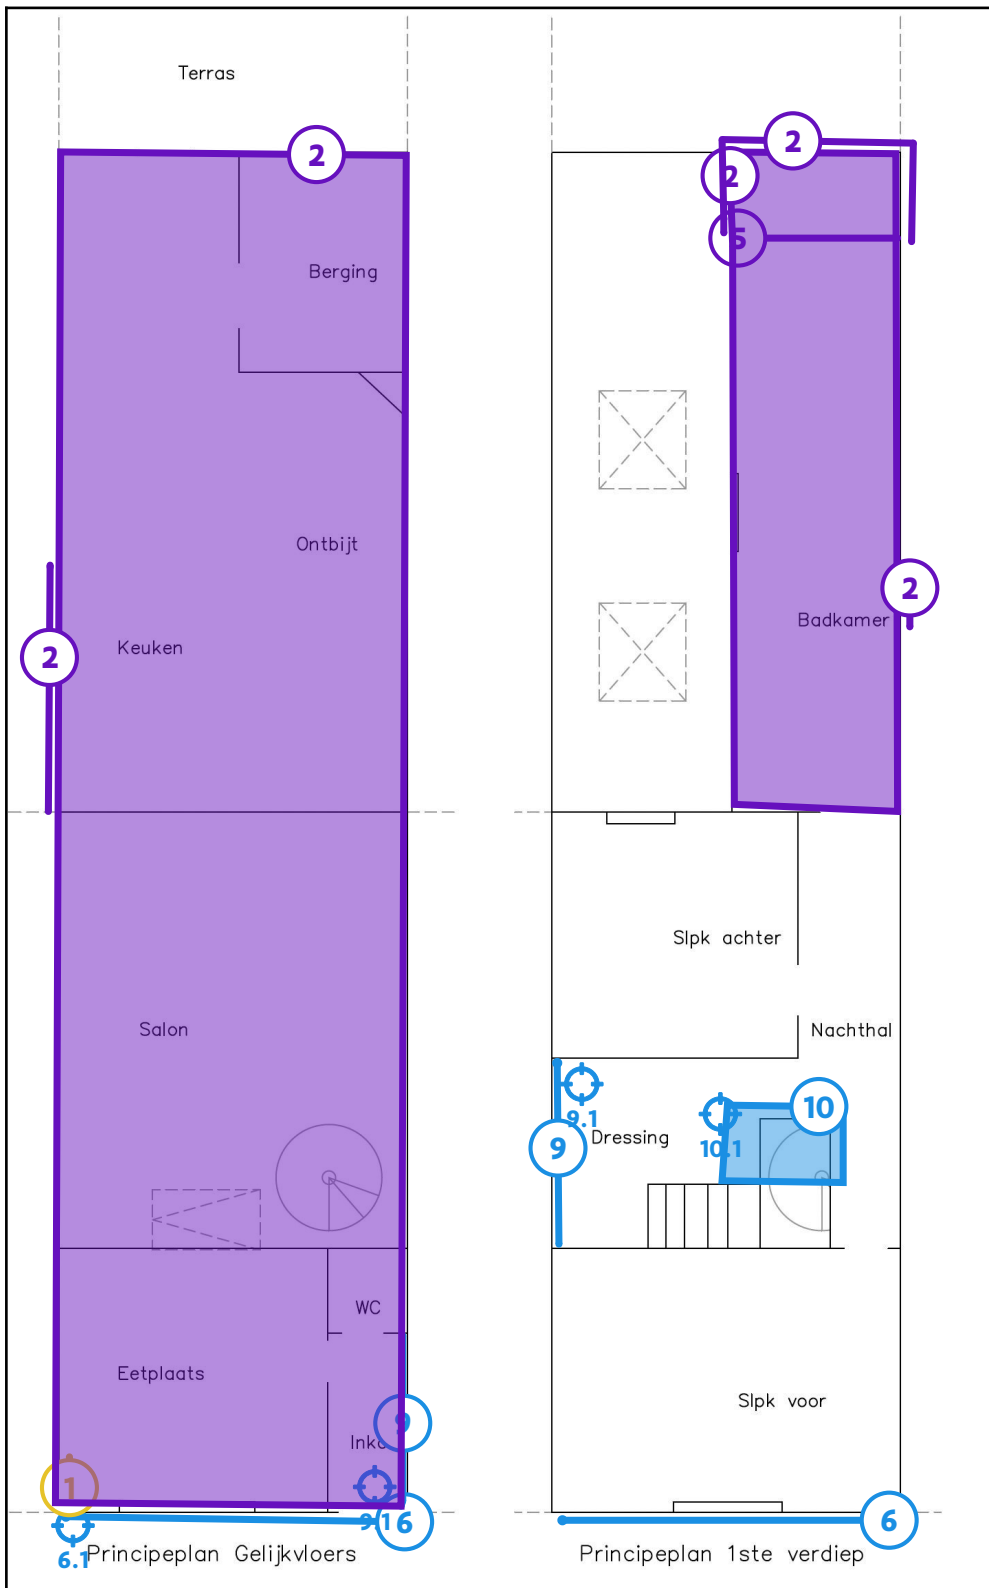
Plan 1.2: Gelijkvloers en 1ste verdiep

1. Omkastingen in bakeliet in tellerkast	Asbestmateriaal	Zorgvuldig beheren
2. Lijm Betegeling	Advies	-
5. Badpaneel	Advies	-
6. Crepi voorgevel	Geen asbest	-
6.1 Code: M01	Puntmonster	-
9. Pleisterwerk muren	Geen asbest	-
9.1 Code: M02	Mengmonster	-
10. Pleisterwerk plafonds	Geen asbest	-
10.1 Code: M04	Puntmonster	-

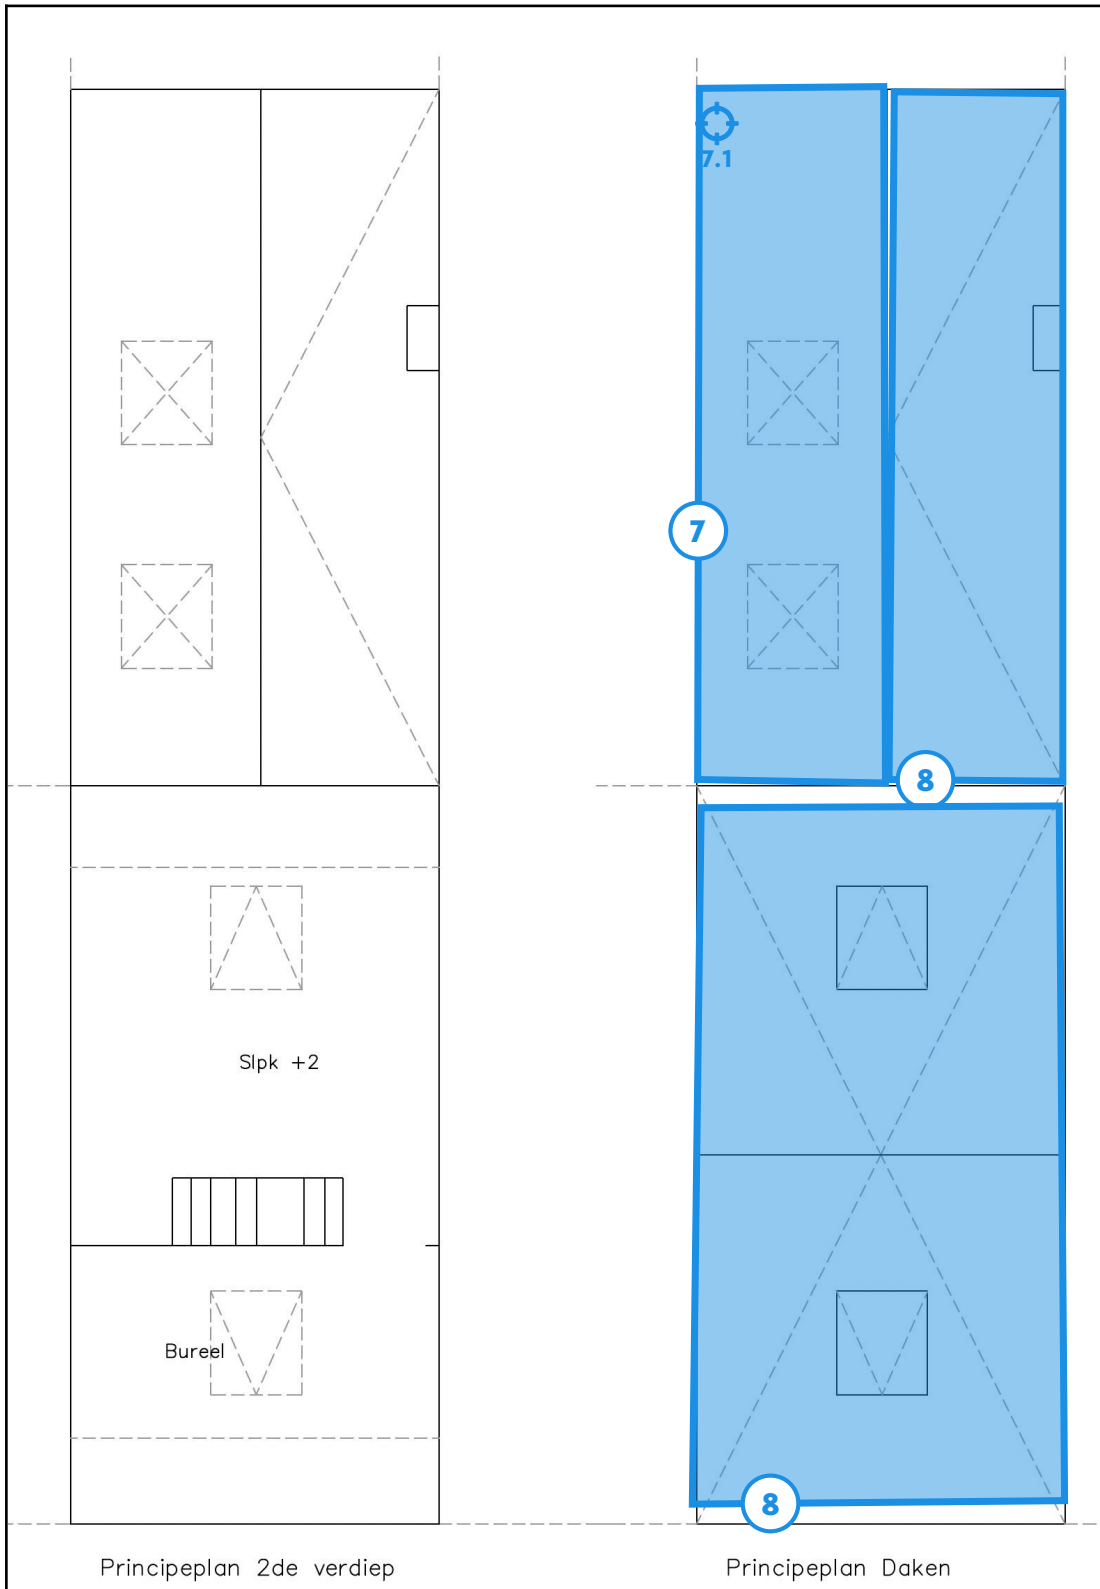
Plan 1.3: 2de verdiep en daken

7. Dakdichting plat dak boven keuken	Geen asbest	-
7.1 Code: M03	Puntmonster	-
8. Onderdak onder hoofddak en schuin dak badkamer	Geen asbest	-

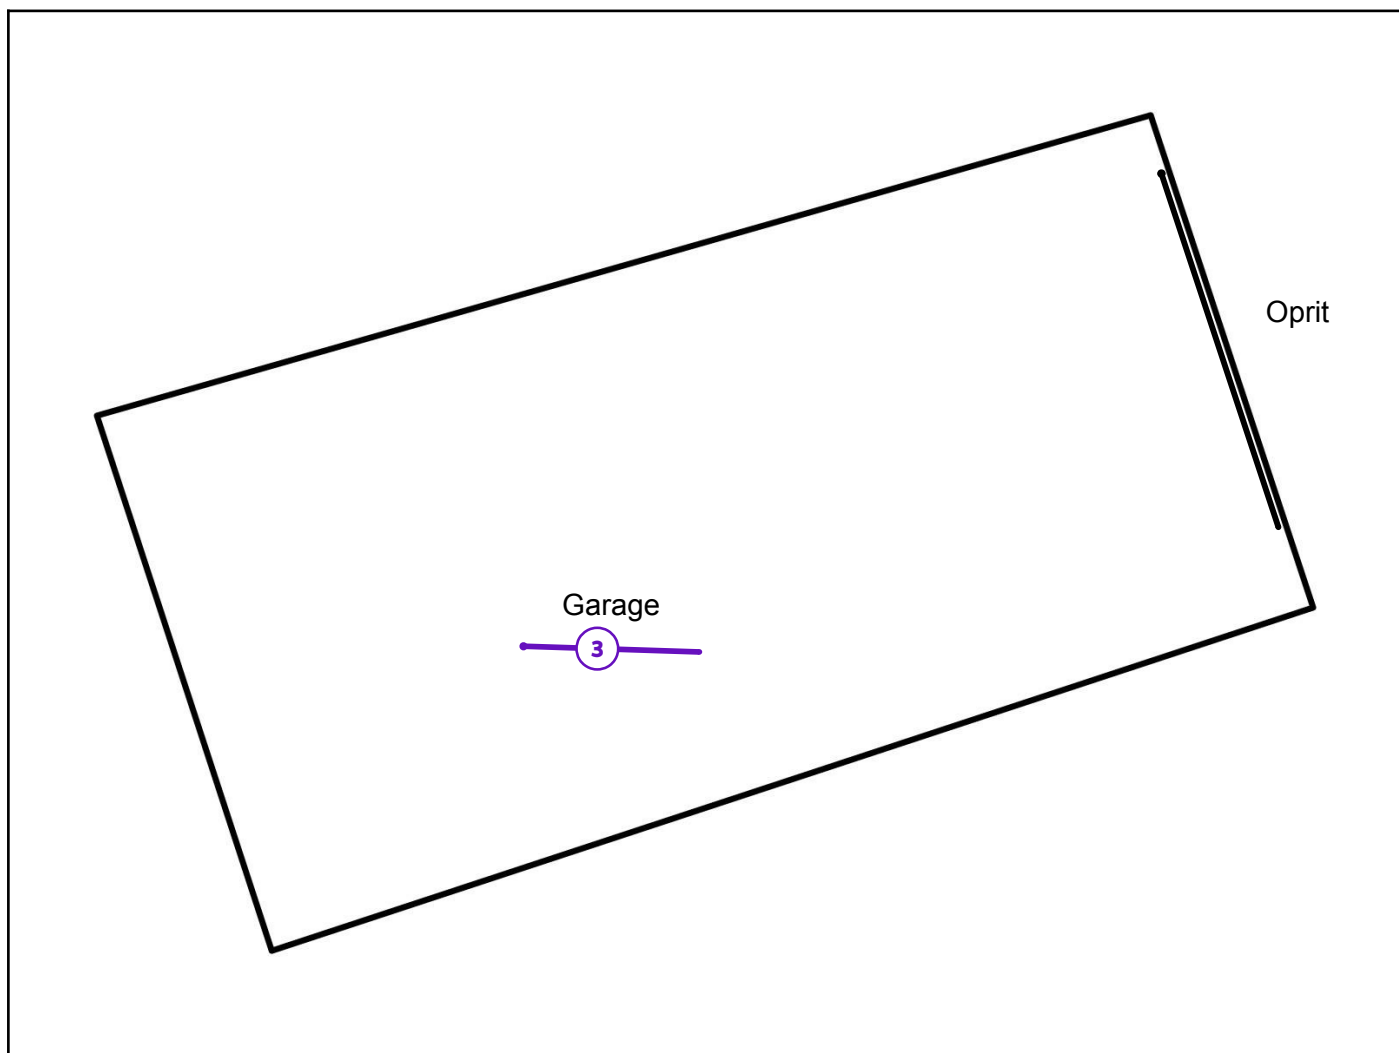
Plan 2.1: Bijgebouw plan

Beschrijving	Type	Actie
3. Garage	Advies	-
