# Asbestinventarisatetest

Doornikserijksweg 84, 8510 Kortrijk

Attestnummer : 20230213-000026.000

## Niet-asbestveilig

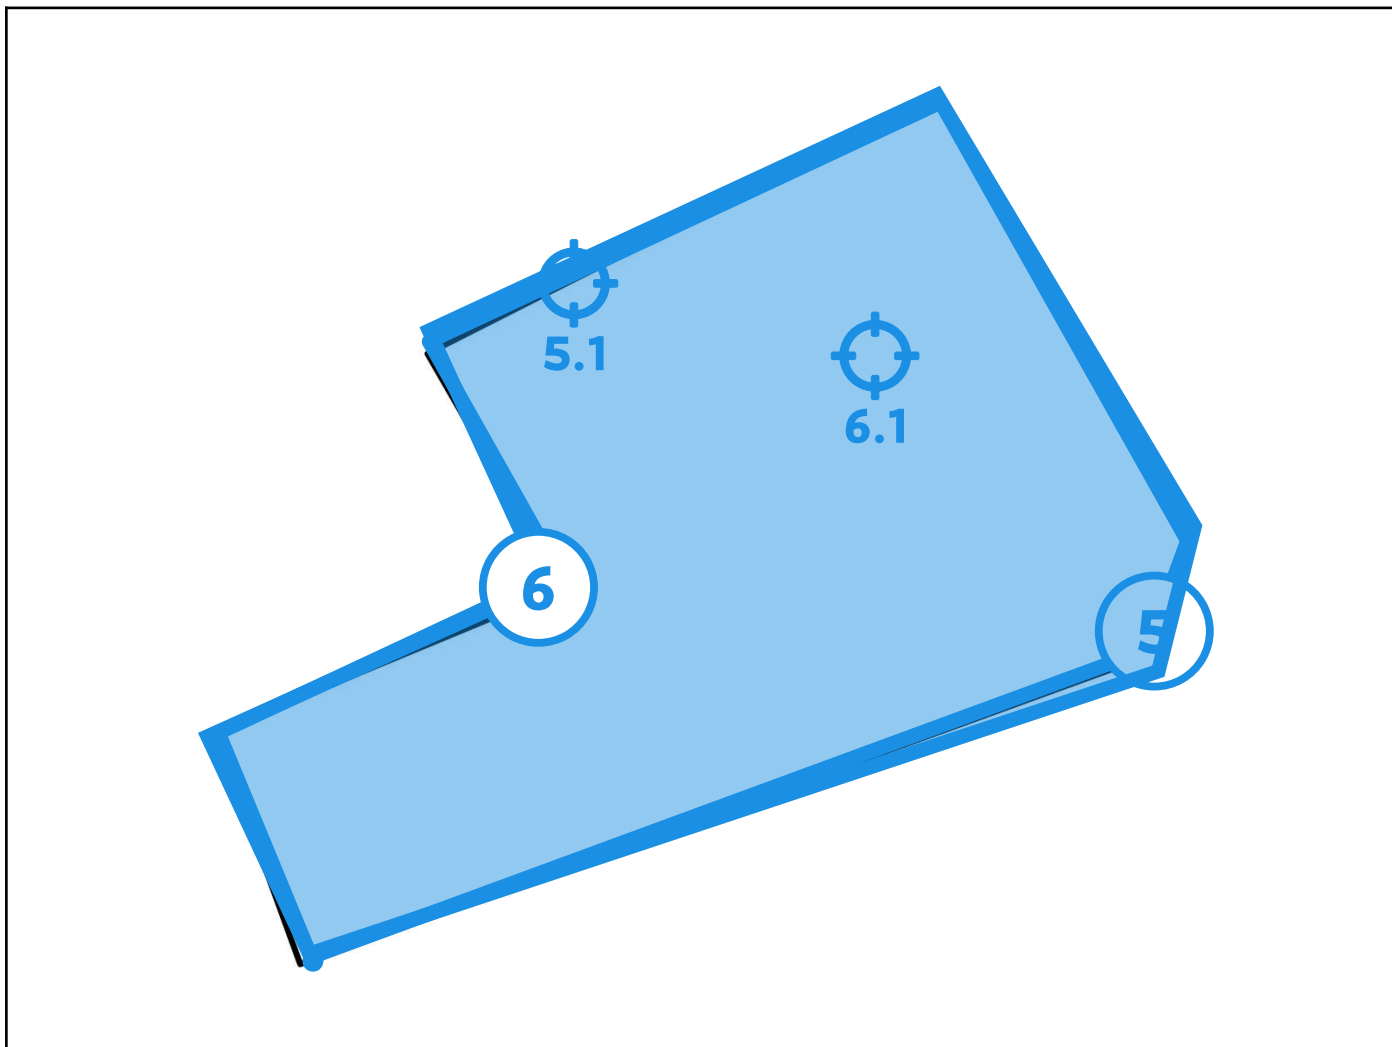
## Plan 1.1: Gelijkvloer

Beschrijving	Type	Actie
5. Muur	Geen asbest	-
5.1 Code: 7464748	Mengmonster	-
6. Plafond	Geen asbest	-
6.1 Code: 7464747	Mengmonster	-
