Asbestinventarisatetest

Zonnestraat 500, 9600 Ronse

Attestnummer : 20231128-000372.000

Uitgegeven op : 28.11.2023

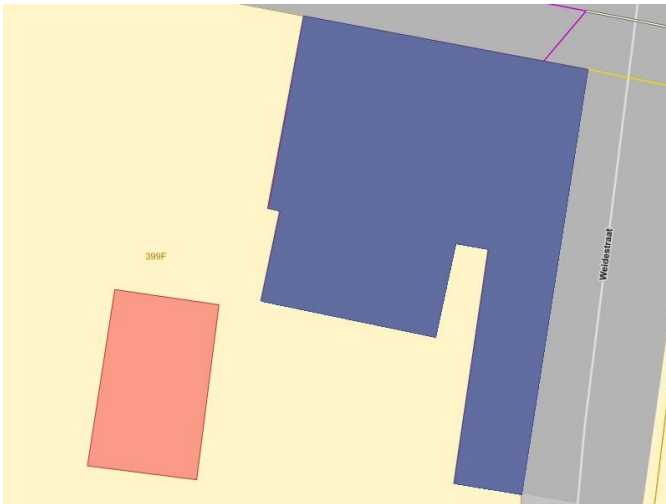
Zone 1: Hoofdgebouw

- 3 Asbestmaterialen**
- 0 Beperkingen
- 0 Uitsluitingen
- 0 Roerende goederen
- 0 Puin, steenslag, (water)bodem
- 1 Adviezen**
- 4 Geen asbest**

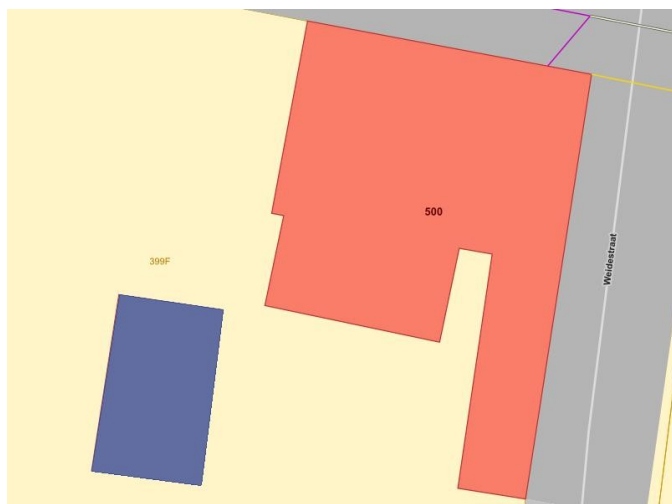
Zone 2: Bijgebouw

- 0 Asbestmaterialen
- 0 Beperkingen
- 0 Uitsluitingen
- 0 Roerende goederen
- 0 Puin, steenslag, (water)bodem
- 0 Adviezen
- 1 Geen asbest**
