Asbestinventarisatetest

Populierstraat 8, 9600 Ronse

Attestnummer : 20240318-000069.000

Uitgegeven op : 18.03.2024

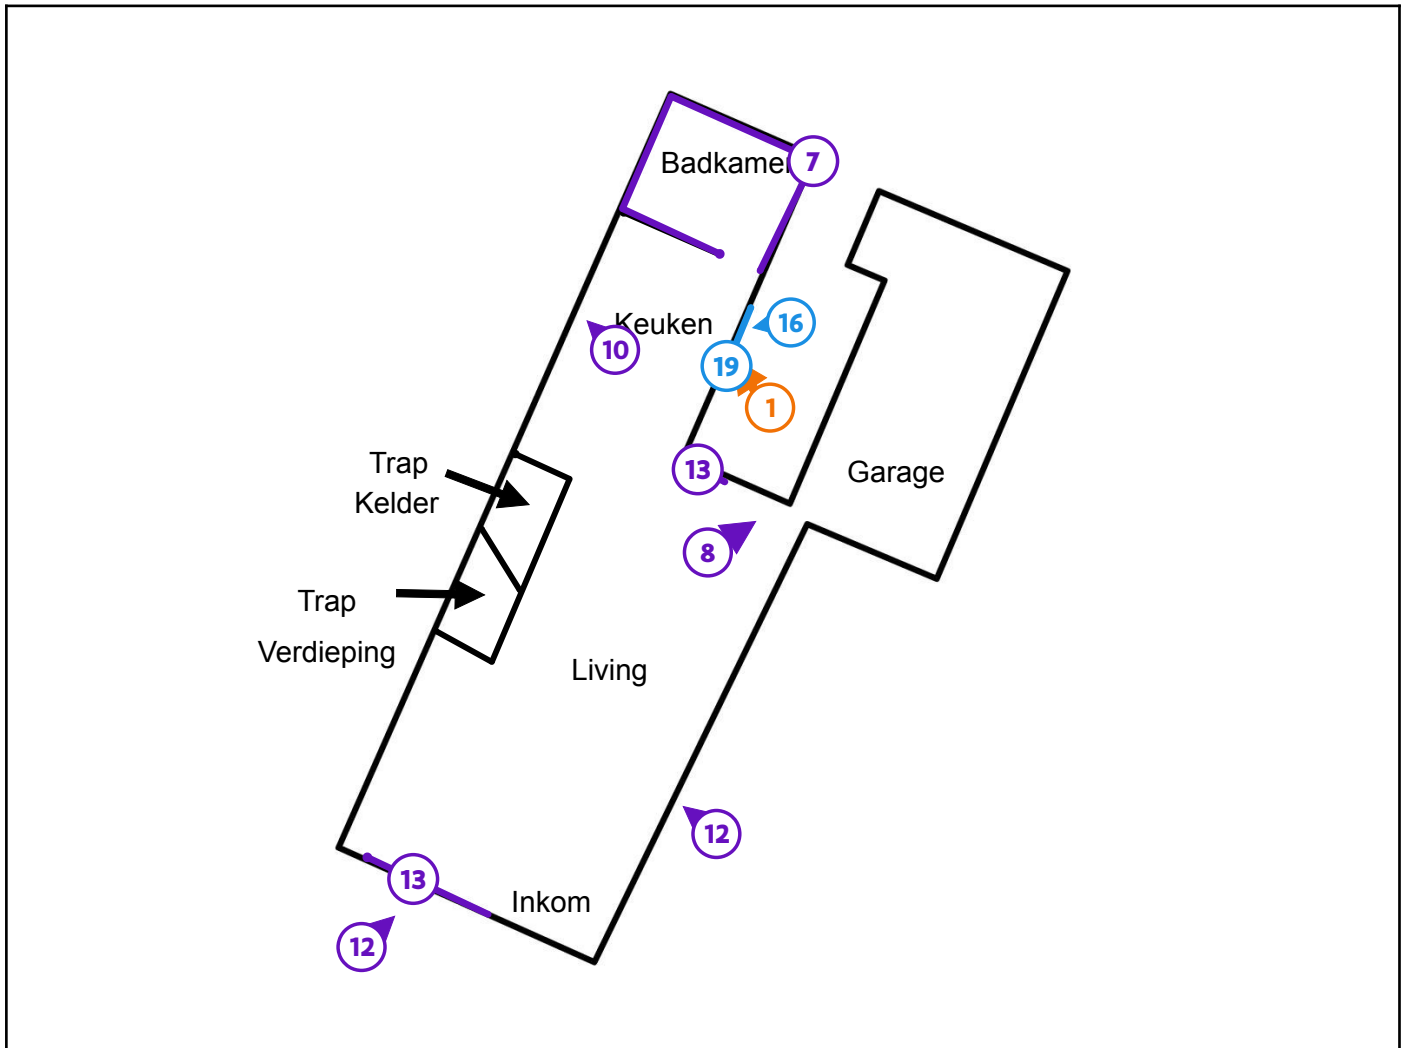
Plan 1.1: Gelijkvloers

Beschrijving	Type	Actie
1. Asbestcement buis	Asbestmateriaal	Verwijderen
7. Tegellijn achter faience wandtegels	Advies	-
8. Geen kachelkoord aanwezig	Advies	-
10. Geen Anti-dreun aan wasbak	Advies	-
12. Ramen met soepele voeg	Advies	-
13. Radiatoren	Advies	-
16. Mastiek aan ramen tussen raam en	Geen asbest	-

vensterbank		
19. Mastiek aan ramen tussen glas en raam	Geen asbest	-

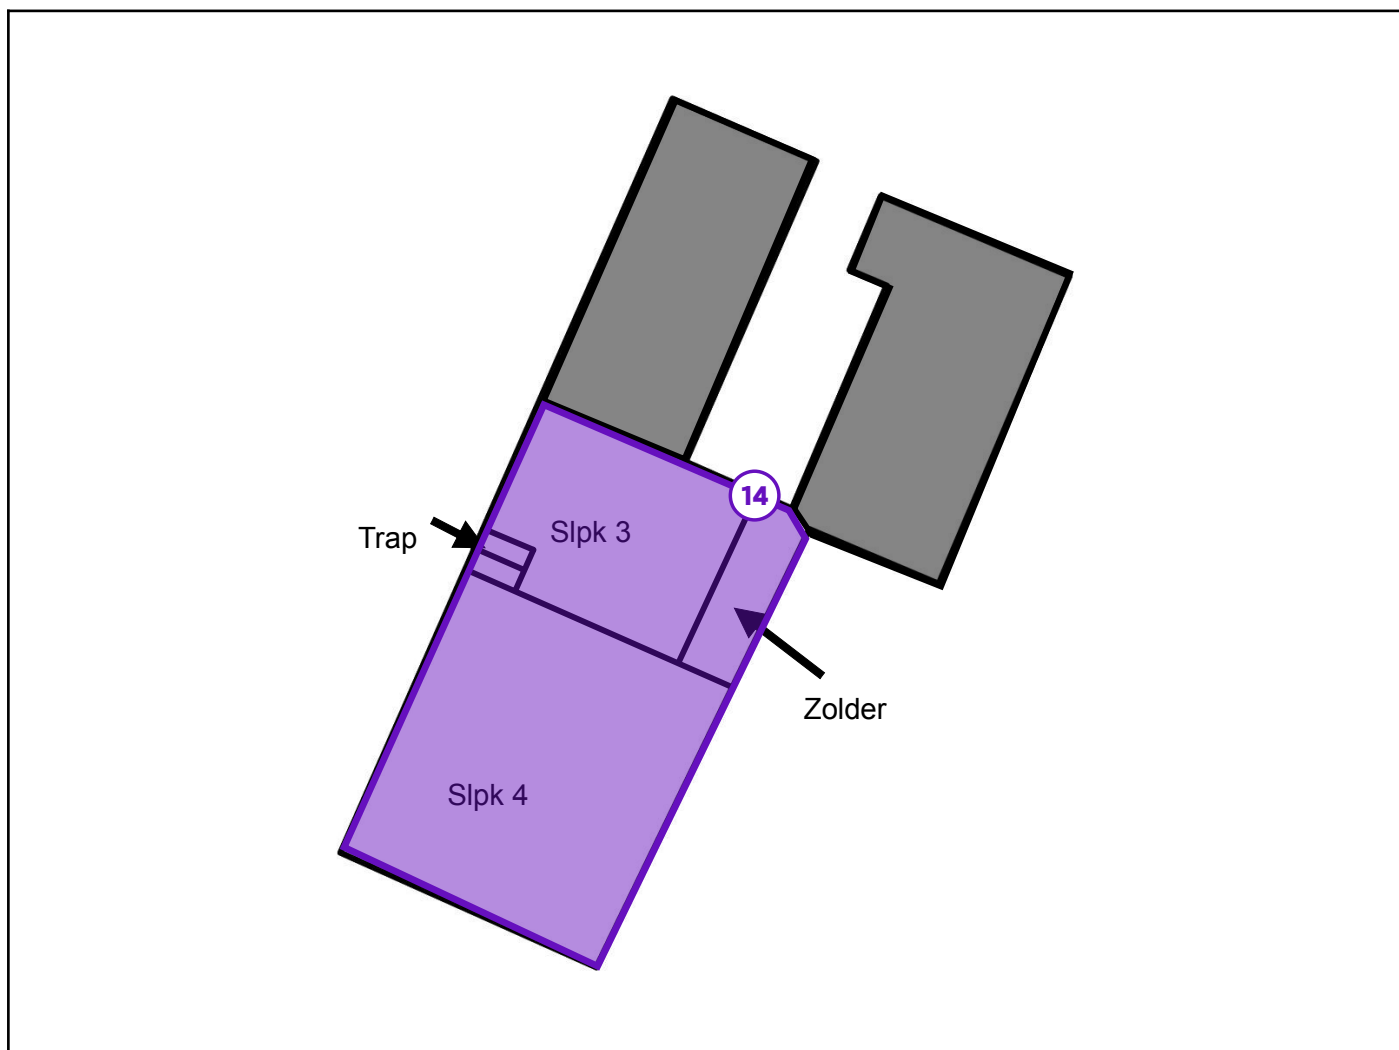
Plan 1.7: Verdieping 2

Beschrijving	Type	Actie
14. Geen verdachte vinyl	Advies	-

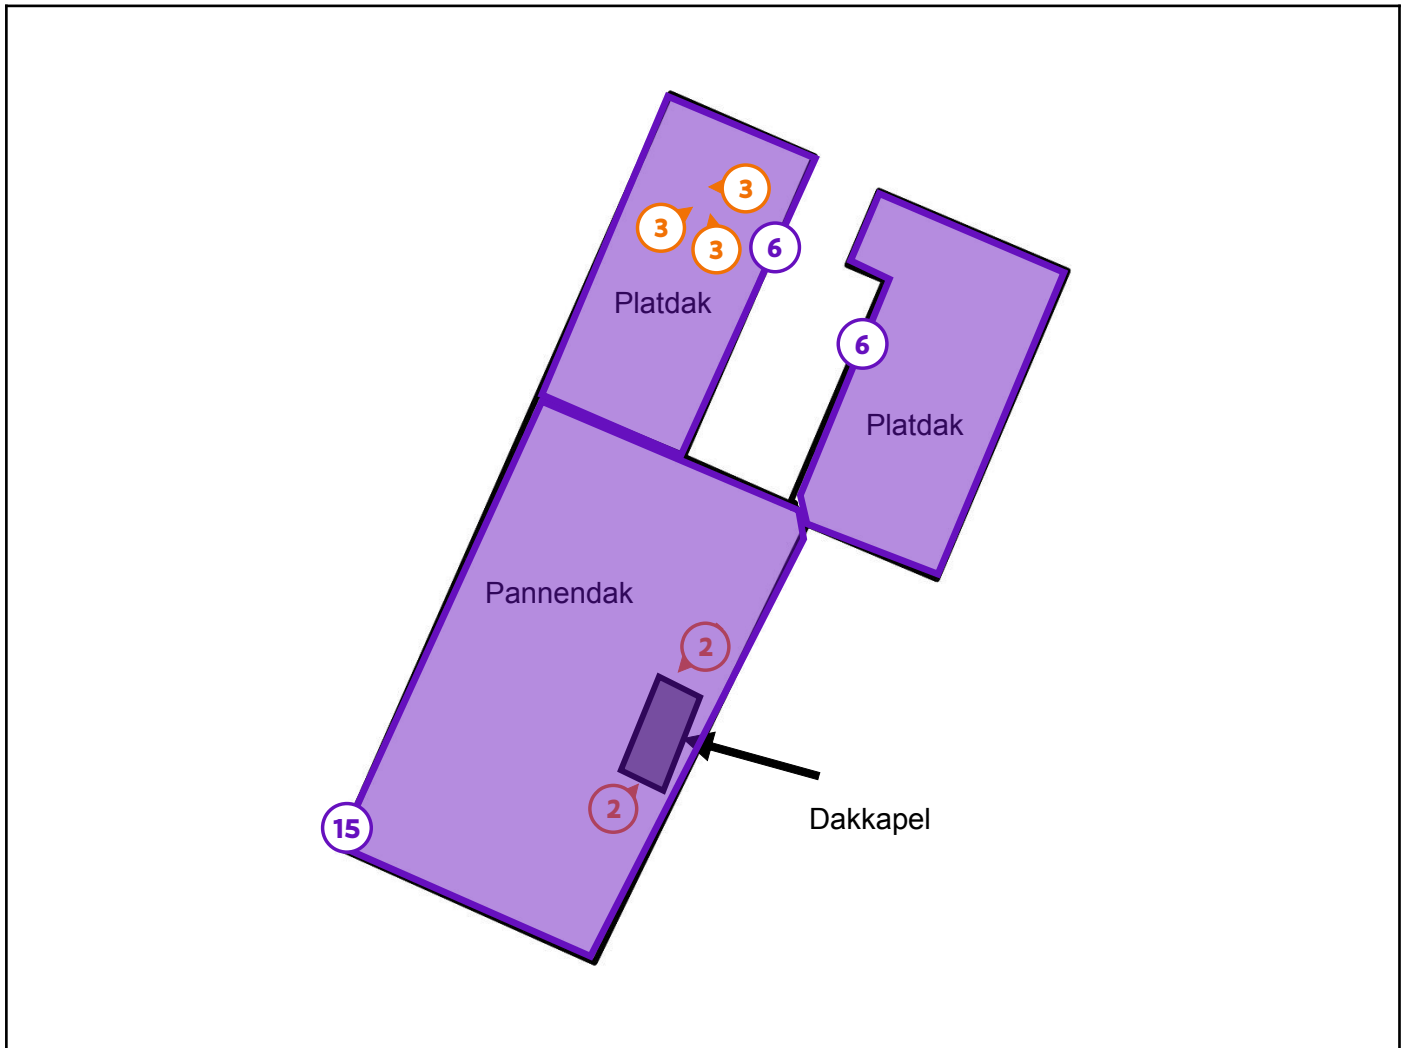
Plan 1.8: Dak

Beschrijving	Type	Actie
2. Asbestcement gevelleien	Asbestmateriaal	Verwijderen
3. Rookgaskanalen	Asbestmateriaal	Verwijderen
6. EPDM Dak	Advies	-
15. Geen onderdakplaten	Advies	-

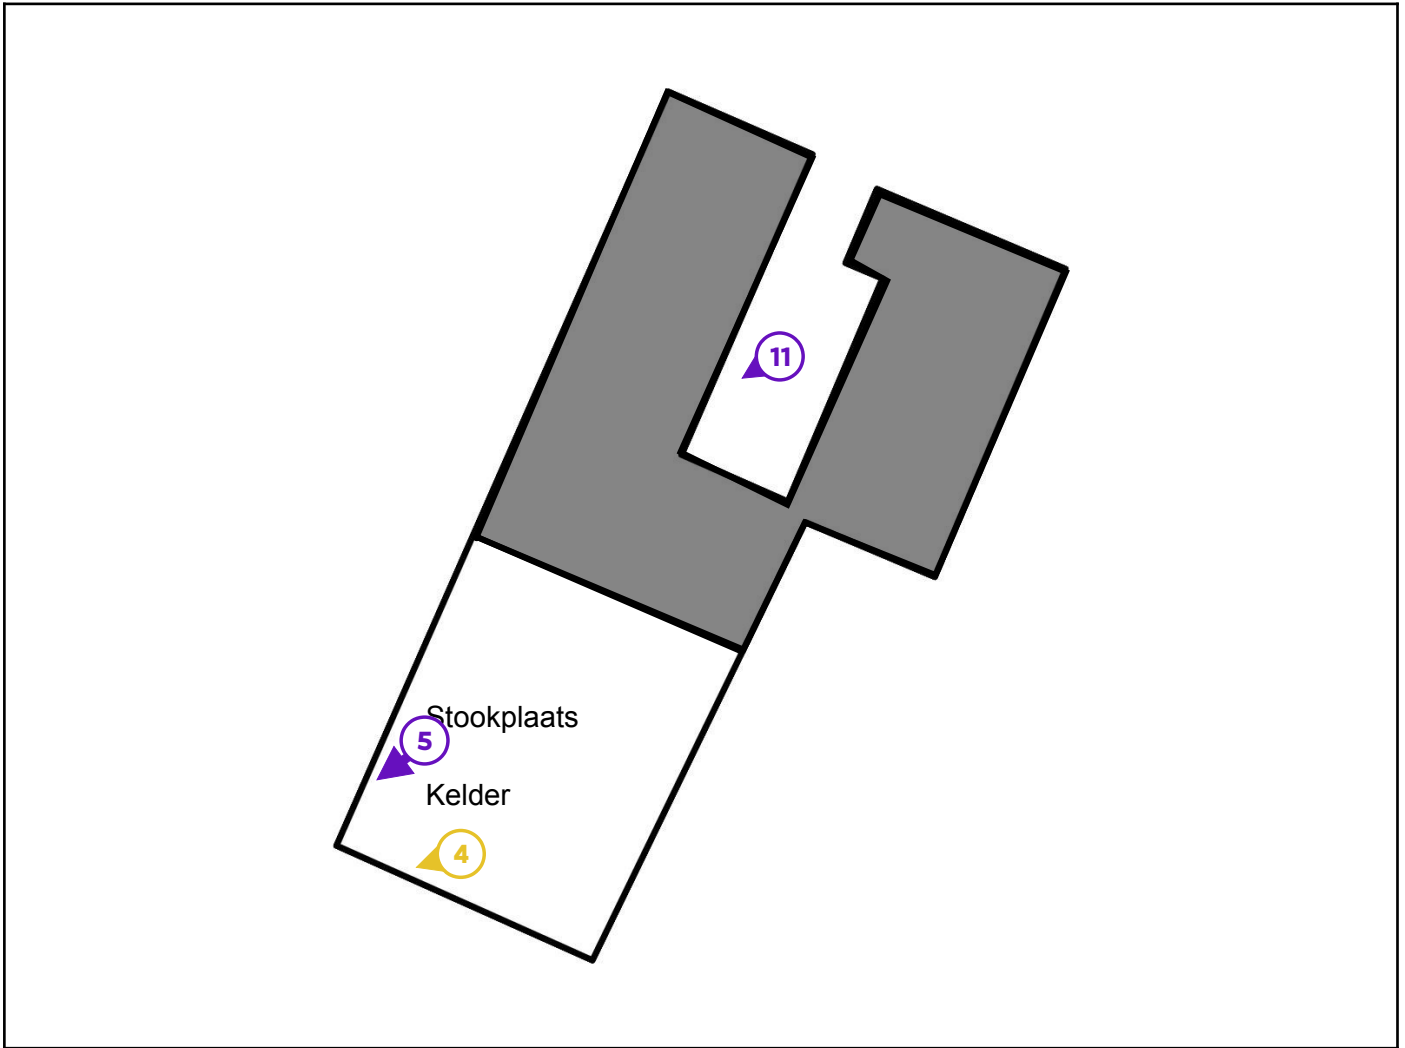
Plan 1.9: Kelder

Beschrijving	Type	Actie
4. Bakeliet tellerkast en zekeringskasten	Asbestmateriaal	Zorgvuldig beheren
5. Oude VC ketel kan asbestpakking of touw bevatten enkel via destructief	Advies	-
11. Rioleringen en stansleidingen	Advies	-

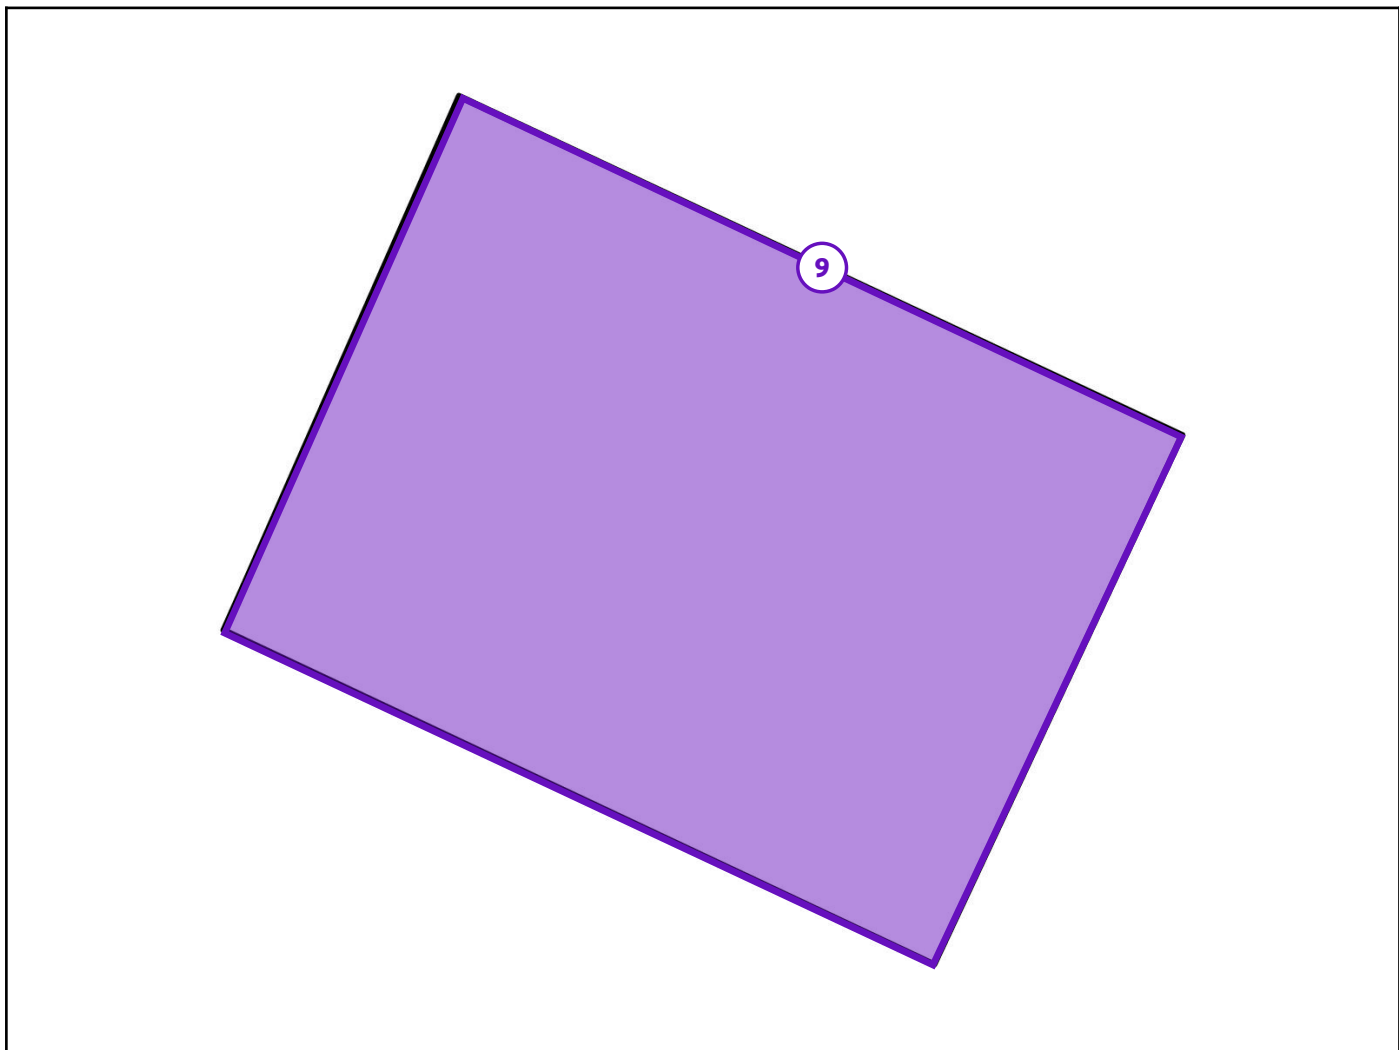
Plan 2.1: Tuinhuisje

Beschrijving	Type	Actie
9. Tuinhuis	Advies	-
