Asbestinventarisatetest

Drielindenstraat 4, 8550 Zwevegem

Attestnummer : 20231030-000477.000

Uitgegeven op : 30.10.2023

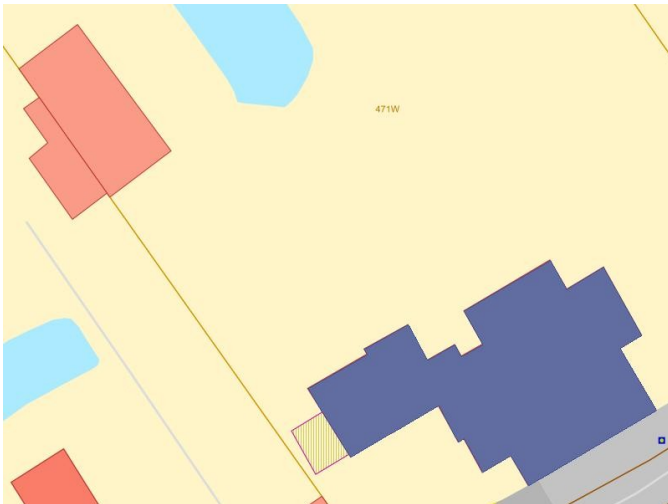
Zone 1: Hoofdgebouw

- 3 Asbestmaterialen**
- 0 Beperkingen
- 0 Uitsluitingen
- 0 Roerende goederen
- 0 Puin, steenslag, (water)bodem
- 0 Adviezen
- 3 Geen asbest**

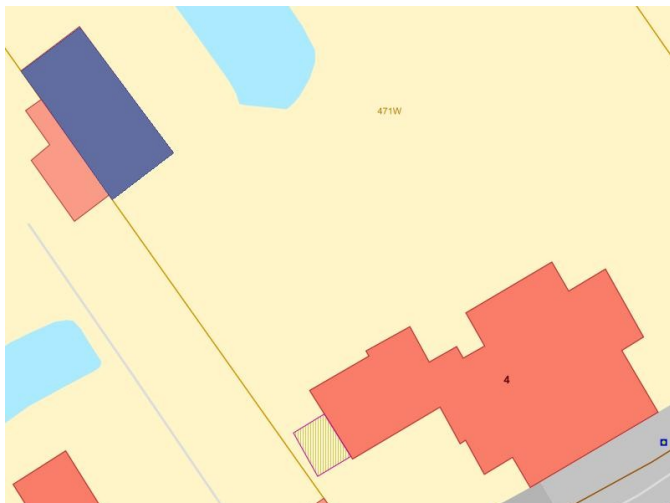
Zone 2: Bijgebouw

1 **Asbestmateriaal**

Beschrijving	Type	Actie
1. 4 - golfdak	Asbestmateriaal	Verwijderen
