Asbestinventarisatetest

45422D1461/00A000

Attestnummer : 20230815-000140.002

Niet-asbestveilig

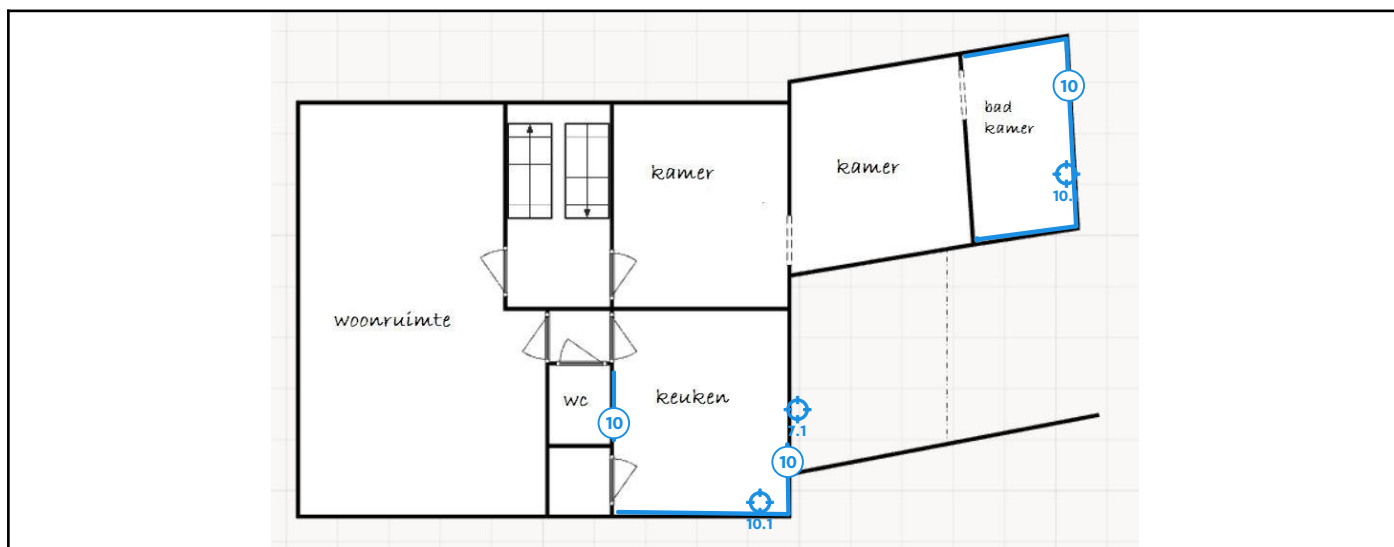
Plan 1.4: Verdieping +1

Beschrijving	Type	Actie
7. Mastiek buitenschrijnwerk	Geen asbest	-
7.1 Code: AHST4	Mengmonster	-
10. Tegellijm	Geen asbest	-
10.1 Code: AHST3	Mengmonster	-
