Asbestinventarisatetest

Olifantstraat 10, 9600 Ronse

Attestnummer : 20230426-000613.000

Asbestveilig

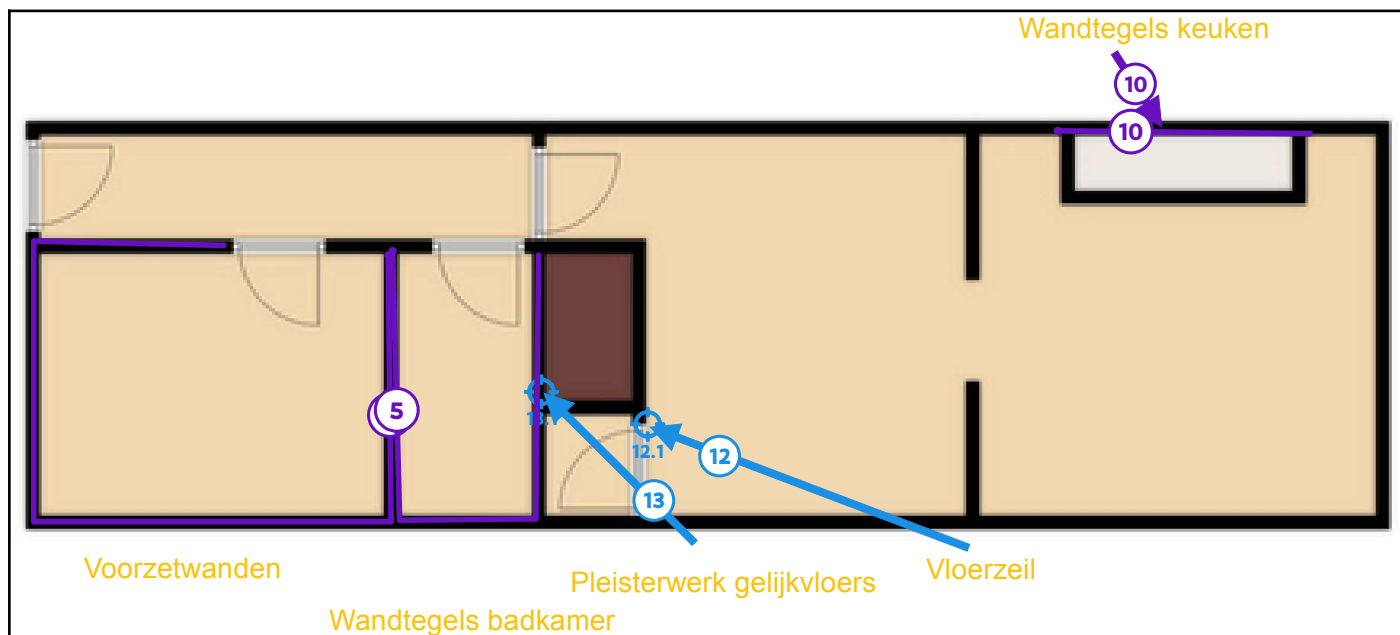
Plan 1.1: Gelijkvloers

Beschrijving	Type	Actie
3. Slaapkamer 1 gelijkvloers voorzetwanden	Advies	-
5. Wandtegels badkamer	Advies	-
10. Wandtegels keuken	Advies	-
12. Vloerzeil onder laminaat	Geen asbest	-
12.1 Code: Staal 3	Puntmonster	-
13. Pleisterwerk gelijkvloers	Geen asbest	-
13.1 Code: Staal 1.1	Mengmonster	-

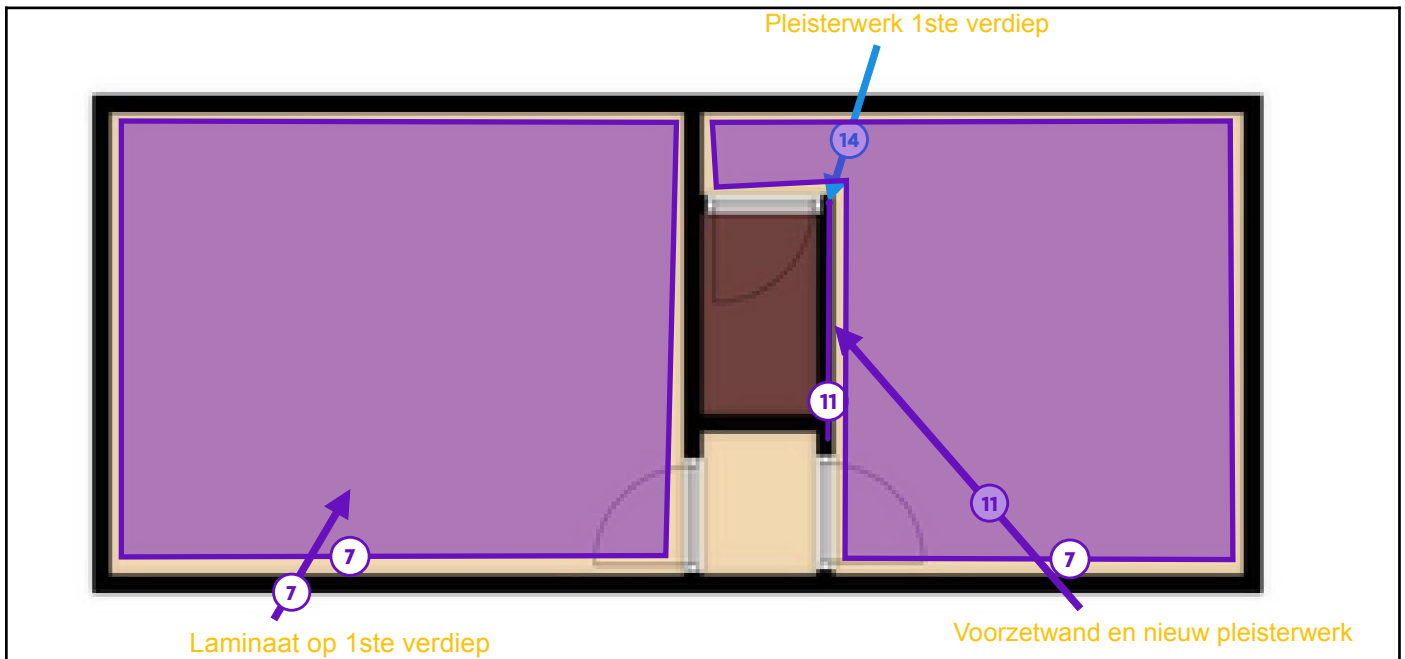
Plan 1.2: 1ste Verdiep

Beschrijving	Type	Actie
7. Vloer slaapkamers laminaat	Advies	-
11. Voorzetwand met nieuw pleisterwerk	Advies	-
14. Pleisterwerk slaapkamer	Geen asbest	-

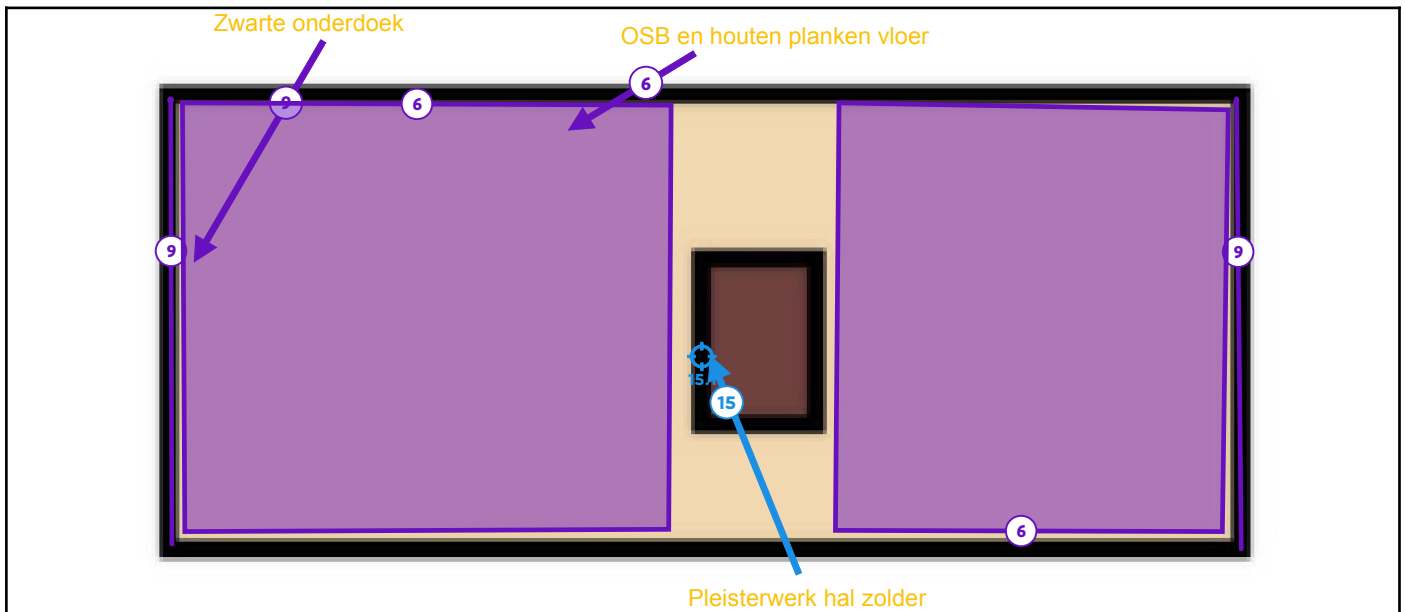
Plan 1.3: Zolder

Beschrijving	Type	Actie
6. Vloer zolder osb en houten planken	Advies	-
9. Zwarte onderdakdoek	Advies	-
15. Pleisterwerk hal zolder	Geen asbest	-
15.1 Code: Staal 1.3	Mengmonster	-

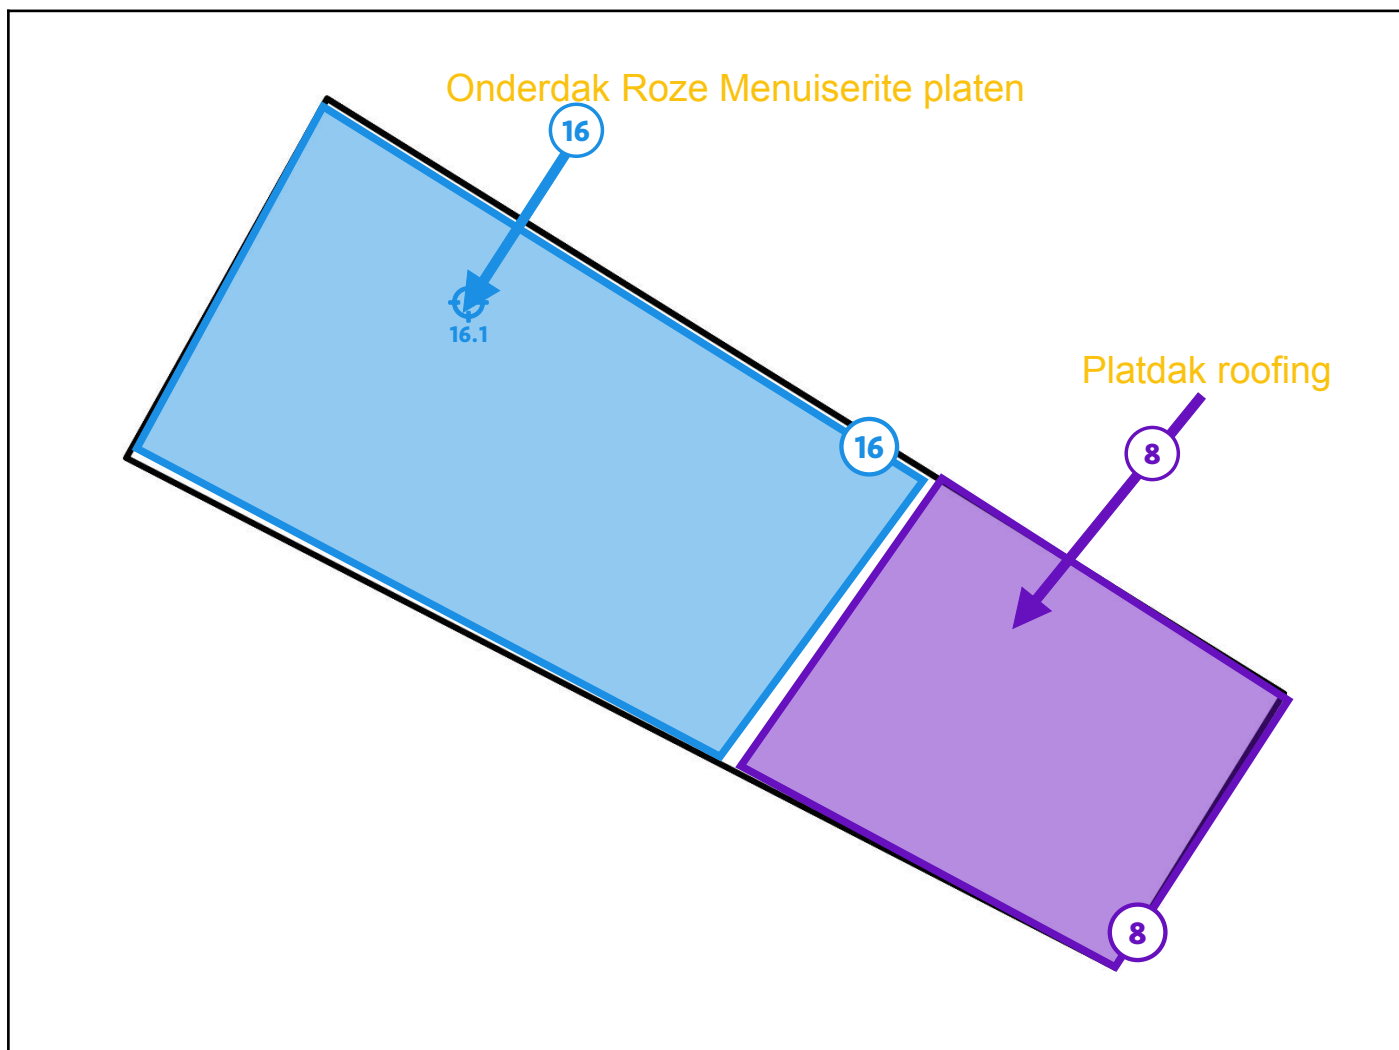
Plan 1.5: Hoofdgebouw plan

Beschrijving	Type	Actie
8. Platdak roofing keuken	Advies	-
16. Roze Menuiserie platen onderdak	Geen asbest	-
16.1 Code: Staal 2	Puntmonster	-

Boven de keuken is er een plat dak met roofing. Mogelijks werd dit al eens vernieuwd in de laatste jaren. Bij het vernieuwen van het plat dak, best nog even laten controleren of behandelen als asbesthoudend materiaal. Monsternamen niet mogelijk, aangezien er geen overlappingsen zijn en de naden dicht zijn. Hierdoor is er een hogere kans op lekkage in het dak.
