# Asbestinventarisatetest

Lorettestraat 101, 9600 Ronse

Attestnummer : 20231004-000206.000

Uitgegeven op : 04.10.2023

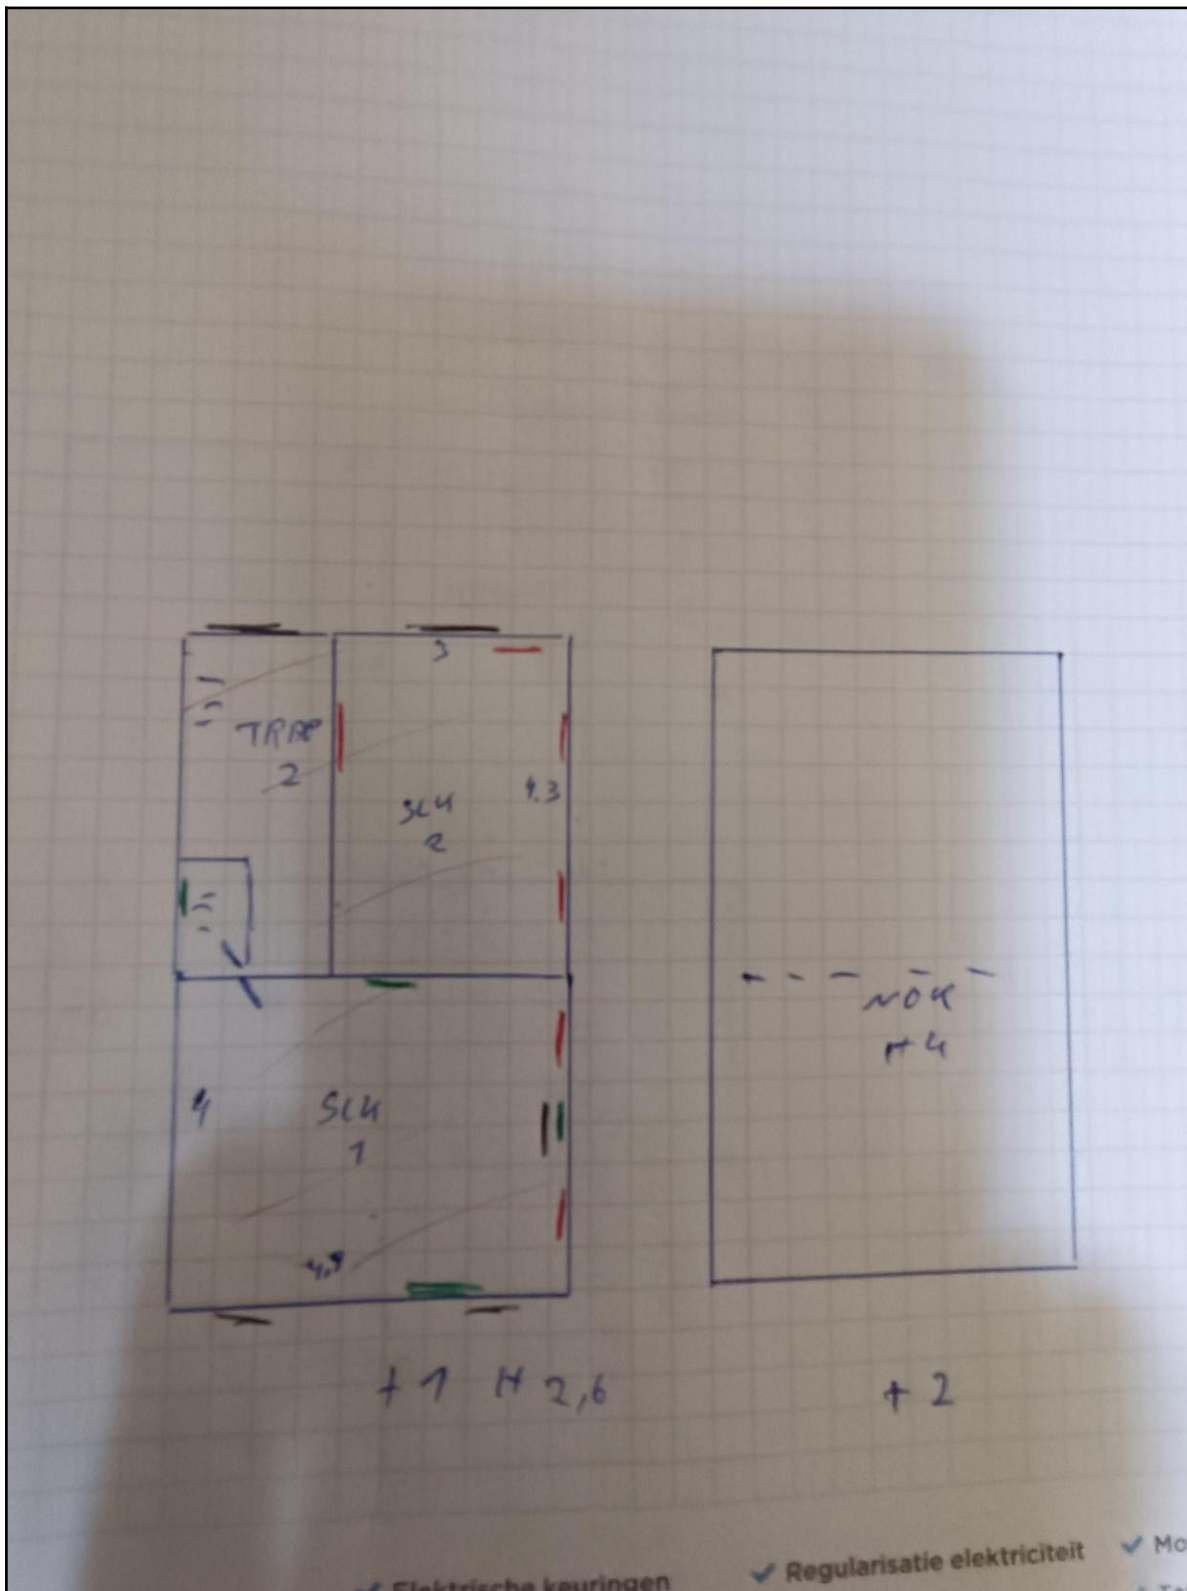
# Plan 1.5: hoofdbouw plan +1, +2

8. dak keuken	Beperking	-
9. muurpleister	Geen asbest	-
9.1 Code: 01	Mengmonster	-
14. onderdakplaat 1	Geen asbest	-
14.1 Code: 03	Puntmonster	-

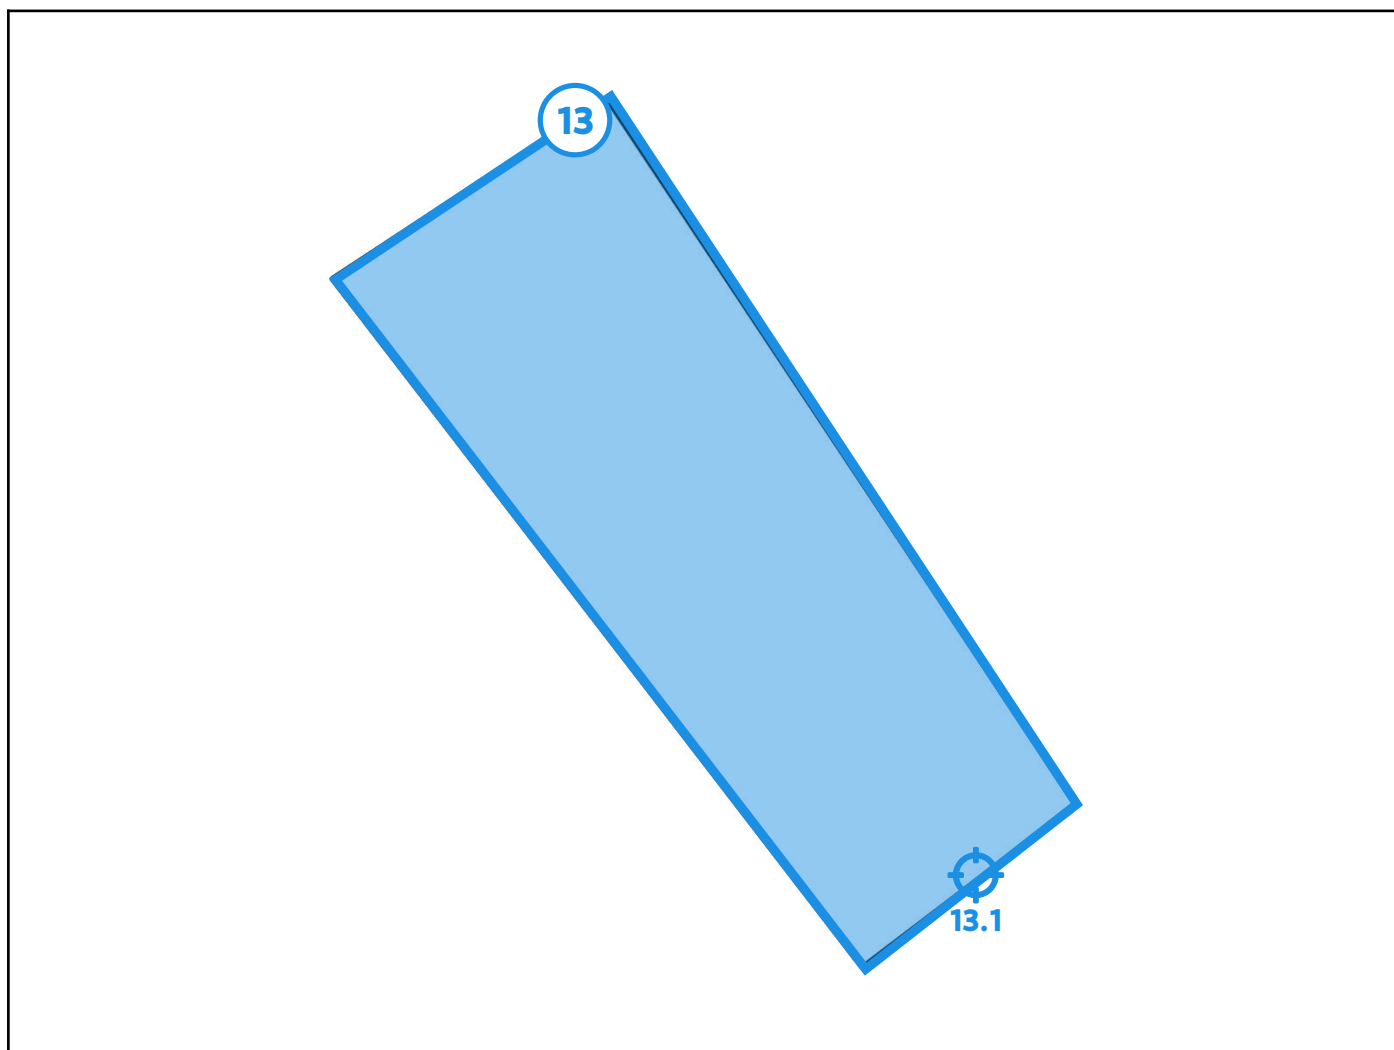
## Plan 2.1: Garage 1 plan

Beschrijving	Type	Actie
13. roofing garage 1	Geen asbest	-
13.1 Code: 02	Puntmonster	-

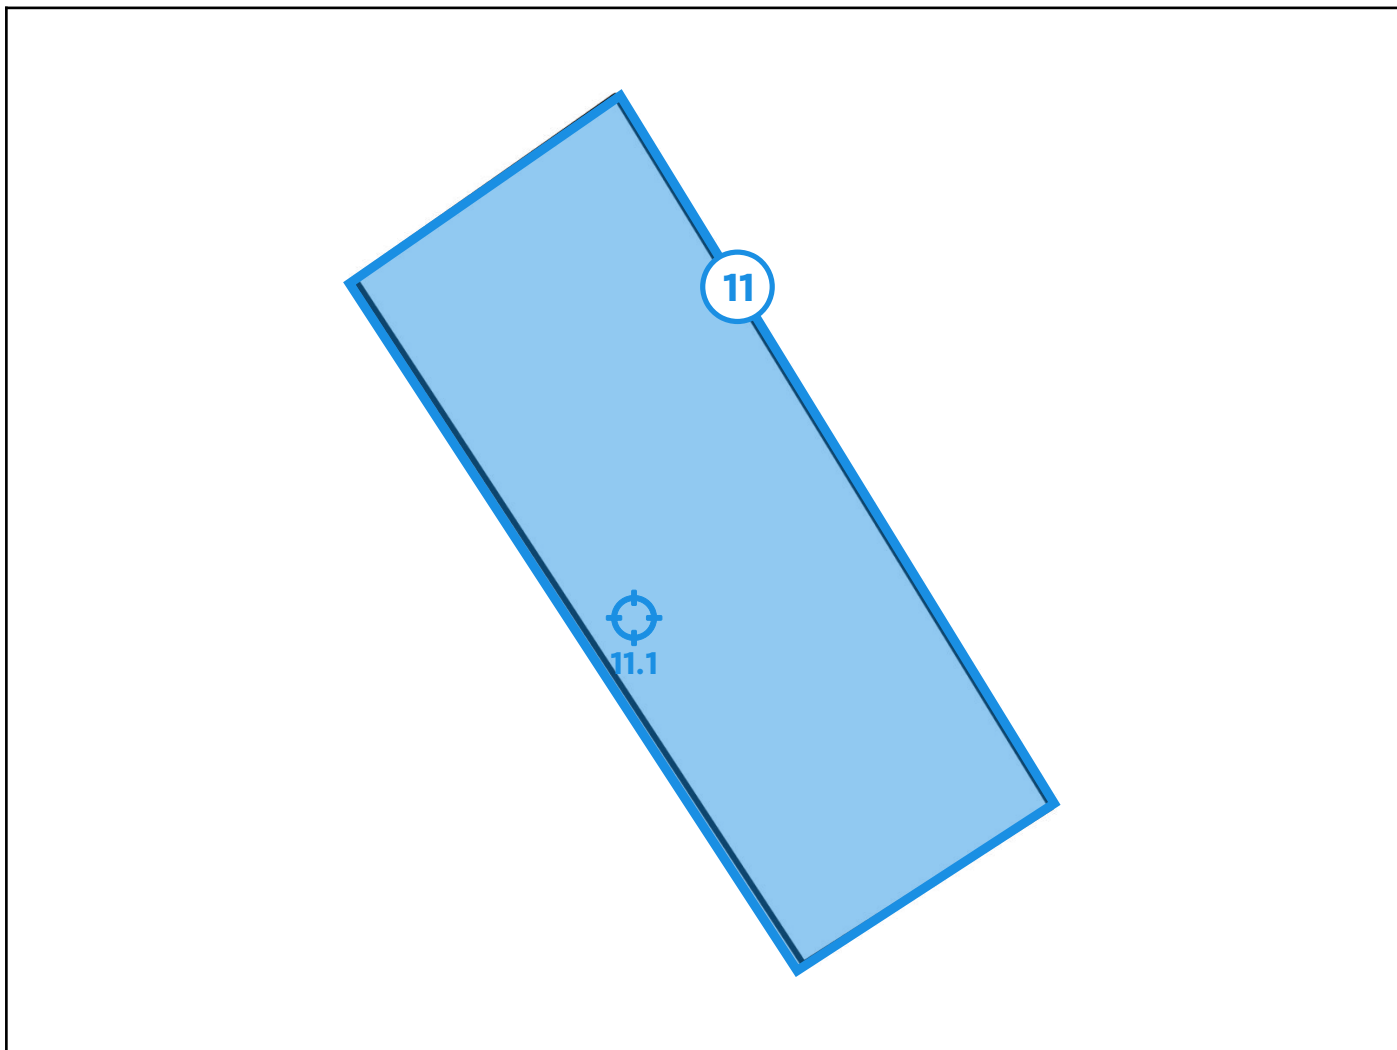
## Plan 3.1: Bijgebouw 1 plan

Beschrijving	Type	Actie
11. onderdakplaat bijgebouw 1	Geen asbest	-
11.1 Code: 06	Puntmonster	-

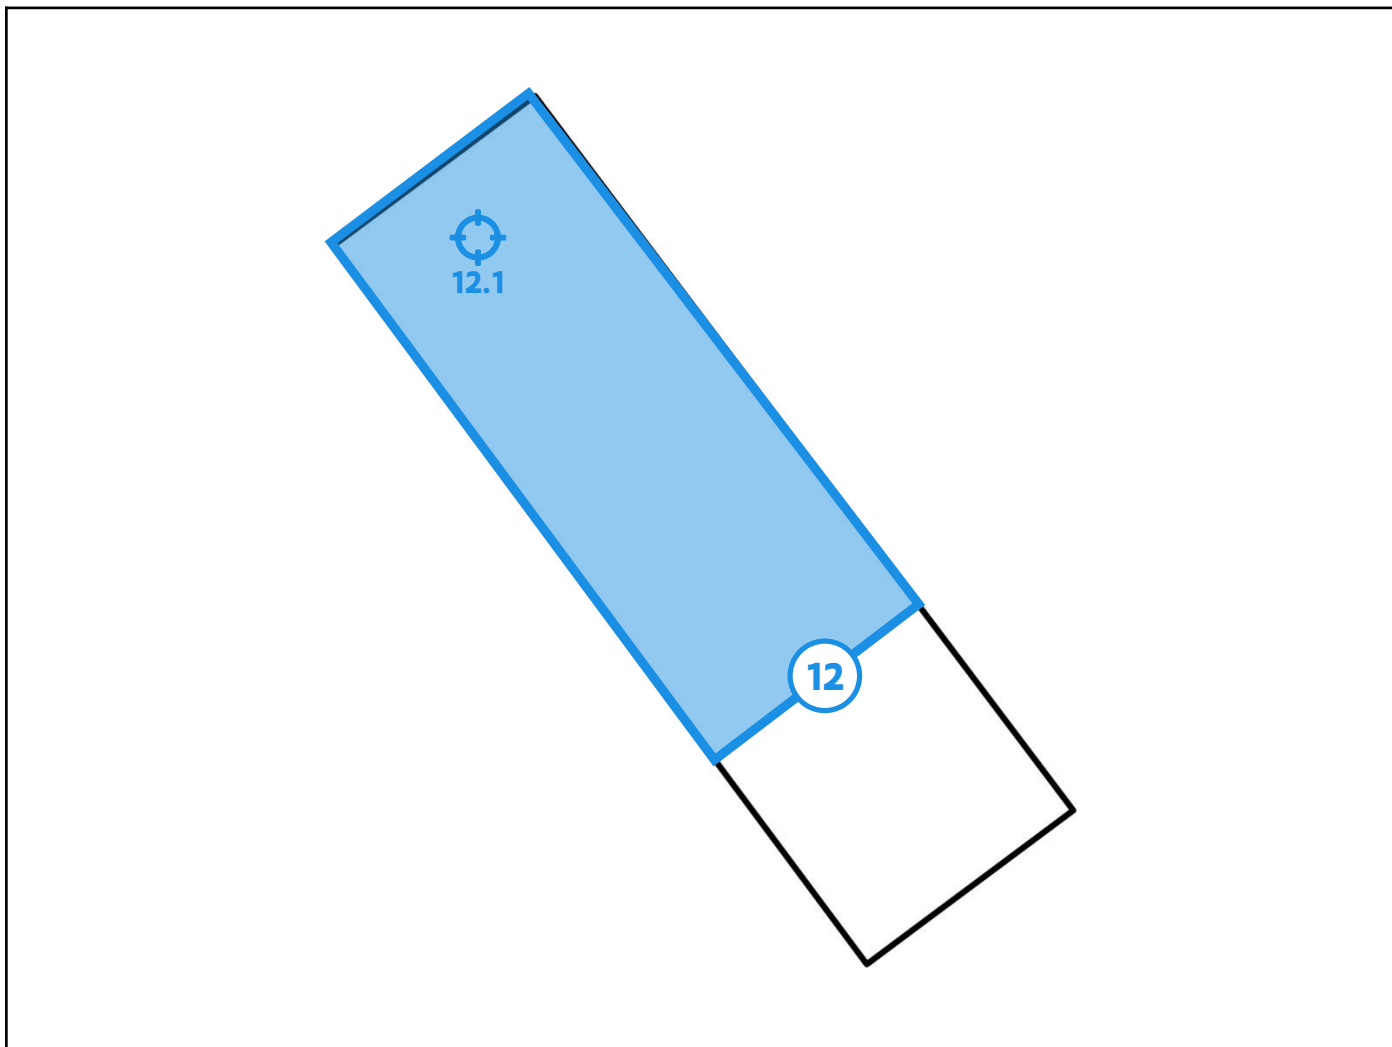
## Plan 4.1: Garage 2 plan

Beschrijving	Type	Actie
12. onderdakplaat garage 2	Geen asbest	-
12.1 Code: 04	Puntmonster	-
