Asbestinventarisatetest

Kalbergstraat 108, 8780 Oostrozebeke

Eindconclusie volgens de wetgeving:

Niet-asbestveilig

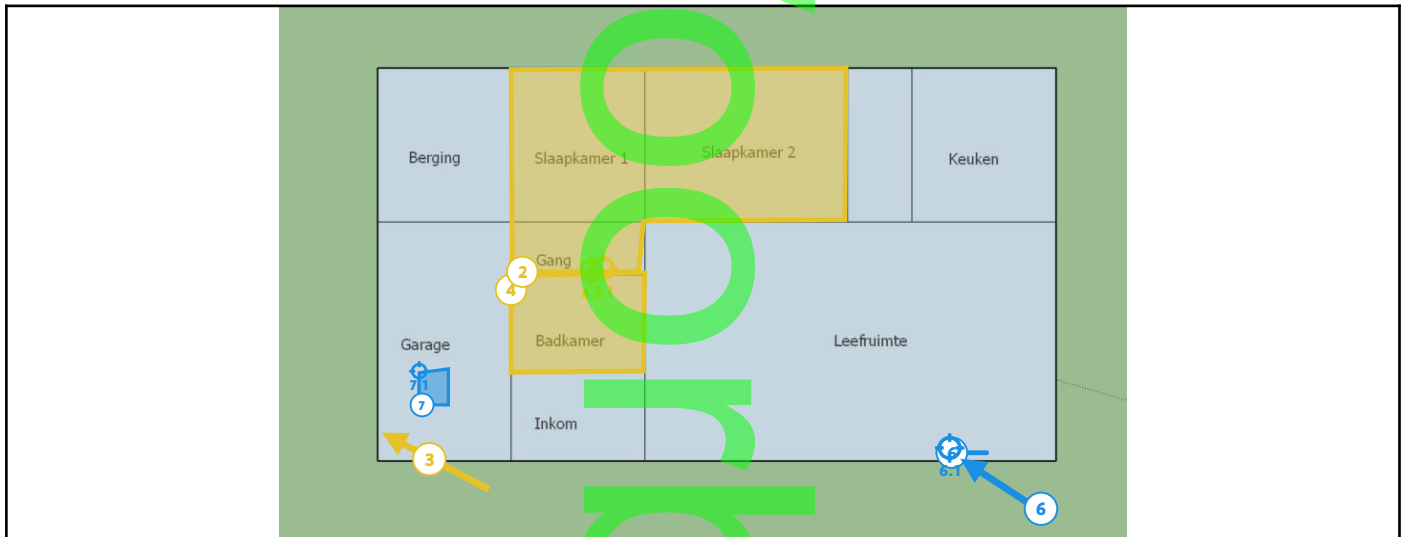
Plan 1.1: Plattegrond

Beschrijving	Type	Actie
2. Dekzeil - Gang + Slaapkamers	Asbestmateriaal	Zorgvuldig beheren
2.1 Code: 4	Puntmonster	-
3. Bakelieten elektrische installatie	Asbestmateriaal	Zorgvuldig beheren
4. Dekzeil - Badkamer	Asbestmateriaal	Zorgvuldig beheren
4.1 Code: 3	Puntmonster	-
6. Tegellijm - Leefruimte	Geen asbest	-
6.1 Code: 5	Puntmonster	-
7. Dekzeil - Garage	Geen asbest	-
7.1 Code: 2	Puntmonster	-

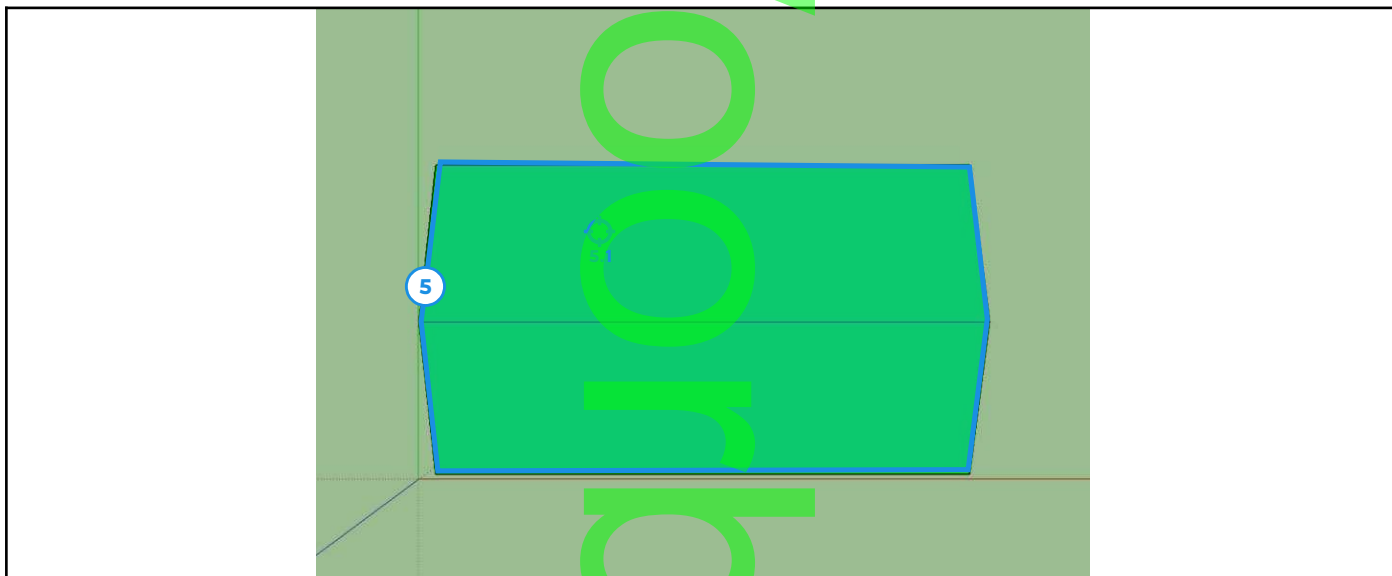
Plan 1.2: Dakenplan

Beschrijving	Type	Actie
5. Onderdak - Menuiserie	Geen asbest	-
5.1 Code: 1	Puntmonster	-

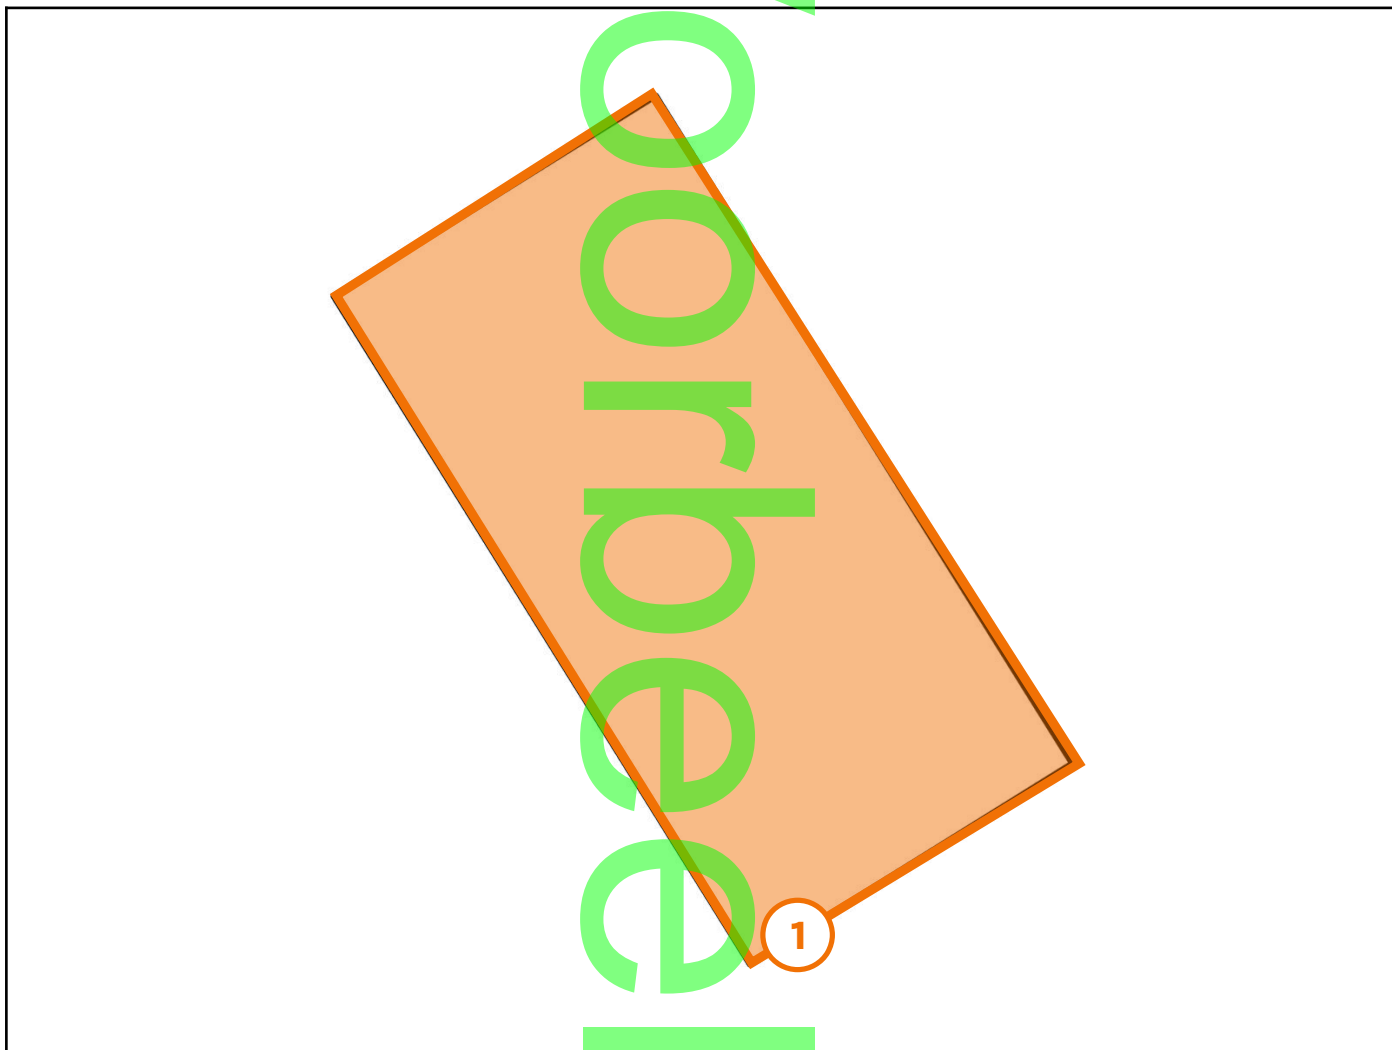
Plan 2.1: Bijgebouw plan

Beschrijving	Type	Actie
1. Golfplaten - Garage + Tuinberging	Asbestmateriaal	Verwijderen

Een beschadigde golfplaat of een golfplaat in slechte staat kan makkelijk verder breken of vergruizen. Er komen dan schadelijke asbestvezels vrij die ingeademd kunnen worden. U mag enkel een beschadigde of verweerde golfplaat verwijderen indien er niemand anders in de buurt is en/of de golfplaat niet verder beschadigd raakt of vergruist. Neem op voorhand de nodige voorzorgsmaatregelen of schakel hulp in van professionals.

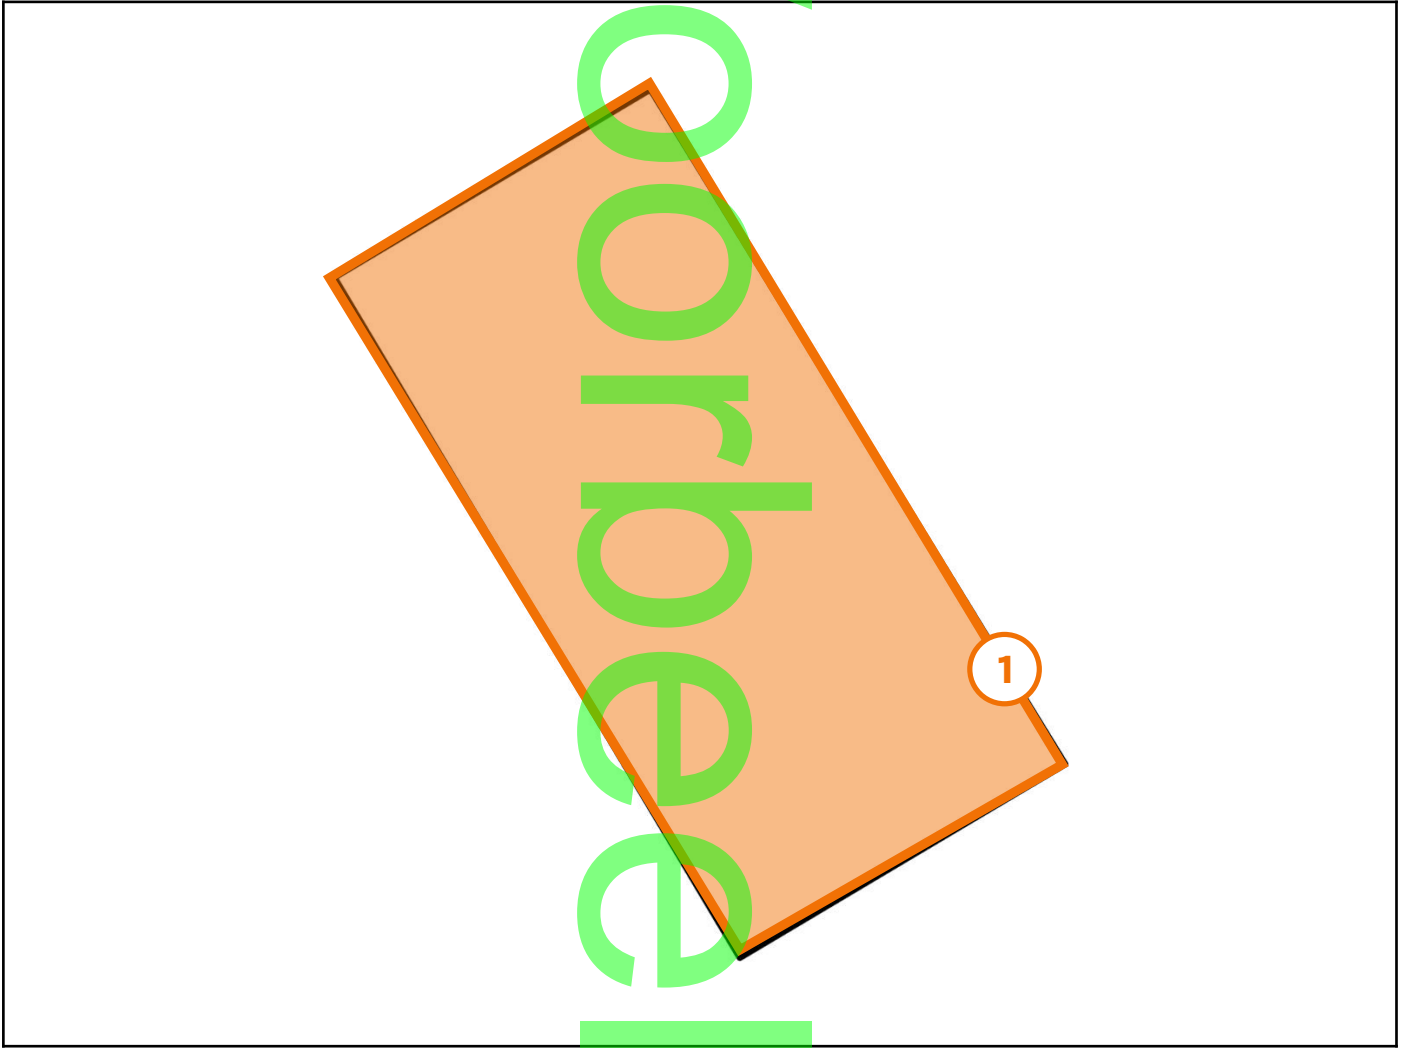
Plan 3.1: Bijgebouw plan

Beschrijving	Type	Actie
1. Golfplaten - Garage + Tuinberging	Asbestmateriaal	Verwijderen
