Asbestinventarisatetest

Rozenlaan 17, 9690 Kluisbergen

Attestnummer : 20240408-000270.000

Niet-asbestveilig

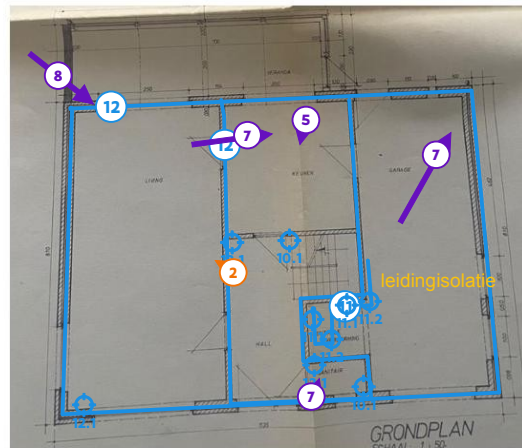
Plan 1.1: gelijkvloers

Beschrijving	Type	Actie
2. kachelkoord	Asbestmateriaal	Verwijderen
5. plafond afwerking	Advies	-
7. Wandbekleding in tegels van natte ruimtes	Advies	-
8. raamvoegsel	Advies	-
10. Pleister plafonds	Geen asbest	-
10.1 Code: 2	Mengmonster	-
11. pleister isolatie garage	Geen asbest	-
11.1 Code: 5 rechte stukken	Mengmonster	-
11.2 Code: 6 bochten	Mengmonster	-
12. Pleister muren	Geen asbest	-
12.1 Code: 1	Mengmonster	-

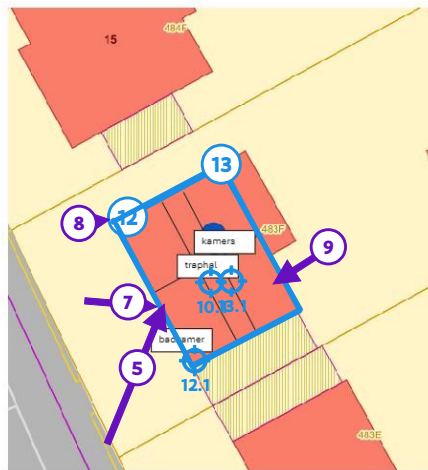
Plan 1.2: vedieping

Beschrijving	Type	Actie
5. plafond afwerking	Advies	-
7. Wandbekleding in tegels van natte ruimtes	Advies	-
8. raamvoegsel	Advies	-
9. linoleum 1ste bovenaan	Advies	-
10. Pleister plafonds	Geen asbest	-
10.1 Code: 2	Mengmonster	-
12. Pleister muren	Geen asbest	-
12.1 Code: 1	Mengmonster	-
13. linoleum 1ste onder bestaande (met onderlaag)	Geen asbest	-

13.1 Code: 4	Puntmonster	-
--------------	-------------	---

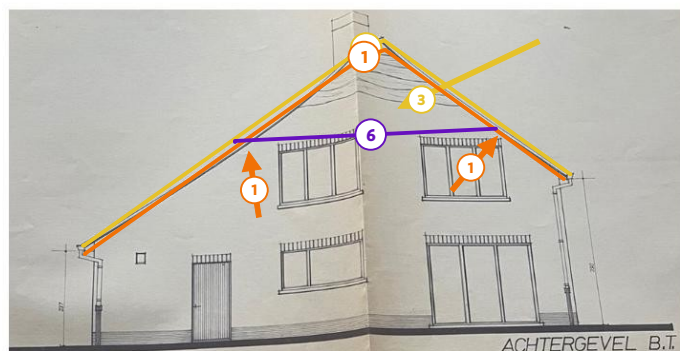
Plan 1.3: gevel

Beschrijving	Type	Actie
1. onderkant oversteek buiten	Asbestmateriaal	Verwijderen
3. bakeliet schakelaars	Asbestmateriaal	Zorgvuldig beheren
4. onderdakplaten	Asbestmateriaal	Zorgvuldig beheren
6. oranje linoleum soepel op zolder	Advies	-

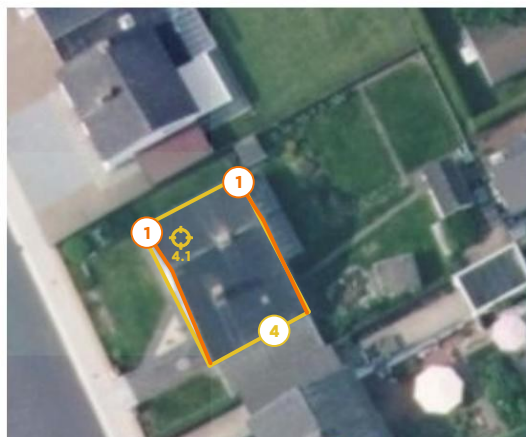
Plan 1.4: luchtfoto

Beschrijving	Type	Actie
1. onderkant oversteek buiten	Asbestmateriaal	Verwijderen
4. onderdakplaten	Asbestmateriaal	Zorgvuldig beheren
4.1 Code: 3	Puntmonster	-
