Asbestinventarisatetest

Brouwerijstraat 2A, 8720 Dentergem

Attestnummer : 20230614-000088.000

Uitgegeven op : 14.06.2023

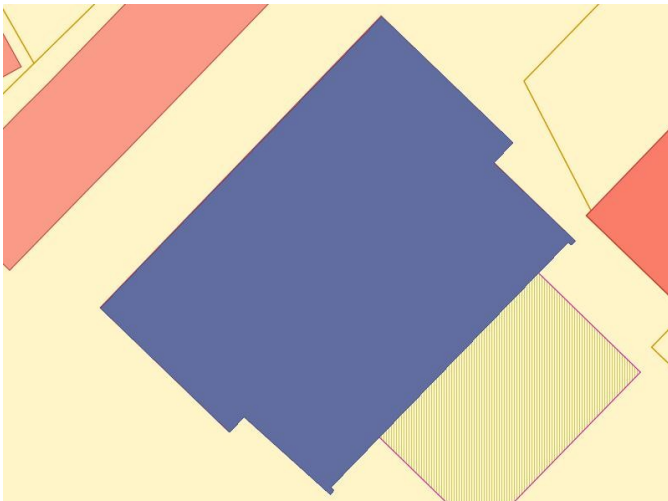
Zone 1: Hoofdgebouw

Tijdens de inspectie vastgesteld:

- 3 Asbestmaterialen**
- 0 Beperkingen
- 0 Uitsluitingen
- 0 Roerende goederen
- 0 Puin, steenslag, (water)bodem
- 0 Adviezen
- 1 Geen asbest**

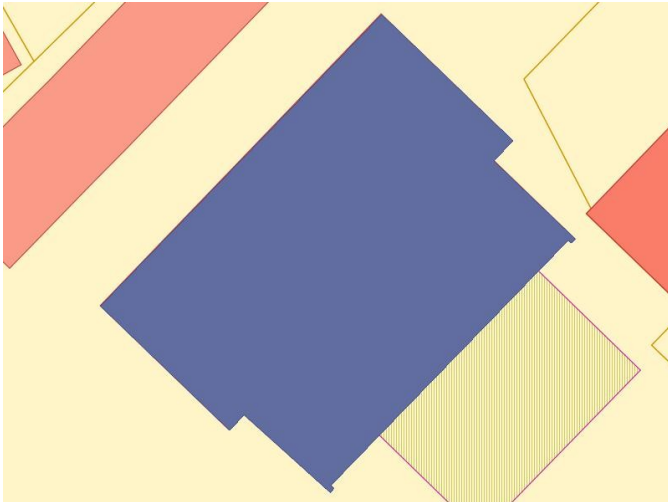
Zone 2: Overig gebied

Tijdens de inspectie vastgesteld:

- 0 Asbestmaterialen
- 0 Roerende goederen
- 0 Puin, steenslag, (water)bodem
- 0 Geen asbest
