# Asbestinventarisatetest

Putmanstraat 57, 8790 Waregem

Attestnummer : 20230906-000342.000

Uitgegeven op : 06.09.2023

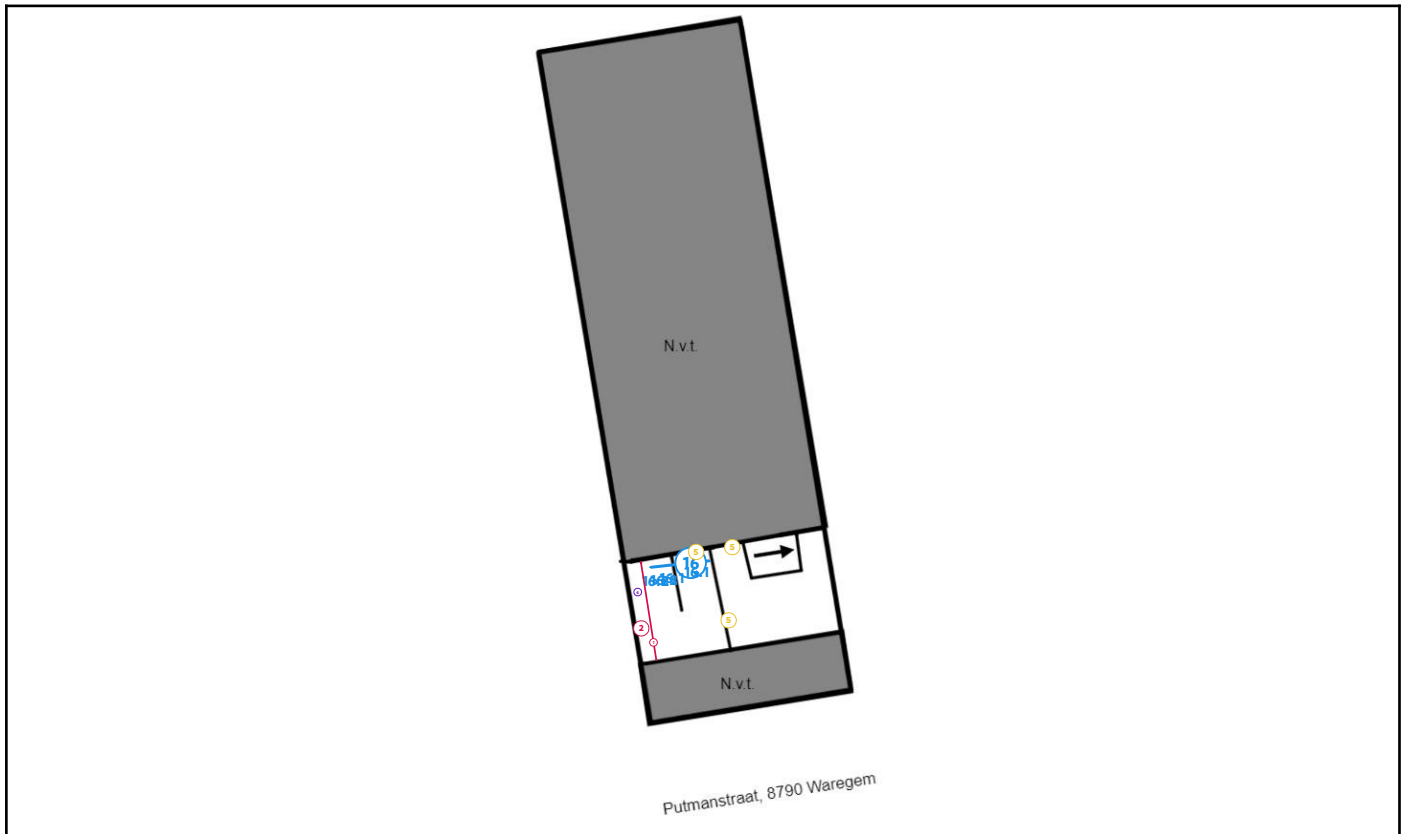
# Plan 1.1: Hoofdgebouw Kelder -1

Beschrijving	Type	Actie
1. Cementbuis kelder	Asbestmateriaal	Dringend verwijderen
2. Gele emmer in kelder	Asbestmateriaal	Dringend verwijderen
5. Bakeliet toepassingen in kelder	Asbestmateriaal	Zorgvuldig beheren
6. CV ketel Bulex	Advies	-
16. Leiding isolatie	Geen asbest	-
16.1 Code: A4 leiding isolatie recht	Mengmonster	-
16.2 Code: A5 leiding isolatie bocht	Mengmonster	-

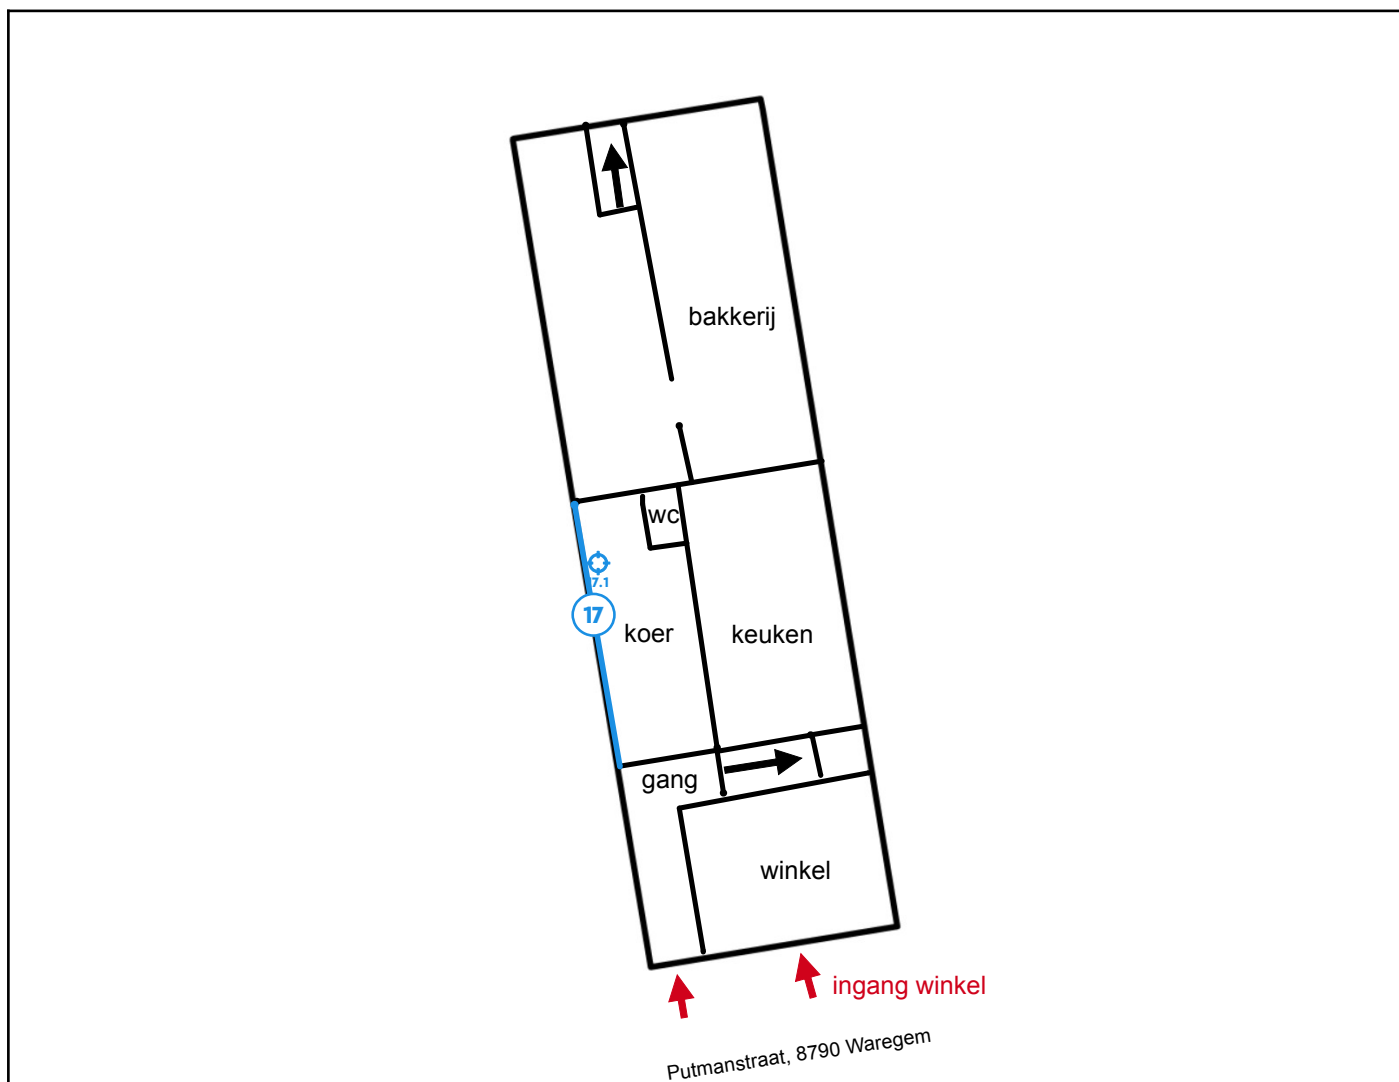
## Plan 1.2: Hoofdgebouw gelijkvloers +0

Beschrijving	Type	Actie
17. Gevelpleister koer gelijkvloers	Geen asbest	-
17.1 Code: A10 Crepi	Puntmonster	-

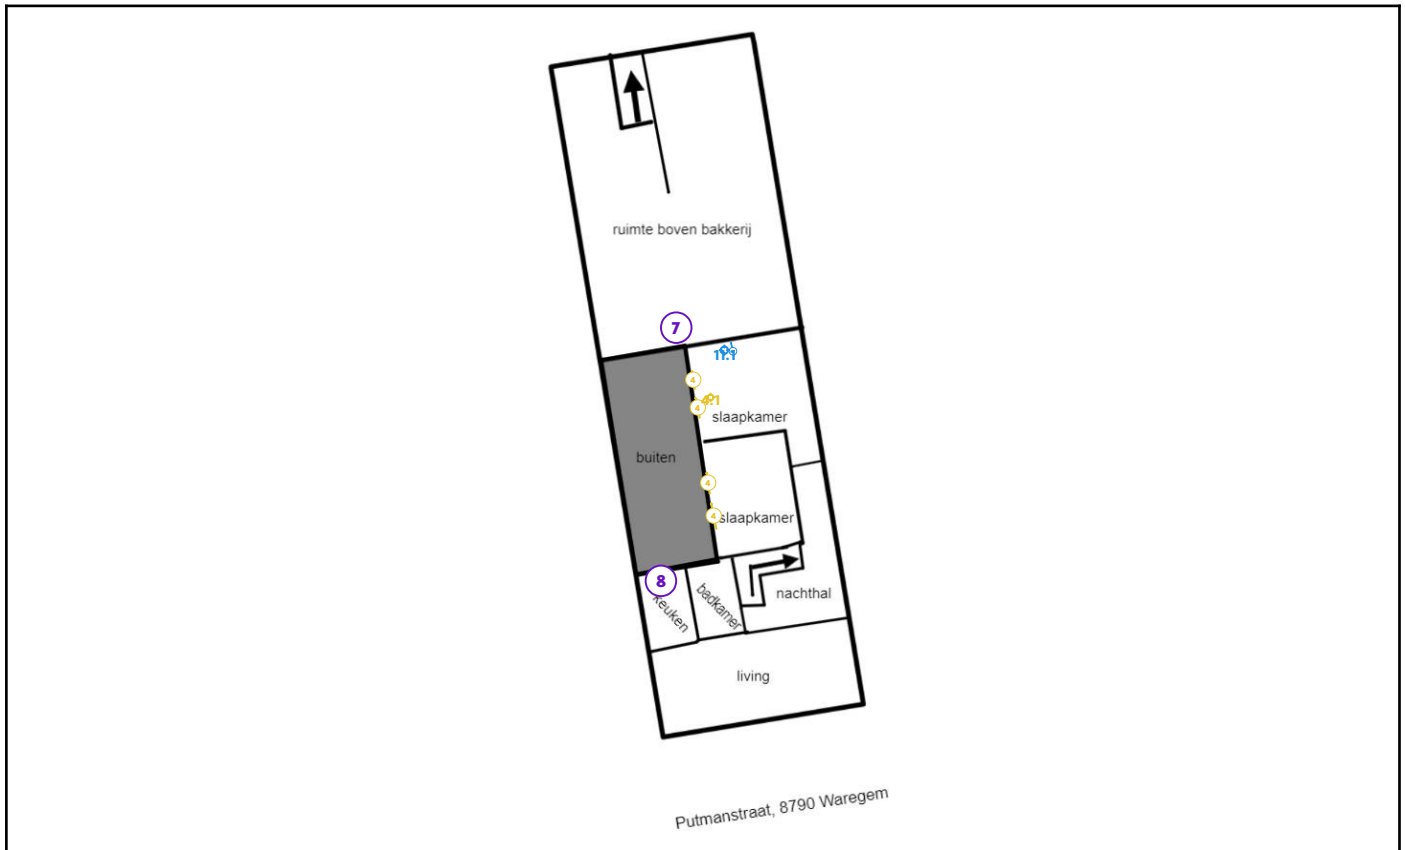
## Plan 1.3: Hoofdgebouw verdiep +1

Beschrijving	Type	Actie
4. Mastiek houten ramen/deur : glas-profiel	Asbestmateriaal	Zorgvuldig beheren
4.1 Code: A6 Mastiek houten ramen	Puntmonster	-
7. Boiler Atlantic	Advies	-
8. Keuken boiler Daalderop	Advies	-
11. Tegellijm plint verdiep +1	Geen asbest	-
11.1 Code: A7 Tegellijm	Puntmonster	-

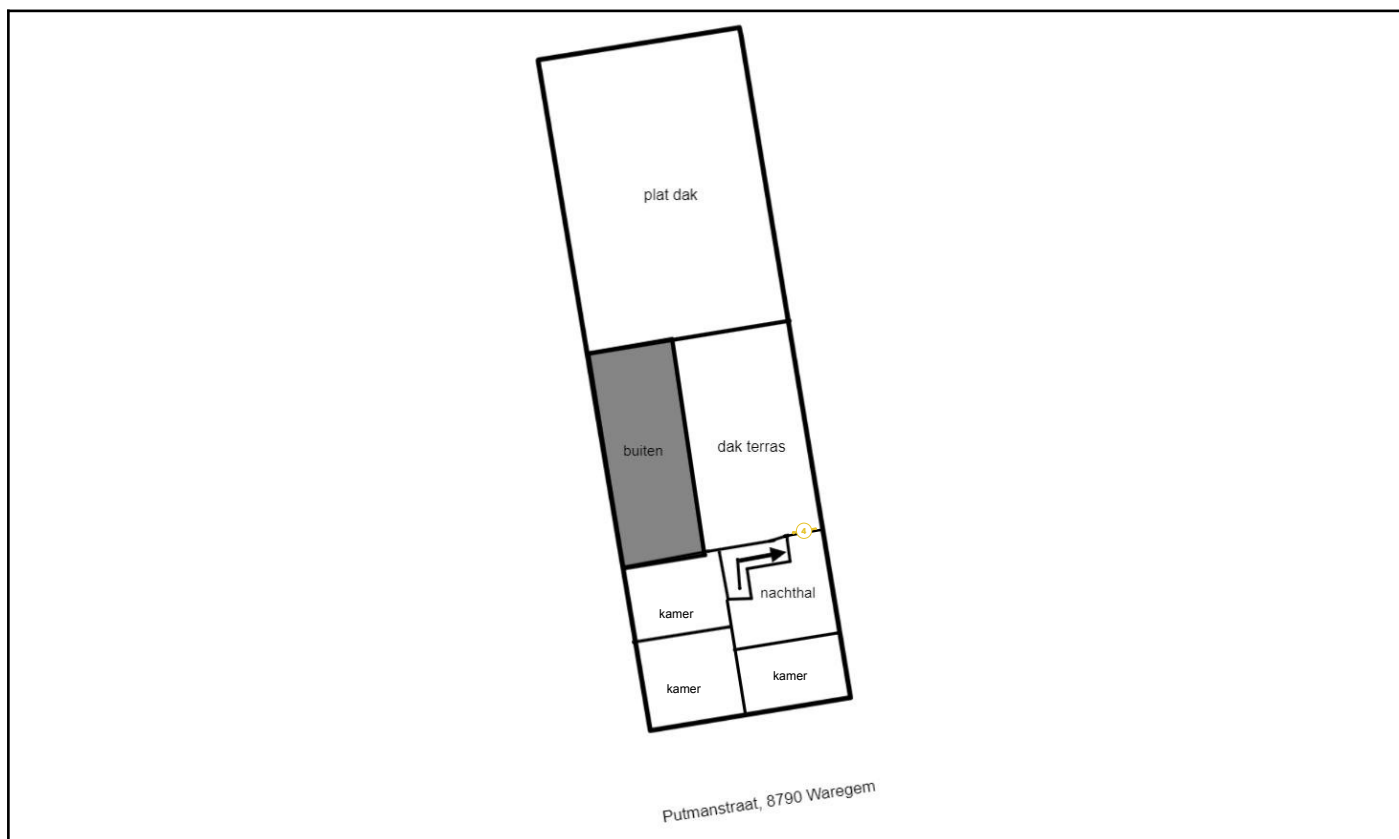
## Plan 1.4: Hoofdgebouw verdiep +2

Beschrijving	Type	Actie
4. Mastiek houten ramen/deur : glas-profiel	Asbestmateriaal	Zorgvuldig beheren

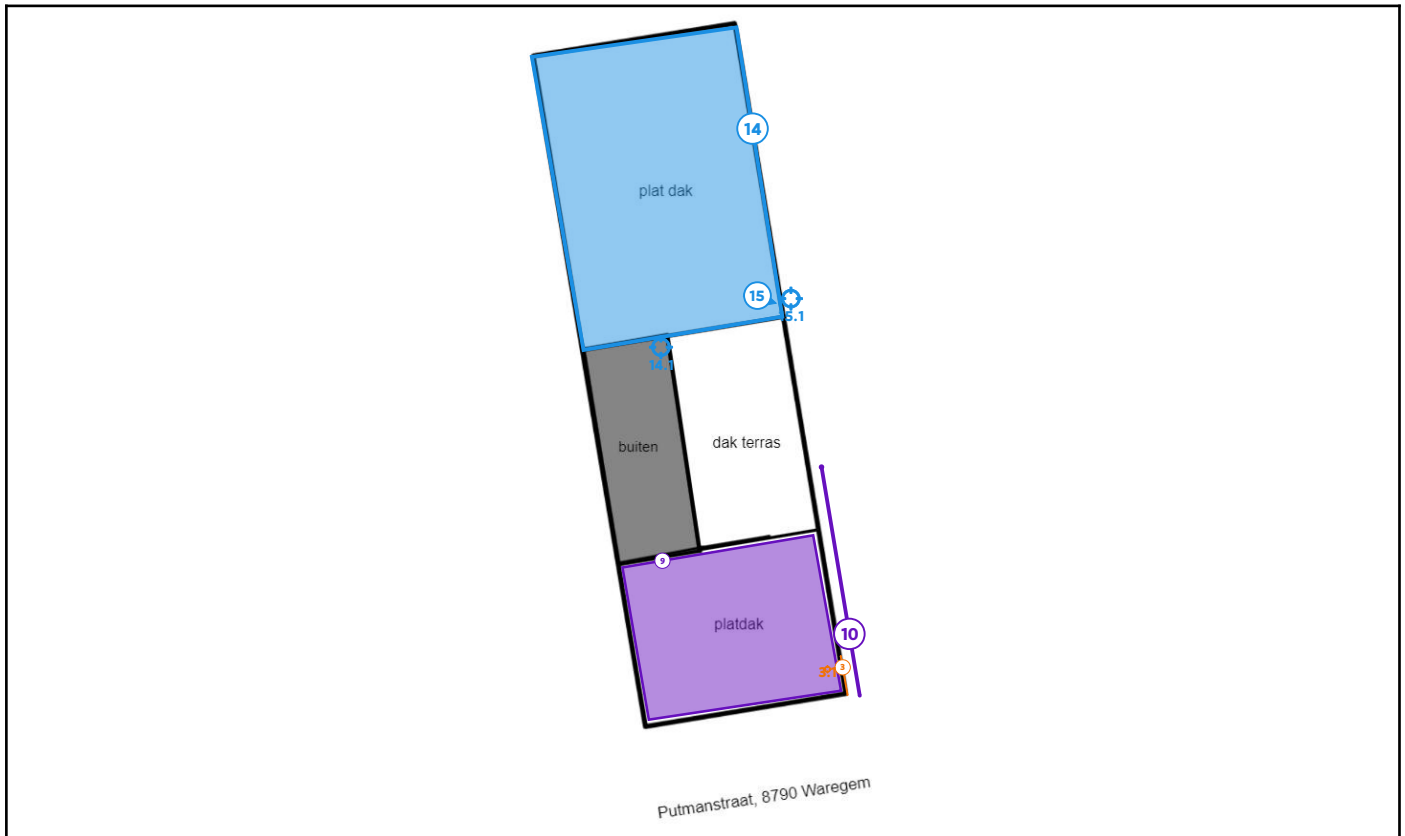
# Plan 1.5: Dakenplan

Beschrijving	Type	Actie
3. Gevellei voorgevel	Asbestmateriaal	<a href="#">Verwijderen</a>
3.1 Code: A11 Gevellei	Puntmonster	-
9. Gecontamineerde dakdekking door gevelleien	Advies	-
10. Gevelleien eigendom van pand nummer 59	Advies	-
14. Roofing plat dak	Geen asbest	-
14.1 Code: A8 Roofing	Puntmonster	-
15. Mastiek tussen deksteen platdak	Geen asbest	-
15.1 Code: A9 Mastiek deksteen	Puntmonster	-

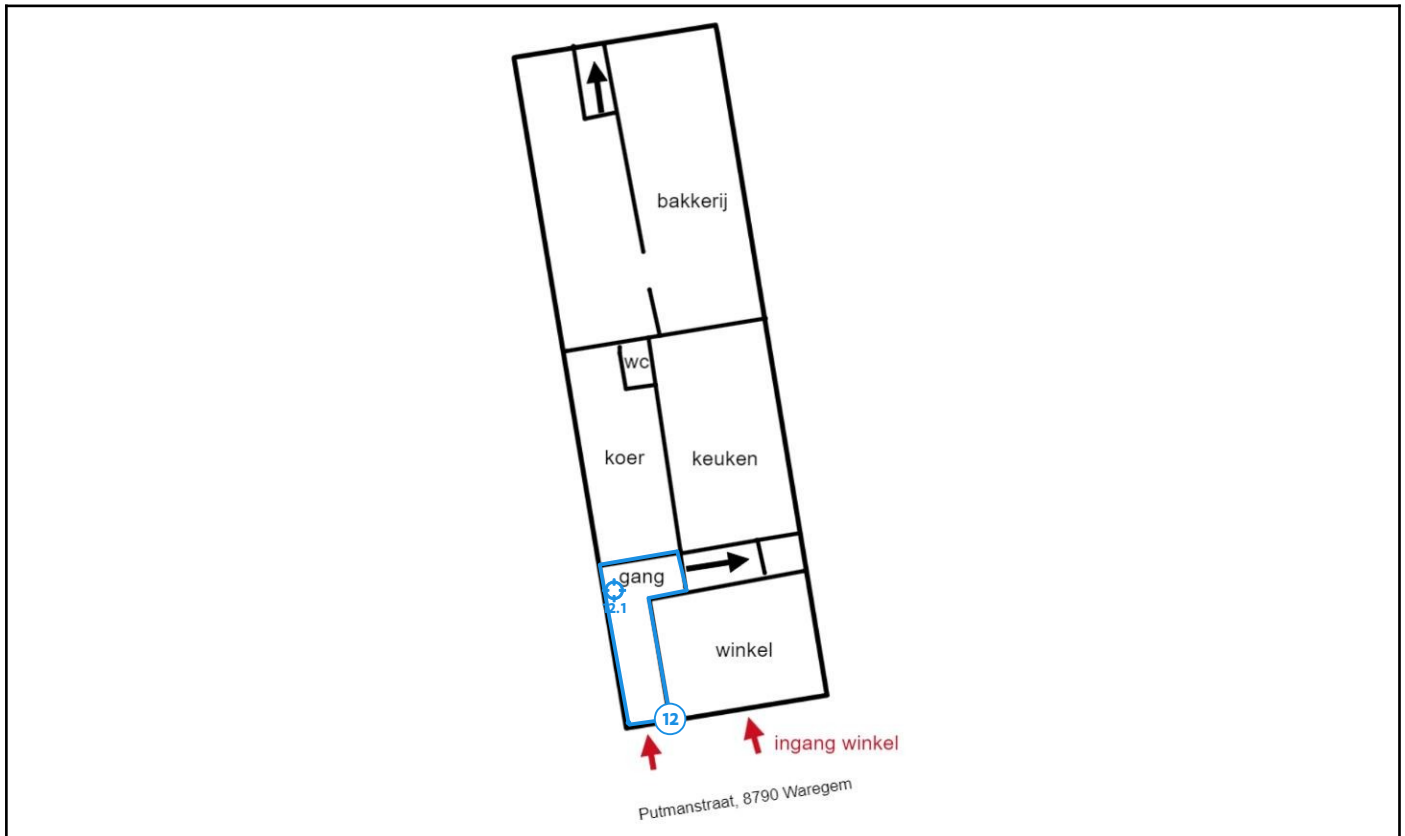
## Plan 1.6: PLEISTER Hoofdgebouw gelijkvloers +0

Beschrijving	Type	Actie
12. Pleister wanden	Geen asbest	-
12.1 Code: A1 Pleister wanden winkel	Puntmonster	-

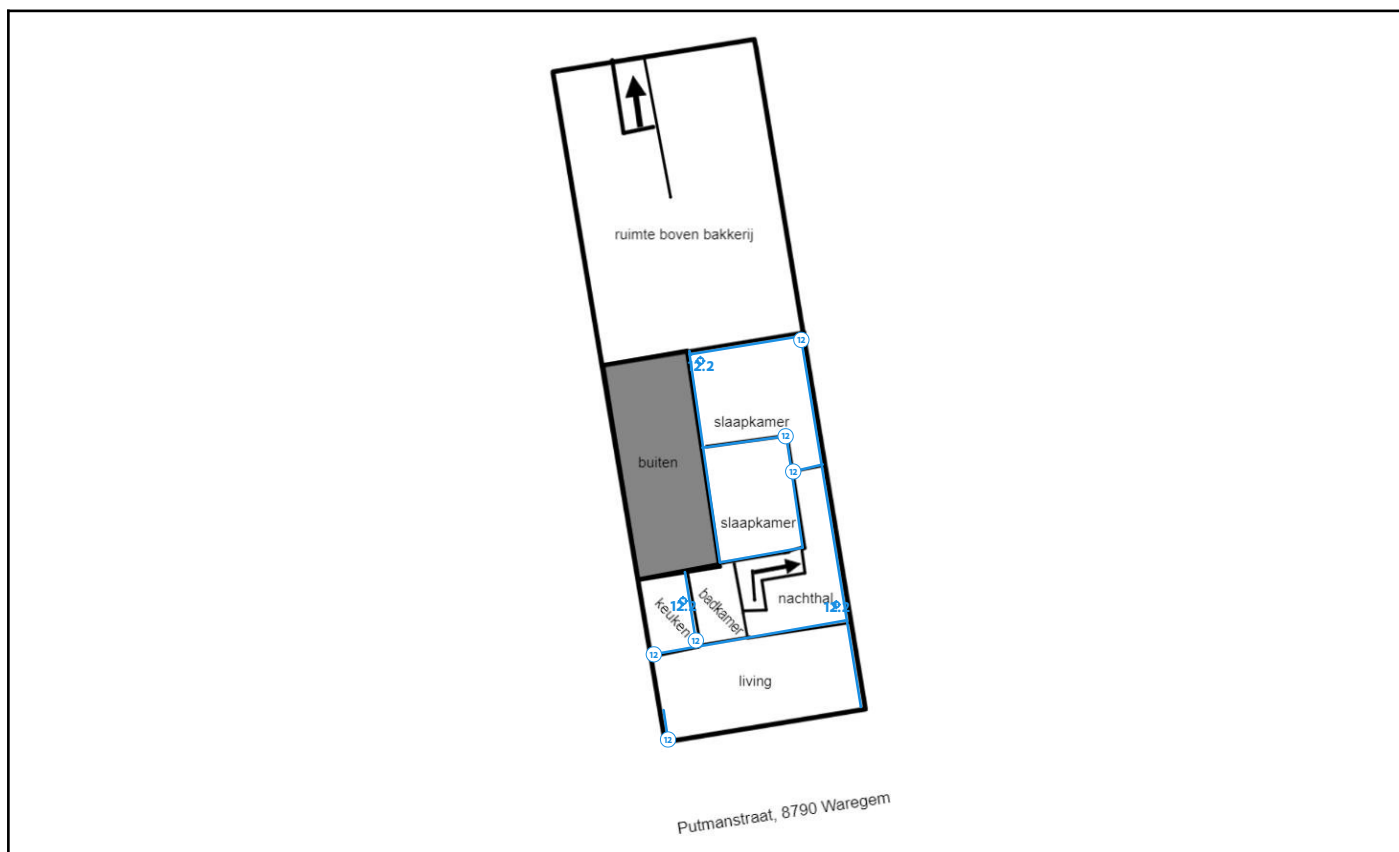
## Plan 1.7: PLEISTER Hoofdgebouw verdiep +1

Beschrijving	Type	Actie
12. Pleister wanden	Geen asbest	-
12.2 Code: A2 Pleister wanden woning	Mengmonster	-

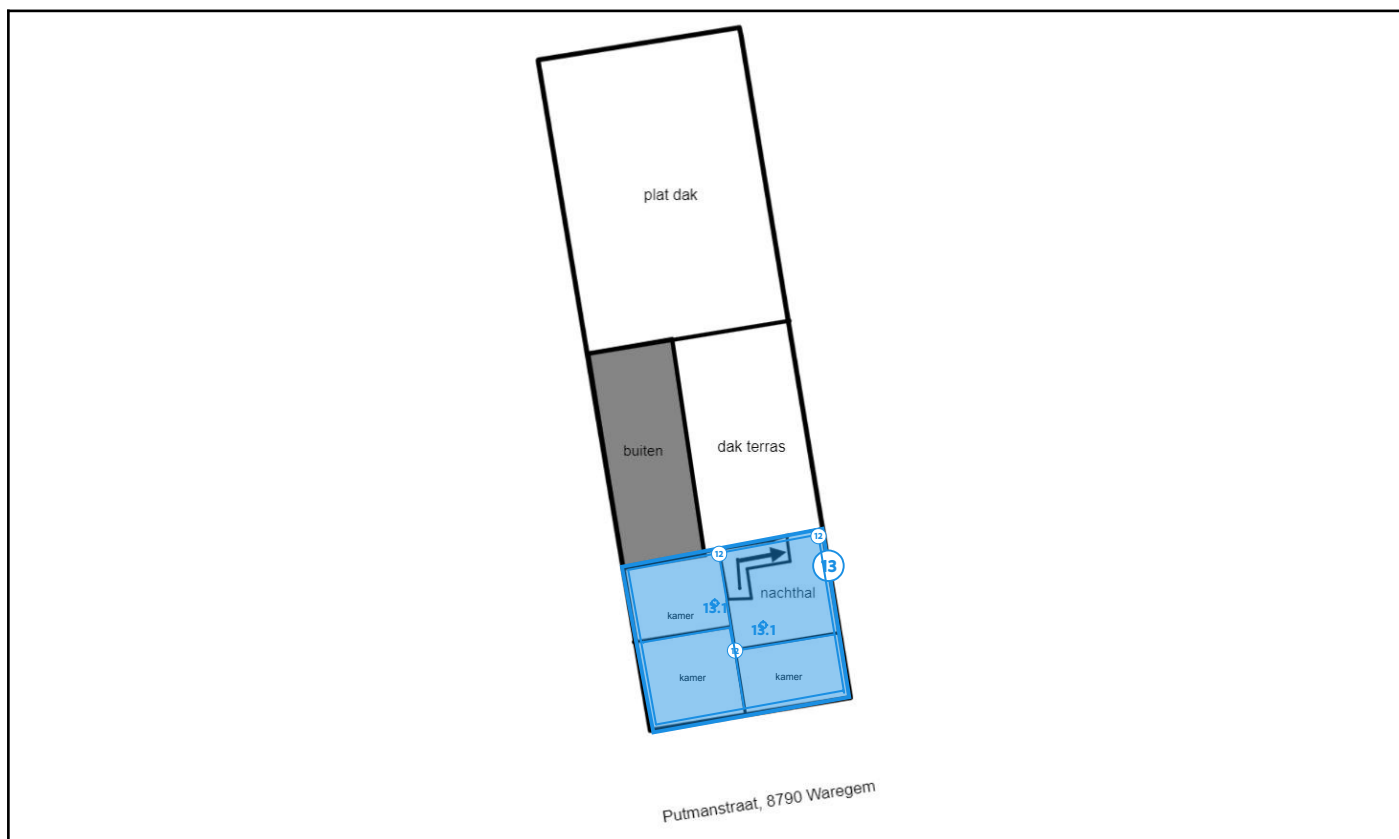
## Plan 1.8: PLEISTER Hoofdgebouw verdiep +2

Beschrijving	Type	Actie
12. Pleister wanden	Geen asbest	-
13. Pleister plafond	Geen asbest	-
13.1 Code: A3 Pleister plafond woning	Mengmonster	-
