Asbestinventarisatetest

Ninovestraat 131, 9600 Ronse

Attestnummer : 20230502-000179.000

Uitgegeven op : 02.05.2023

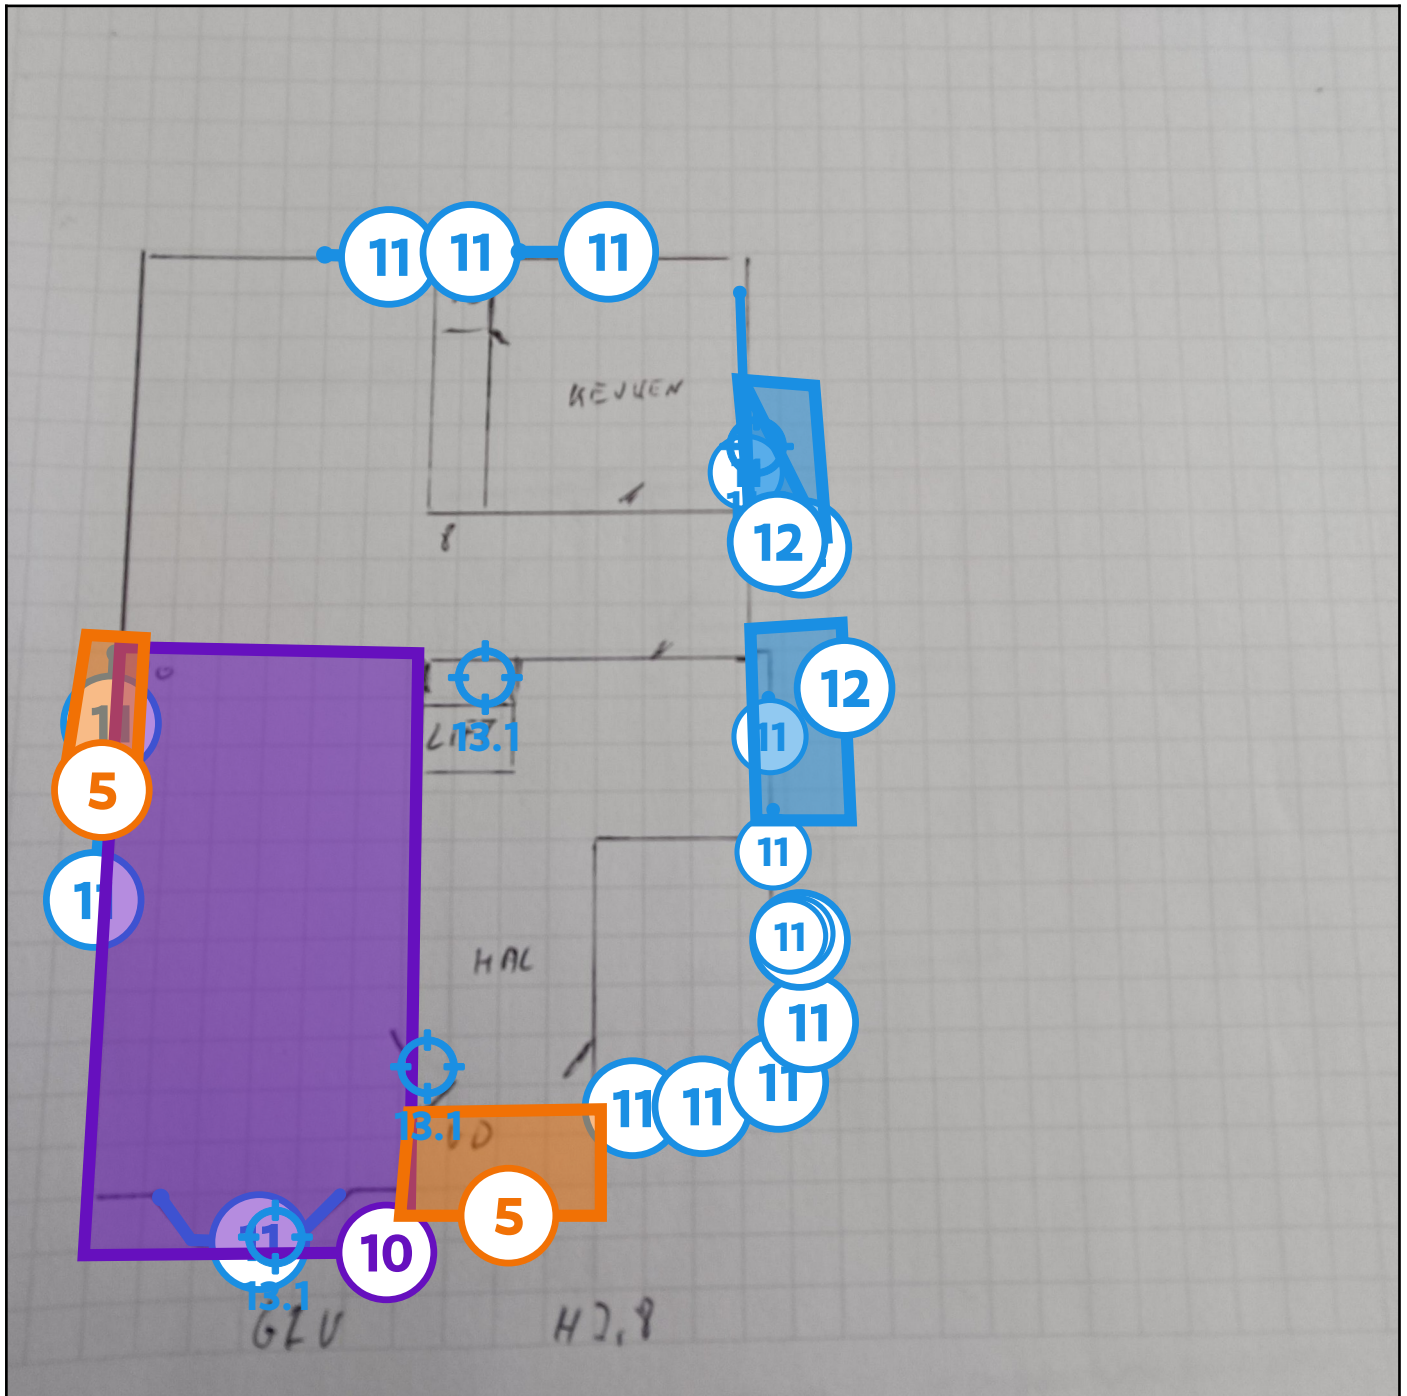
Plan 1.1: grondplan GLV

Beschrijving	Type	Actie
5. dak en gevelleien	Asbestmateriaal	Verwijderen
10. parket lijm	Advies	-
11. kit 1 houten kozijn-ramen	Geen asbest	-

11.1 Code: 03	Puntmonster	-
12. roofing badkamer +1	Geen asbest	-
13. muurpleister	Geen asbest	-
13.1 Code: 06	Mengmonster	-

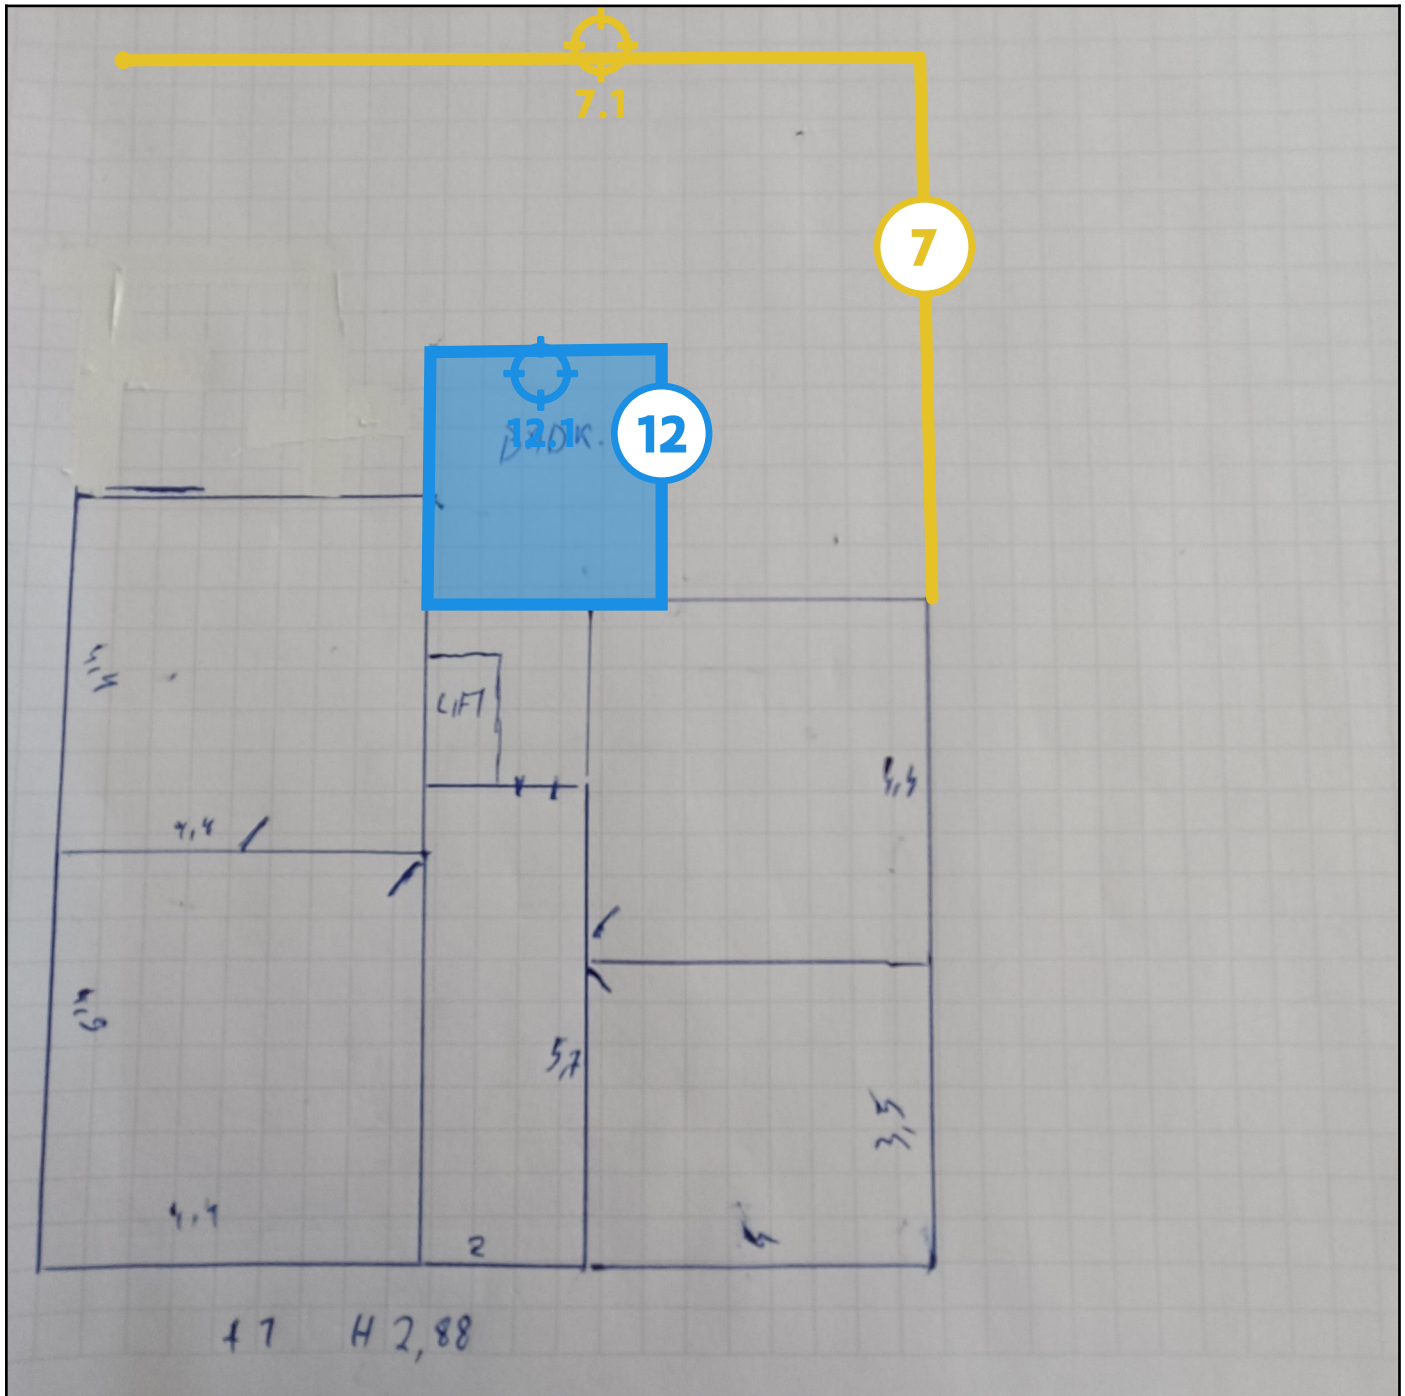
Plan 1.2: grondplan +1

Beschrijving	Type	Actie
7. kit 2 aluminium kozijn-ramen	Asbestmateriaal	Zorgvuldig beheren
7.1 Code: 05	Puntmonster	-
12. roofing badkamer +1	Geen asbest	-

12.1 Code: 04	Puntmonster	-
---------------	-------------	---

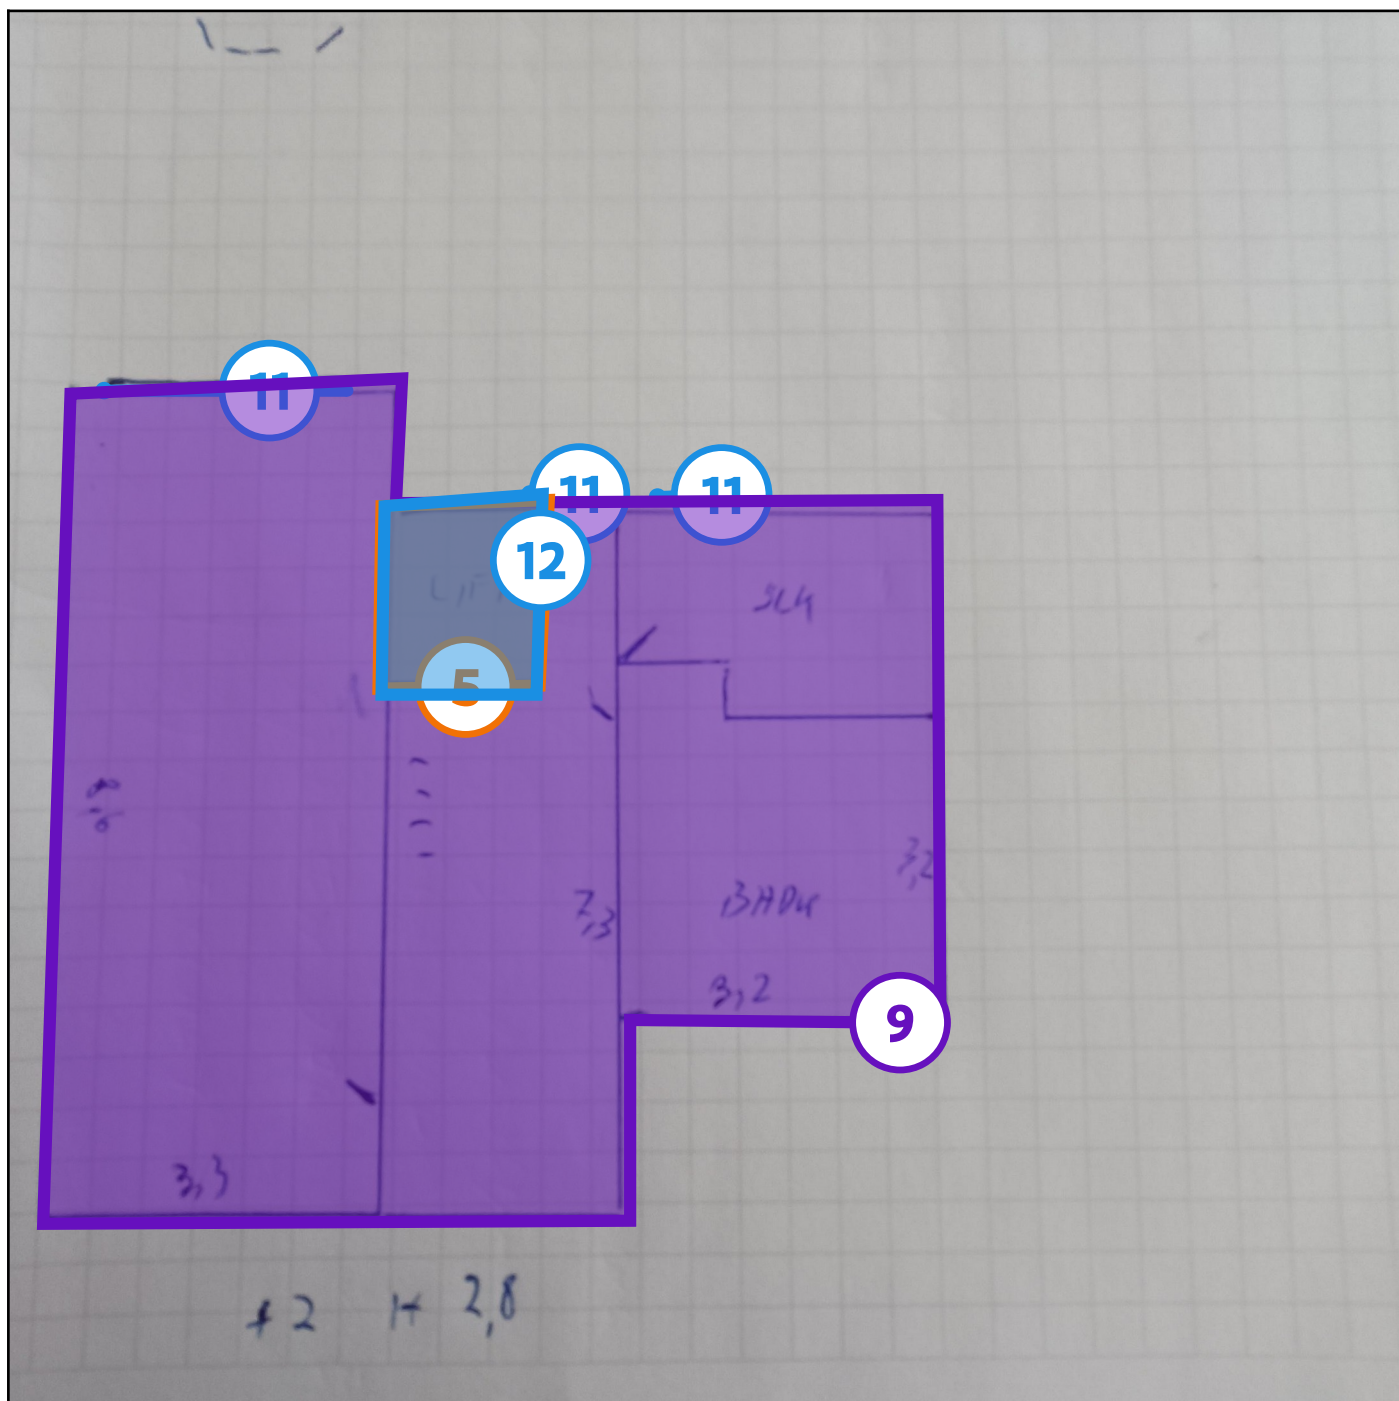
Plan 1.3: grondplan +2

Beschrijving	Type	Actie
5. dak en gevelleien	Asbestmateriaal	Verwijderen
9. onderdakplaat	Beperking	-
11. kit 1 houten kozijn-ramen	Geen asbest	-

12. roofing badkamer +1	Geen asbest	-
-------------------------	-------------	---

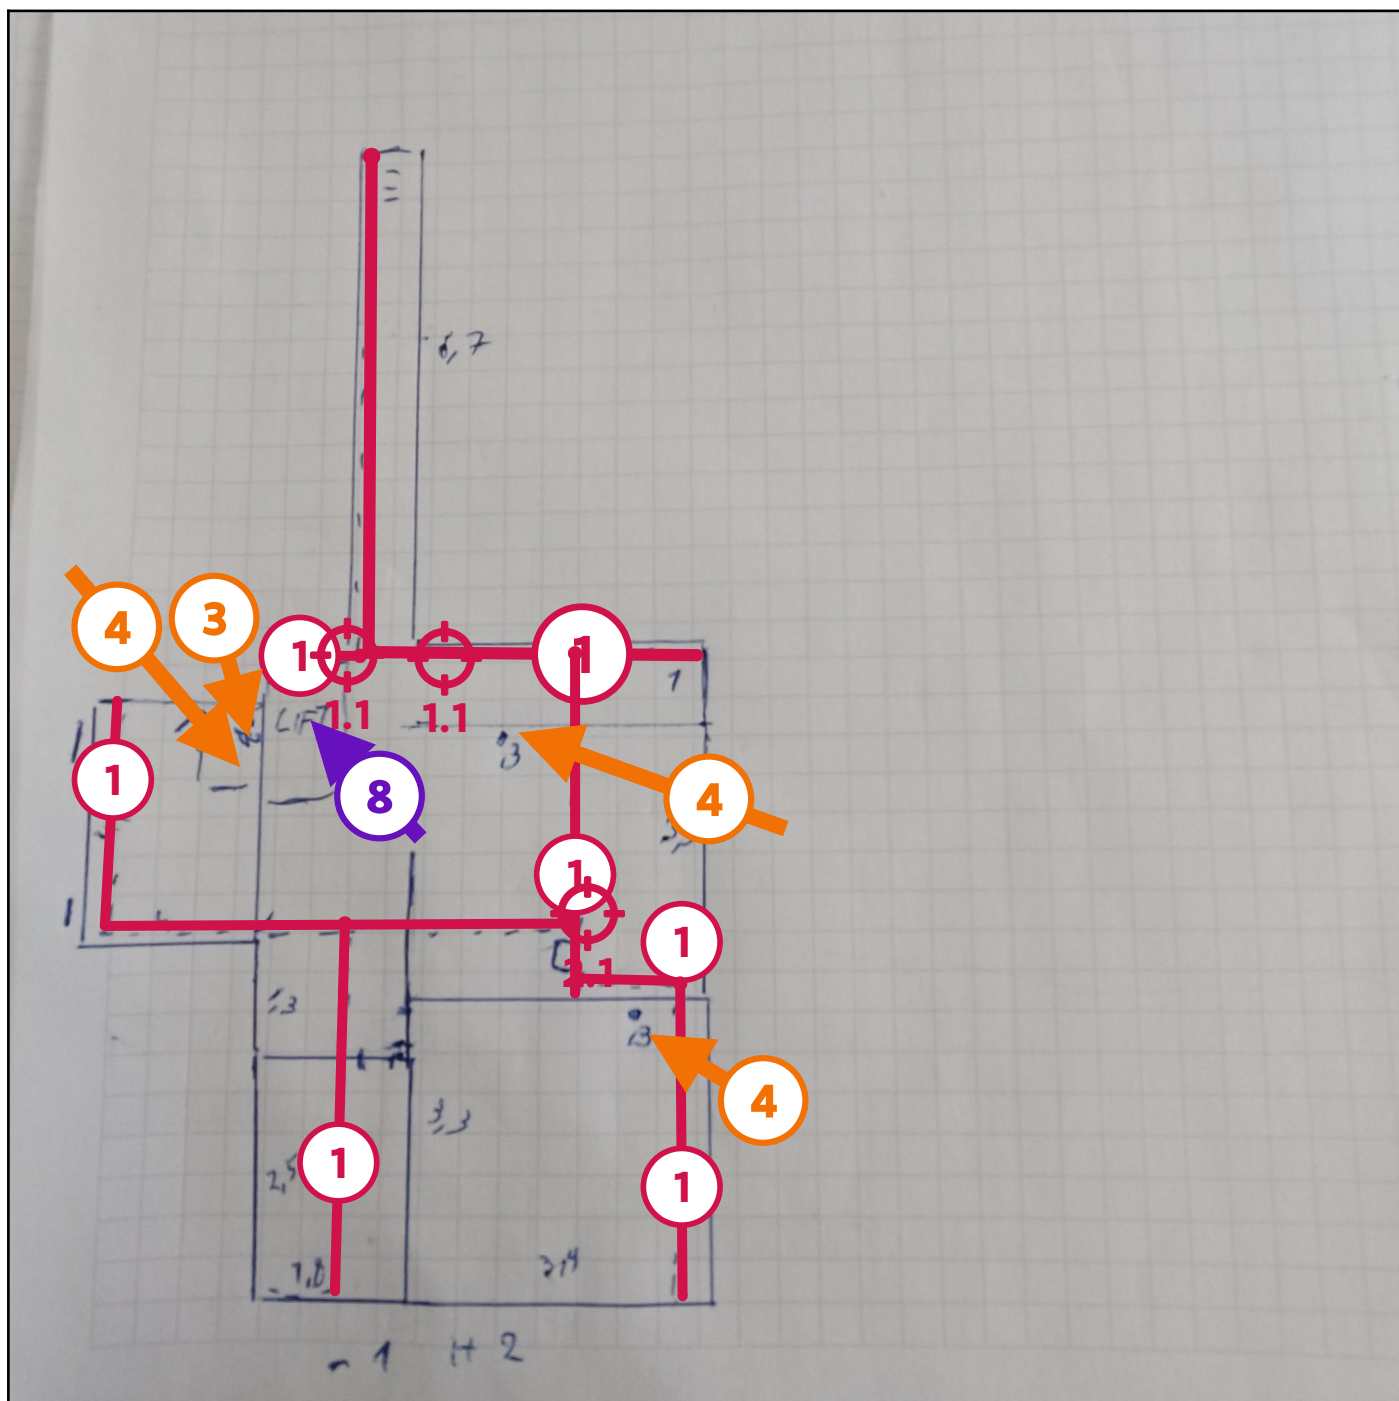
Plan 1.4: grondplan -1

Beschrijving	Type	Actie
1. gips isolatie (recht)	Asbestmateriaal	Dringend verwijderen
1.1 Code: 01	Mengmonster	-

2. gips isolatie (bocht)	Asbestmateriaal	Dringend verwijderen
2.1 Code: 02	Mengmonster	-
3. vonkschot	Asbestmateriaal	Verwijderen
4. bakeliet	Asbestmateriaal	Verwijderen
8. lift schacht	Beperking	-

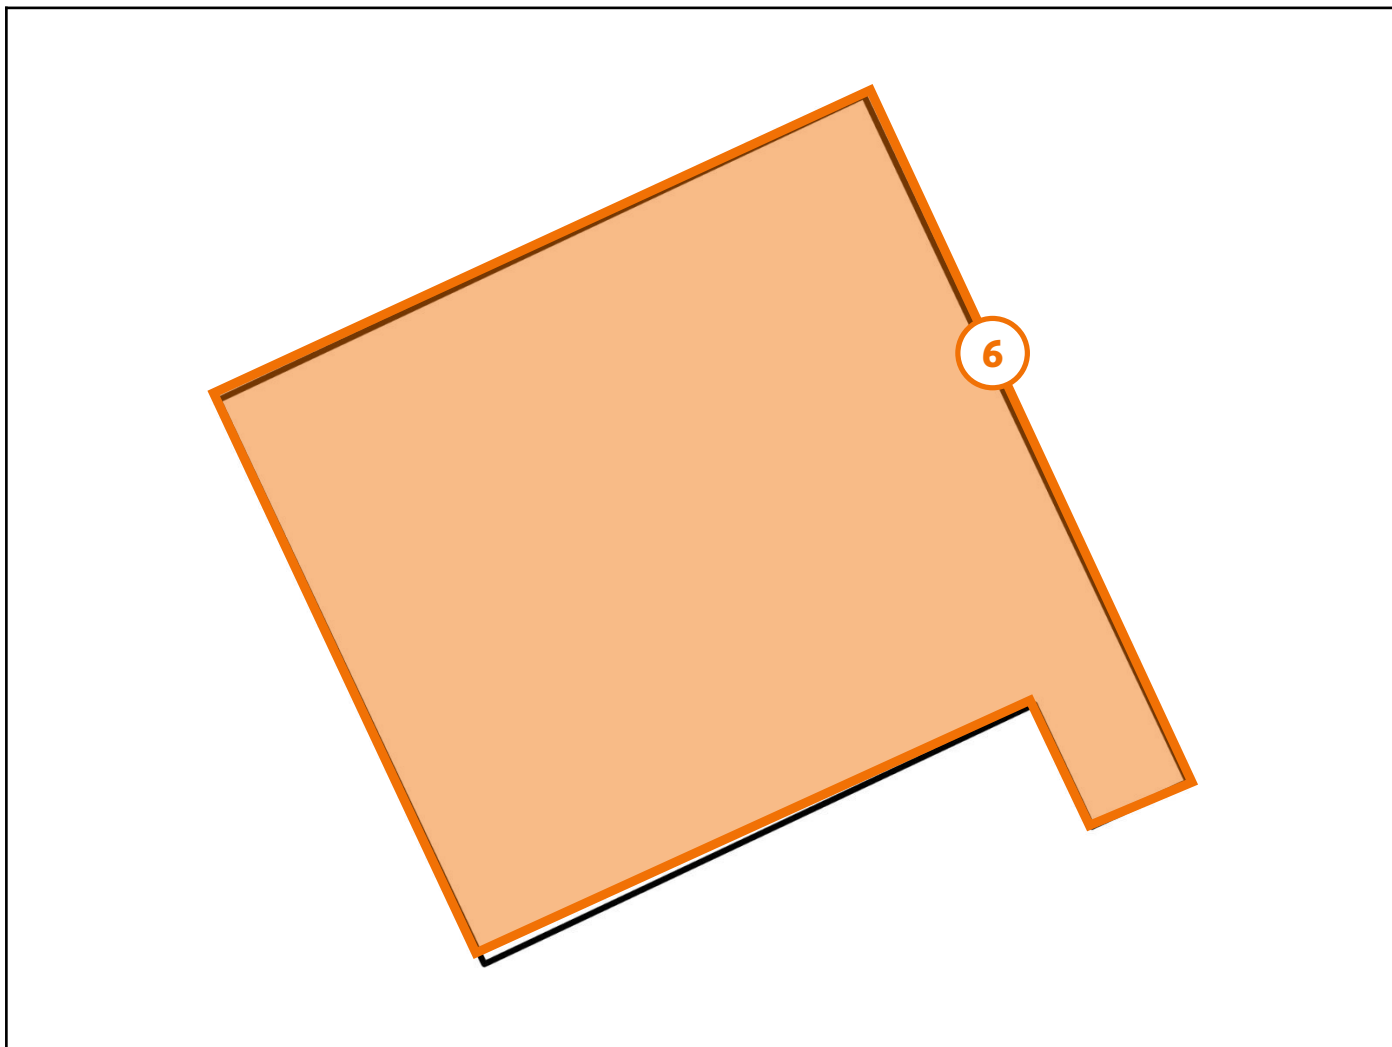
Plan 2.1: Bijgebouw plan

Beschrijving	Type	Actie
6. golfplaat	Asbestmateriaal	Verwijderen

- Eenvoudige handelingen: mag via doe-het-zelf of door werknemer(s) met opleidingsattest eenvoudige handelingen
Ondervloer afdekken , golfplaten voorzichtig verwijderen, extra fixeren, niet breken , niet gooien, onmiddellijk verpakken of voorzichtig in container met asbestbag plaatsen. De constructiebalken zullen ook gereinigd worden met vochtige doeken en hepa stofzuiger .
