Asbestinventarisatetest

Twaalfde-Liniestraat 27, 8520 Kuurne

Attestnummer : 20230814-000291.000

Uitgegeven op : 14.08.2023

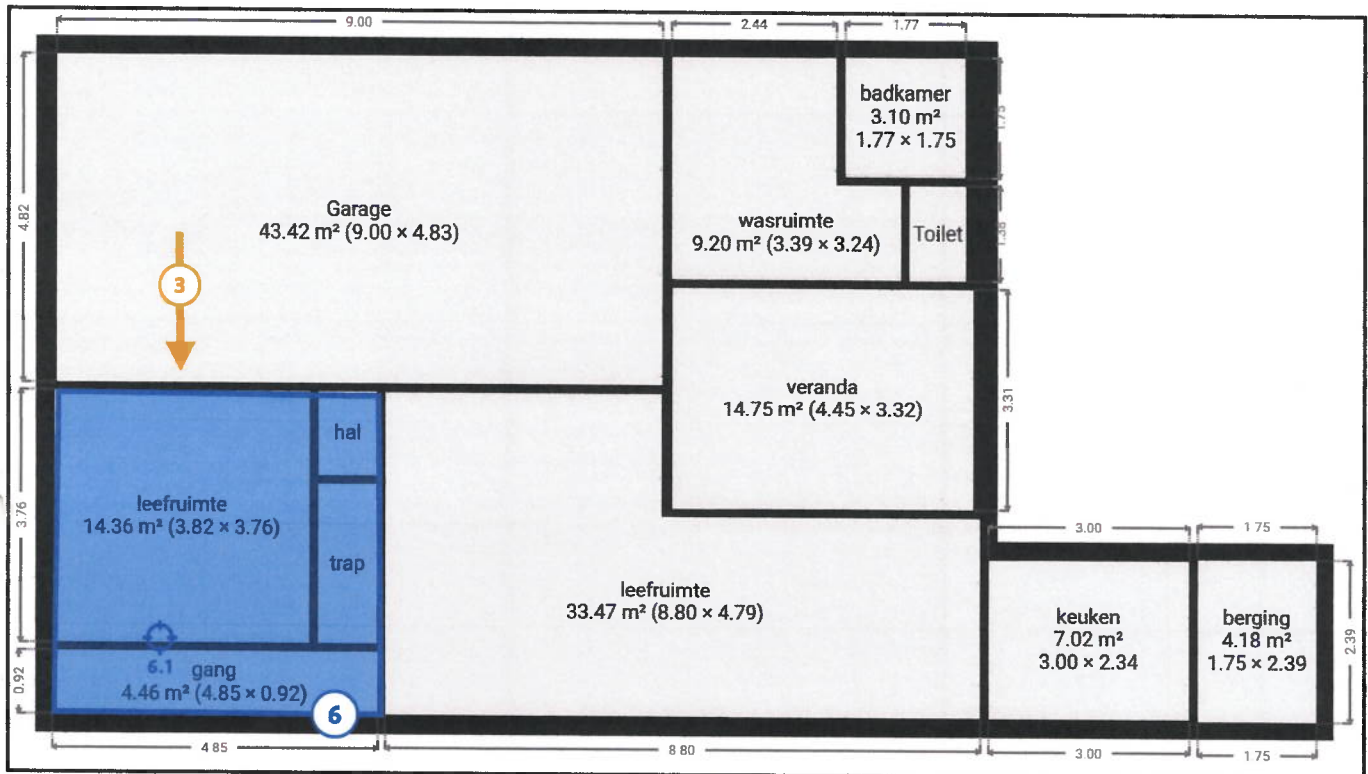
Plan 1.2: gelijkvloers

Beschrijving	Type	Actie
3. Bakelieten elektr. infrastr. garage/zolder	Asbestmateriaal	Zorgvuldig beheren
6. Pleisterwerk plafond doorheen woning	Geen asbest	-
6.1 Code: S2	Mengmonster	-

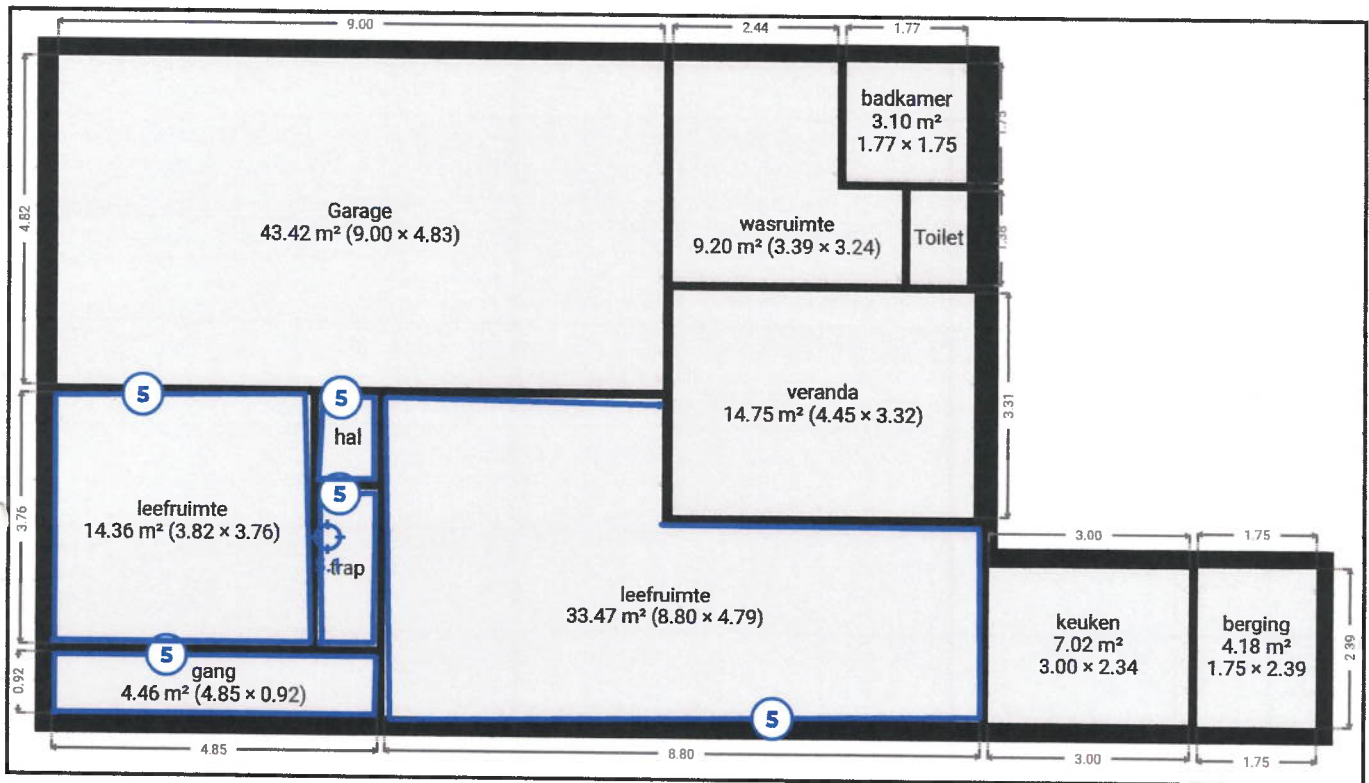
Plan 1.3: gelijkvloers

Beschrijving	Type	Actie
5. Pleisterwerk muur doorheen woning	Geen asbest	-
5.1 Code: S1	Mengmonster	-

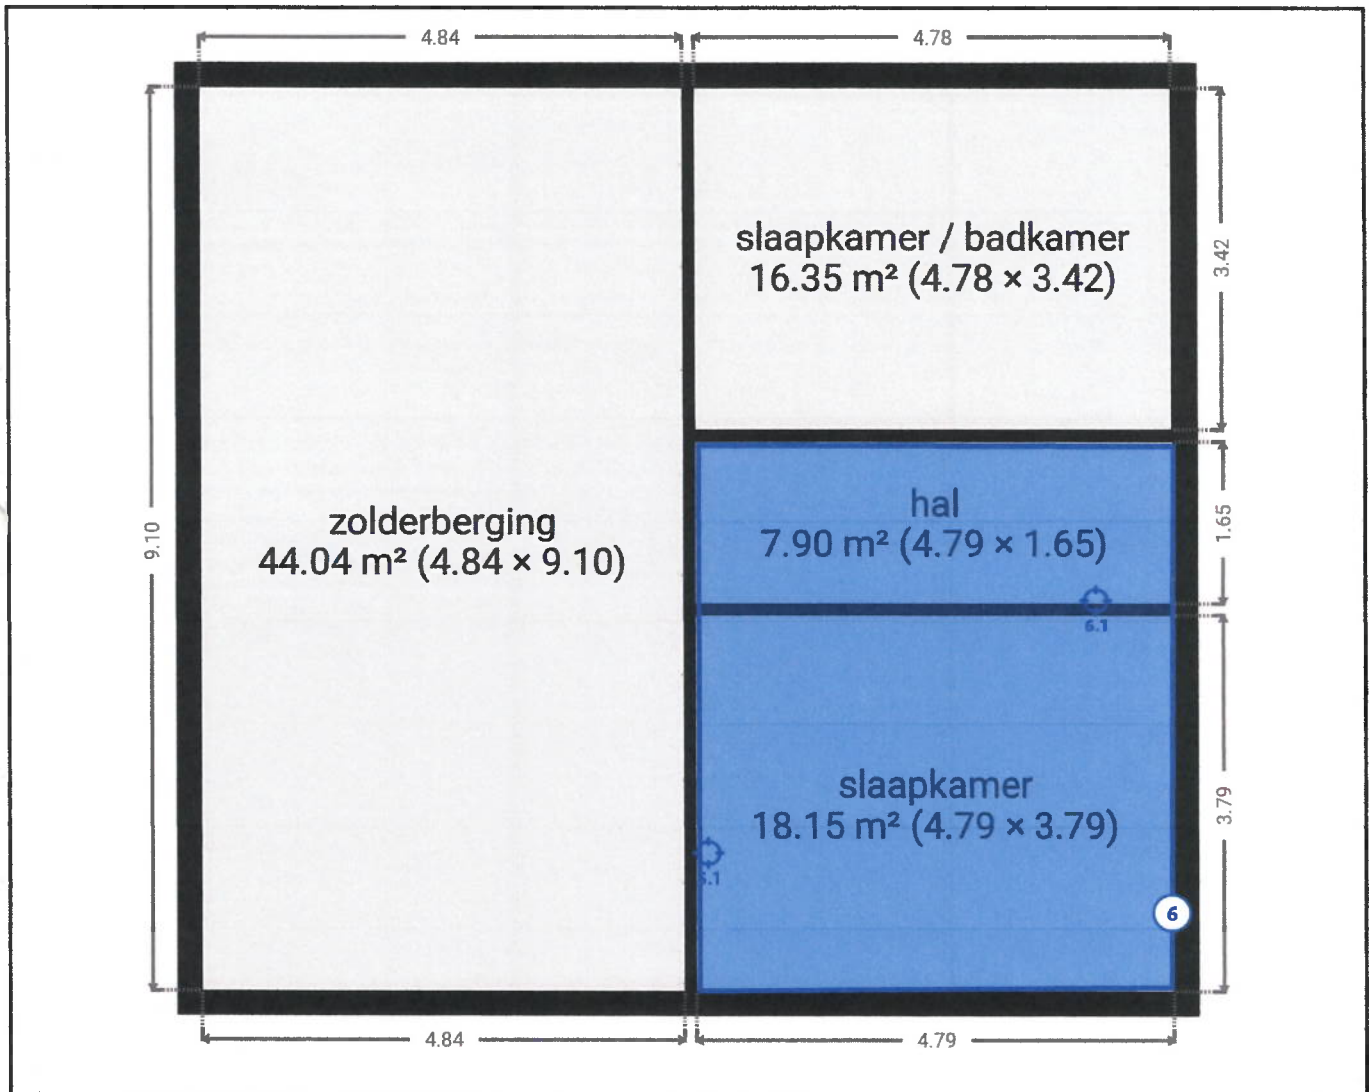
Plan 1.4: 1e verdieping

Beschrijving	Type	Actie
6. Pleisterwerk plafond doorheen woning	Geen asbest	-
6.1 Code: S2	Mengmonster	-

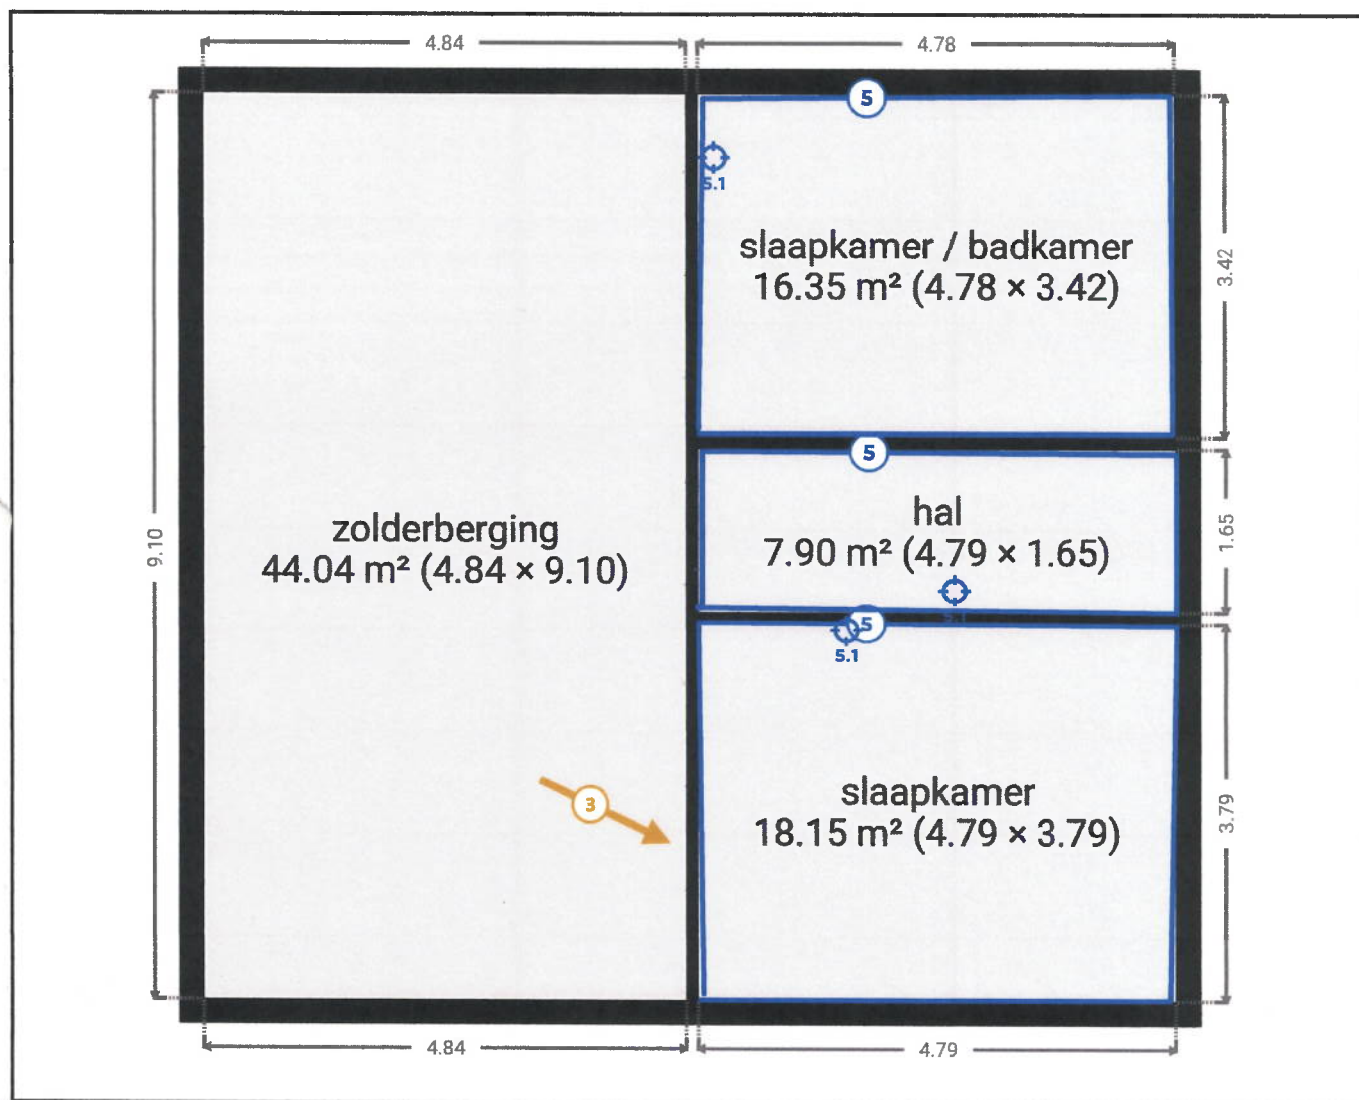
Plan 1.5: 1e verdieping

Beschrijving	Type	Actie
3. Bakelieten elektr. infrastr. garage/zolder	Asbestmateriaal	Zorgvuldig beheren
5. Pleisterwerk muur doorheen woning	Geen asbest	-
5.1 Code: S1	Mengmonster	-
