Asbestinventarisatetest

Hunnegemstraat 15, 9500 Geraardsbergen

Attestnummer : 20230414-000395.000

Uitgegeven op : 14.04.2023

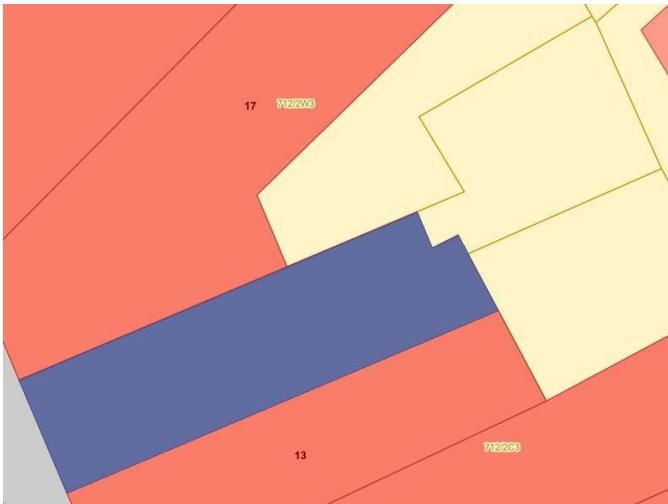
Zone 1: Hoofdgebouw

Tijdens de inspectie vastgesteld:

- 2 Asbestmaterialen**
- 0 Beperkingen
- 1 Uitsluitingen**
- 0 Roerende goederen
- 0 Puin, steenslag, (water)bodem
- 0 Adviezen
- 1 Geen asbest**

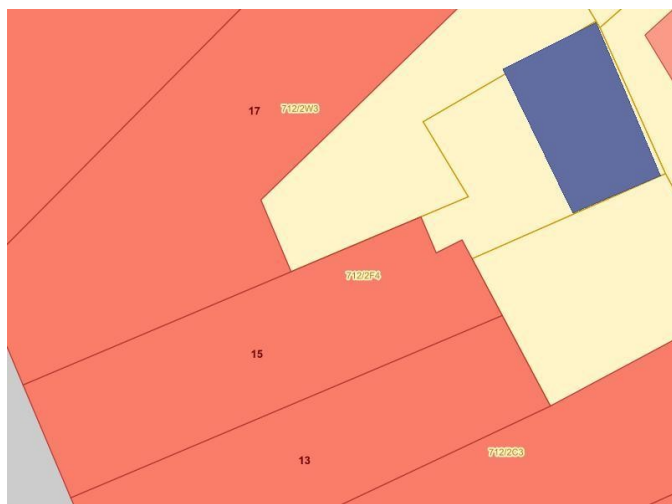
Zone 2: Constructie

Tijdens de inspectie vastgesteld:

2 Asbestmaterialen

Beschrijving	Type	Actie
1. Golfplaat	Asbestmateriaal	Dringend verwijderen
3. Golfplaat	Asbestmateriaal	Verwijderen

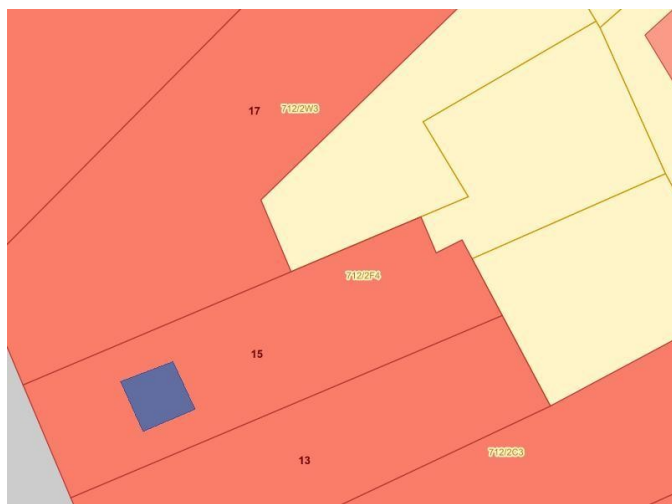
Zone 3: Constructie

Tijdens de inspectie vastgesteld:

- 0 Asbestmaterialen
- 0 Beperkingen
- 0 Uitsluitingen
- 0 Roerende goederen
- 0 Puin, steenslag, (water)bodem
- 0 Adviezen
- 1 Geen asbest**
