# Asbestinventarisatetest

Wortegemseweg 3, 8790 Waregem

Attestnummer : 20231020-000321.000

Uitgegeven op : 20.10.2023

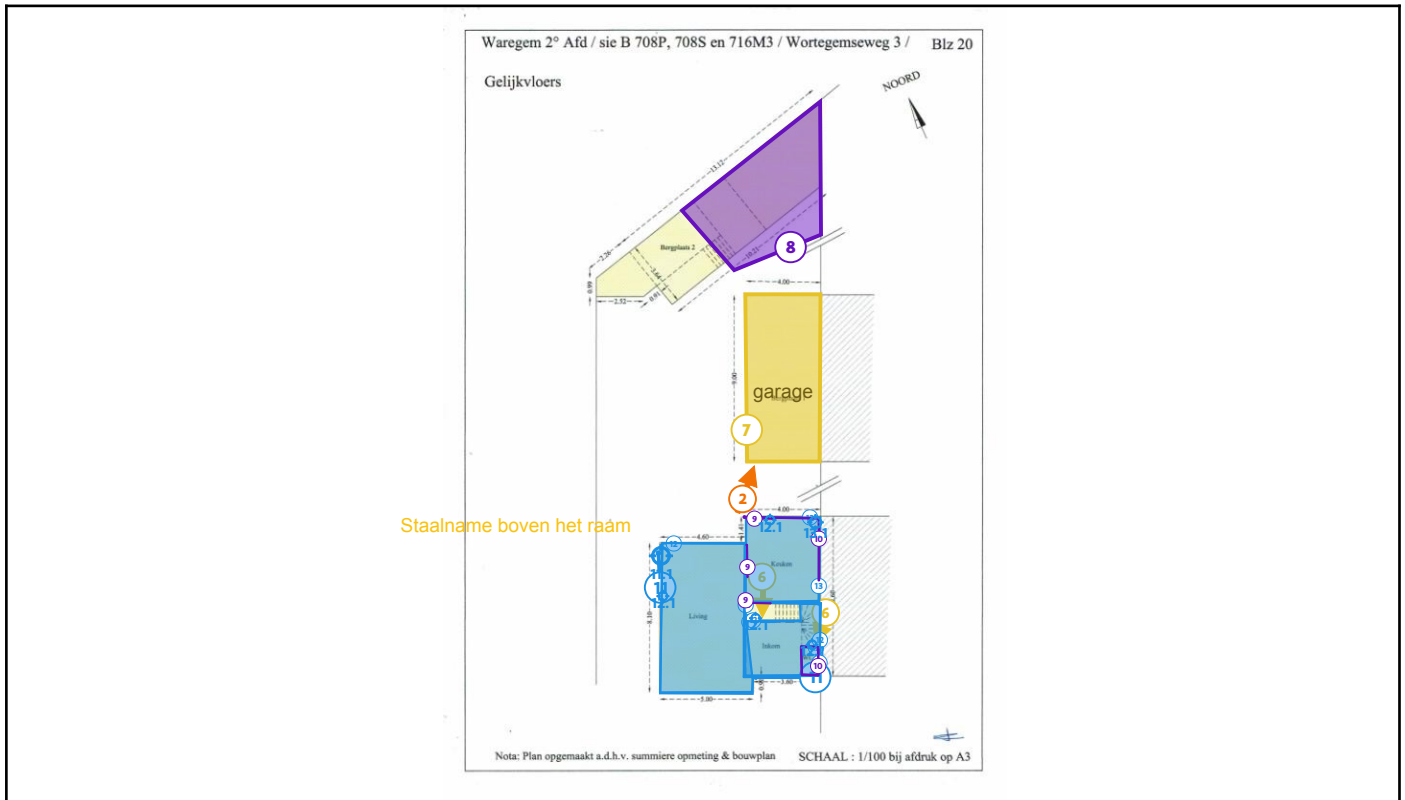
# Plan 1.1: Gelijkvloers

Beschrijving	Type	Actie
2. Rookgaskanaal garage	Asbestmateriaal	Verwijderen
4. Mastiek ramen	Asbestmateriaal	Zorgvuldig beheren
6. Bakeliet elektrische toepassingen	Asbestmateriaal	Zorgvuldig beheren
7. Roofing garage	Asbestmateriaal	Zorgvuldig beheren
8. Overwoekerende vegetatie boven tuinberging	Beperking	-
9. Tegellijm achter zwarte plinten	Advies	-
10. Tegellijm achter faiences	Advies	-
11. crepi voor- en zijgevel	Geen asbest	-
11.1 Code: 2351192-03	Puntmonster	-

12. Pleisterwerk binnenwanden	Geen asbest	-
12.1 Code: 2351192-01	Mengmonster	-
13. Pleisterwerk plafonds	Geen asbest	-
13.1 Code: 2351192-02	Mengmonster	-

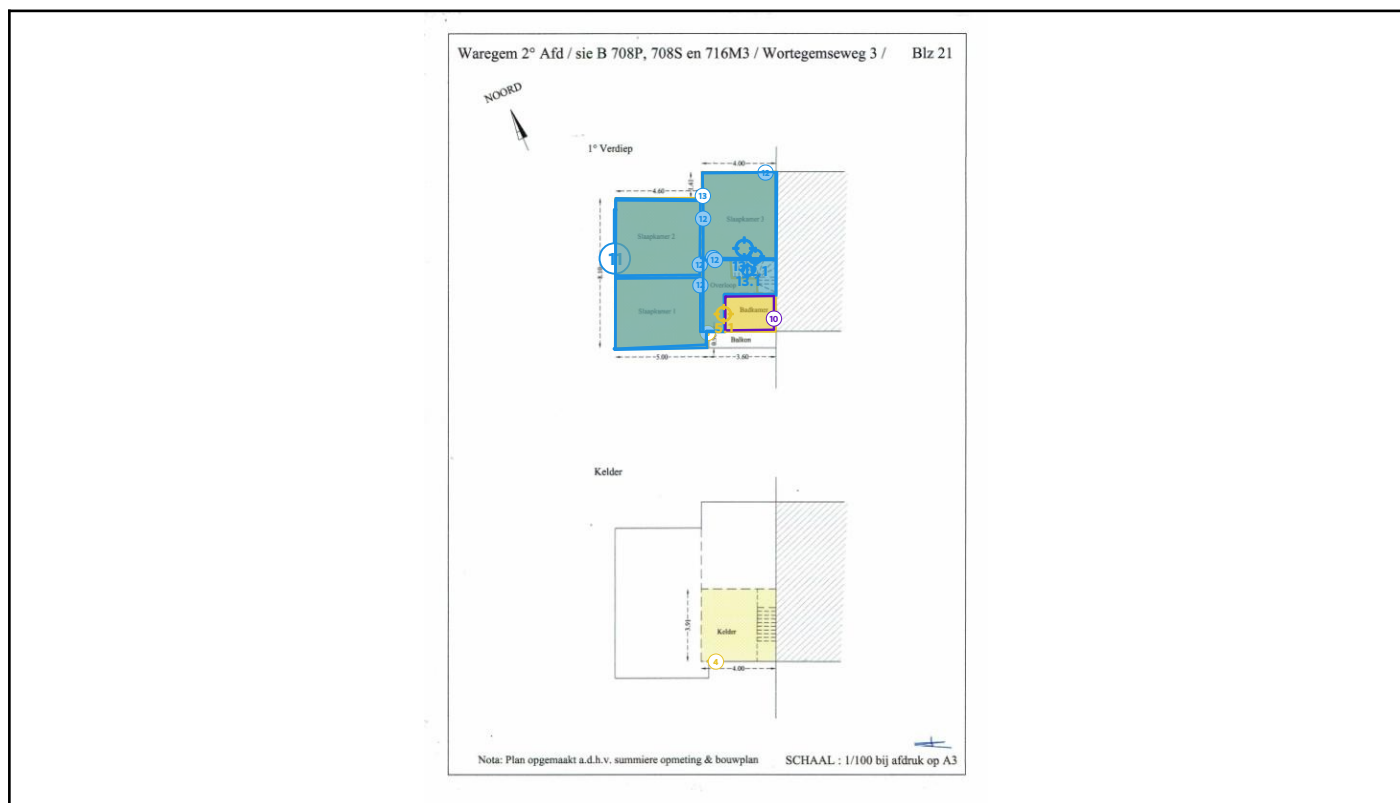
## Plan 1.2: Eerste verdieping en kelder

Beschrijving	Type	Actie
4. Mastiek ramen	Asbestmateriaal	Zorgvuldig beheren
5. Kunststoftegels met onderlaag	Asbestmateriaal	Zorgvuldig beheren
5.1 Code: 2351192-04	Puntmonster	-
10. Tegellijm achter faiences	Advies	-
11. crepi voor- en zijgevel	Geen asbest	-
12. Pleisterwerk binnenwanden	Geen asbest	-
12.1 Code: 2351192-01	Mengmonster	-
13. Pleisterwerk plafonds	Geen asbest	-
13.1 Code: 2351192-02	Mengmonster	-

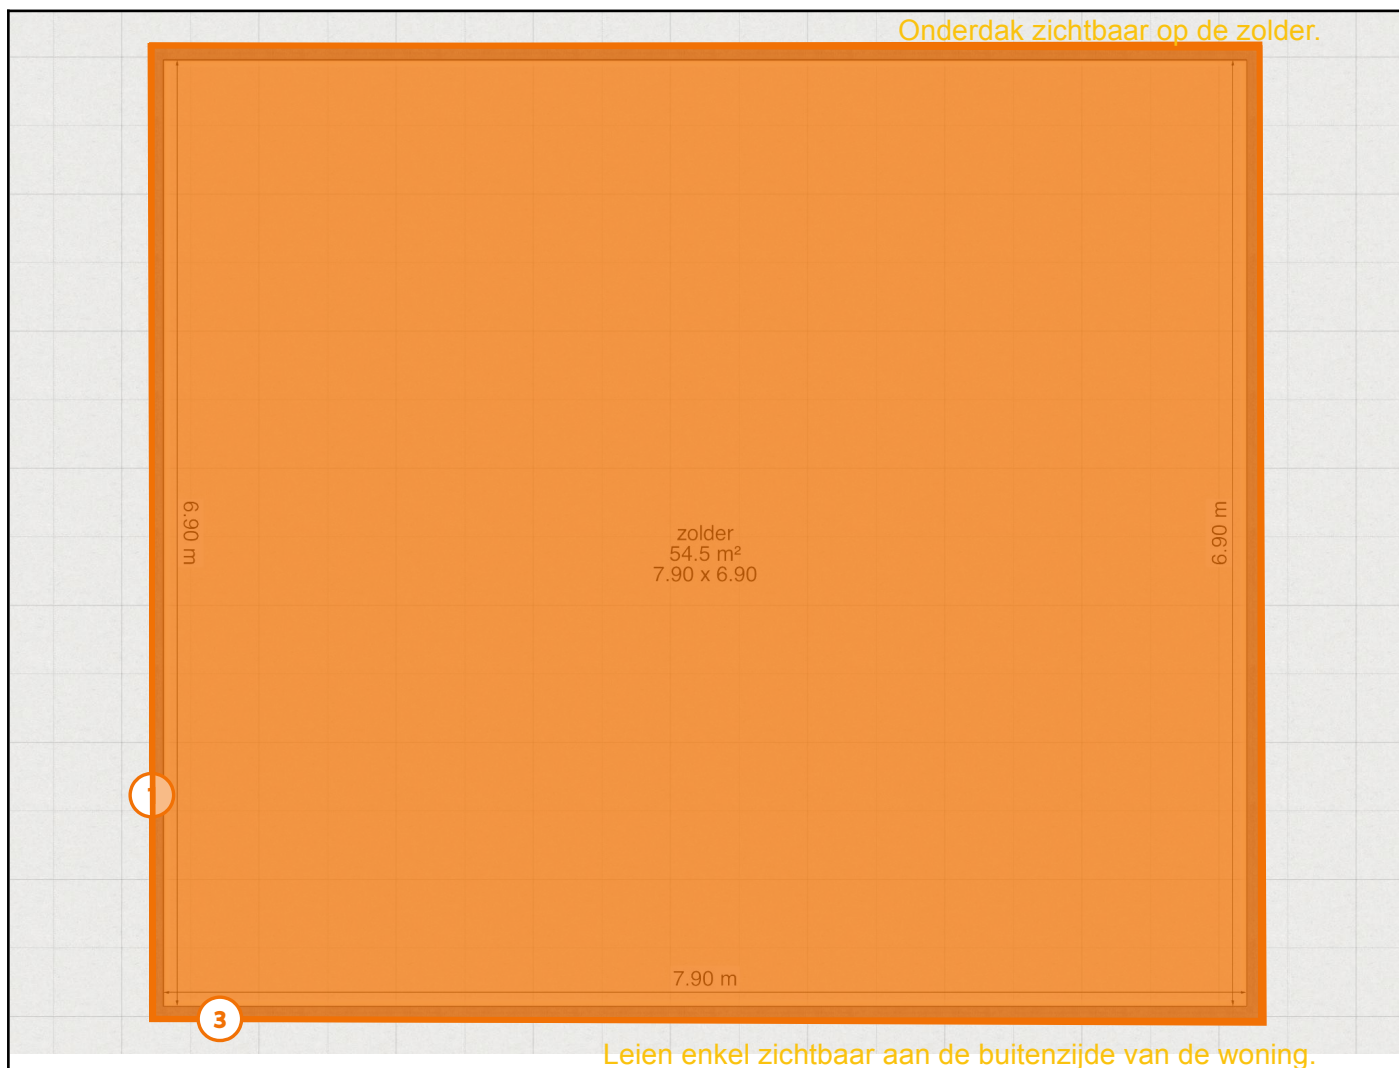
## Plan 1.3: Zolder

Beschrijving	Type	Actie
1. Leien dak woonhuis	Asbestmateriaal	Verwijderen
3. Onderdakplaten woonhuis	Asbestmateriaal	Maatregelen nemen
