Asbestinventarisatetest

Spoorweglaan 4, 8760 Meulebeke

Attestnummer : 20221216-000013.000

Uitgegeven op : 16.12.2022

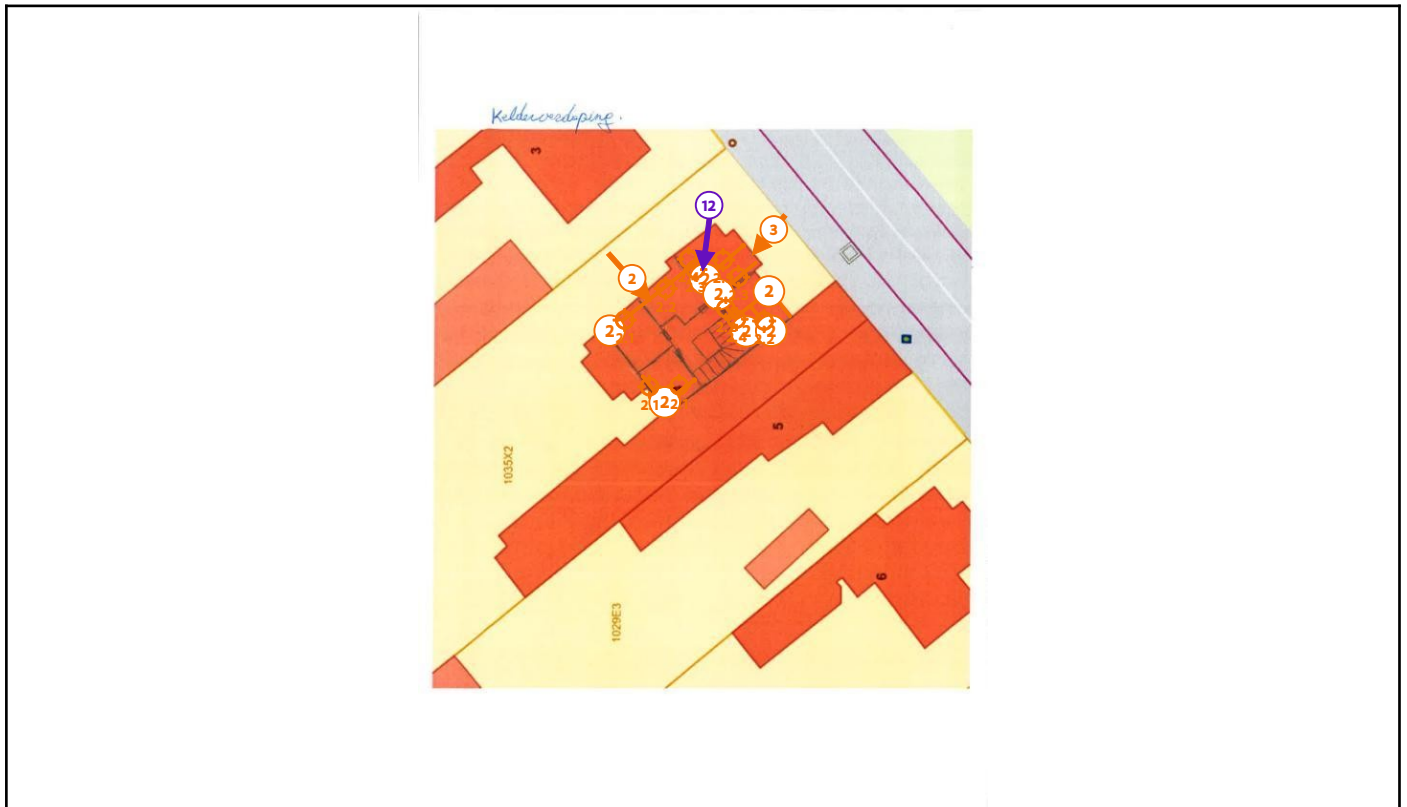
Plan 1.1: Grondplan kelder

Beschrijving	Type	Actie
2. Buisisolatie kelder	Asbestmateriaal	Verwijderen
2.1 Code: ST 001 - recht stuk	Mengmonster	-
2.2 Code: ST 002 - recht stuk	Mengmonster	-
2.3 Code: ST 003 - recht stuk	Mengmonster	-
2.4 Code: ST 004 - bochtstuk	Mengmonster	-
3. Doorvoerbuis kelder	Asbestmateriaal	Verwijderen
12. Dichting brander kelder	Advies	-

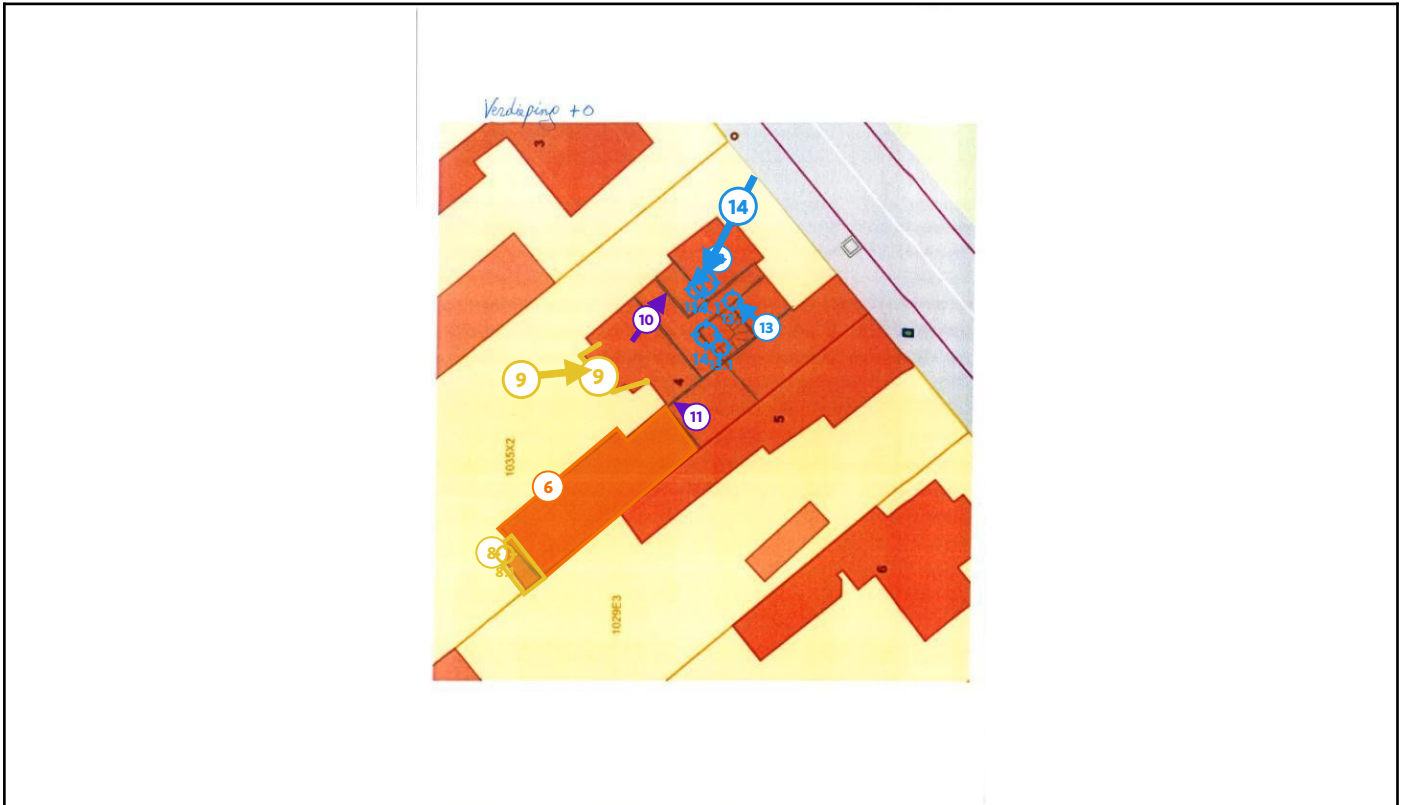
Plan 1.2: Grondplan verdiep +0

Beschrijving	Type	Actie
6. Dakleien achterbouw	Asbestmateriaal	Verwijderen
8. Onderdak buitenberging	Asbestmateriaal	Zorgvuldig beheren
8.1 Code: ST 008	Puntmonster	-
9. Mastiek aluminium buitenschrijnwerk varanda	Asbestmateriaal	Zorgvuldig beheren
10. Wandtegels keuken	Advies	-
11. Wandtegels bijkeuken	Advies	-
13. Pleisterwerk muren	Geen asbest	-
13.1 Code: ST 005	Mengmonster	-
14. Pleisterwerk plafond	Geen asbest	-

14.1 Code: ST 006	Mengmonster	-
-------------------	-------------	---

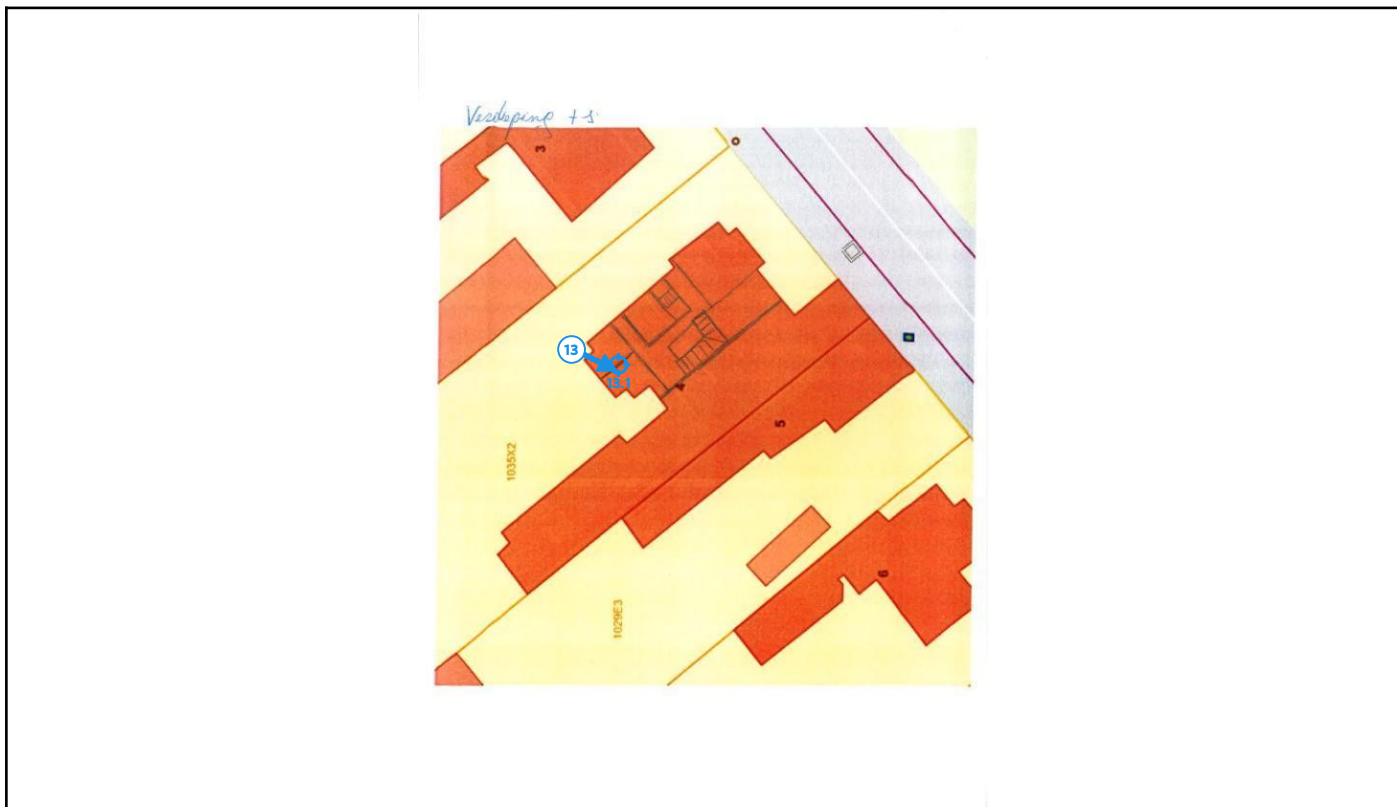
Plan 1.3: Grondplan verdiep +1

Beschrijving	Type	Actie
13. Pleisterwerk muren	Geen asbest	-
13.1 Code: ST 005	Mengmonster	-

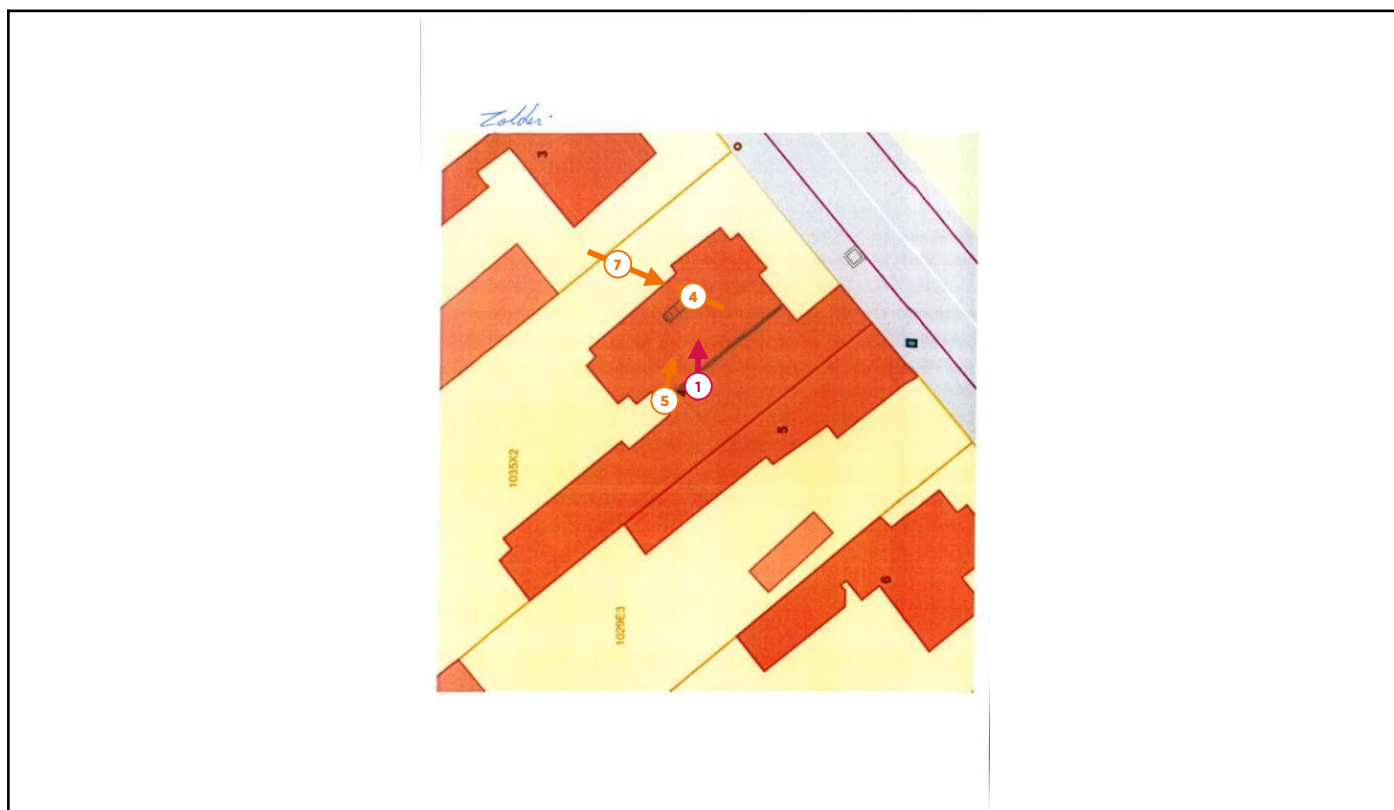
Plan 1.4: Grondplan zolder

Beschrijving	Type	Actie
1. Remschoenen liftmotor	Asbestmateriaal	Dringend verwijderen
4. Dichting roetluikje zolder	Asbestmateriaal	Verwijderen
5. Schoorsteen op dak	Asbestmateriaal	Verwijderen
7. Schouwhoed	Asbestmateriaal	Verwijderen
