Asbestinventarisatetest

Burgemeester Gillonlaan 115/+ garage 2-11, 8500 Kortrijk

Attestnummer : 20240209-000419.000

Uitgegeven op : 09.02.2024

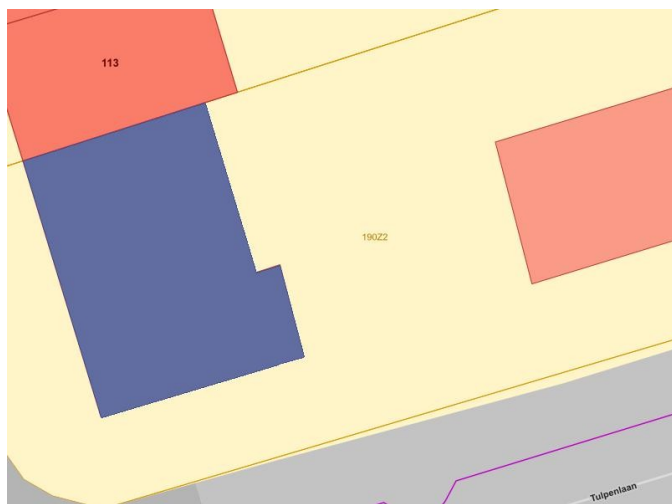
Zone 1: Hoofdgebouw

Tijdens de inspectie vastgesteld:

1 Asbestmateriaal

Beschrijving	Type	Actie
3. 6 - Glasalplaat	Asbestmateriaal	Zorgvuldig beheren
6. 7 - dempingsplaat onder lavabo	Advies	-
8. 2 - pleister plafond +1 droog, nat en technische ruimte (m)	Geen asbest	-
8.1 Code: Staal 2	Puntmonster	-
9. 1 - Pleister wand +1 droge en natte ruimte, technische ruimte (m)	Geen asbest	-
9.1 Code: Staal 1	Mengmonster	-

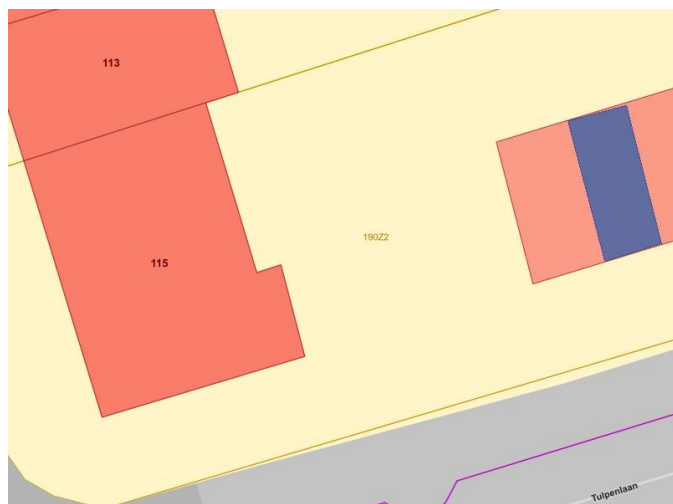
Zone 2: Constructie

Tijdens de inspectie vastgesteld:

2 Asbestmaterialen
