Asbestinventarisatetest

Waterleliestraat 5, 2820 Bonheiden

Attestnummer : 20231107-000066.000

Uitgegeven op : 07.11.2023

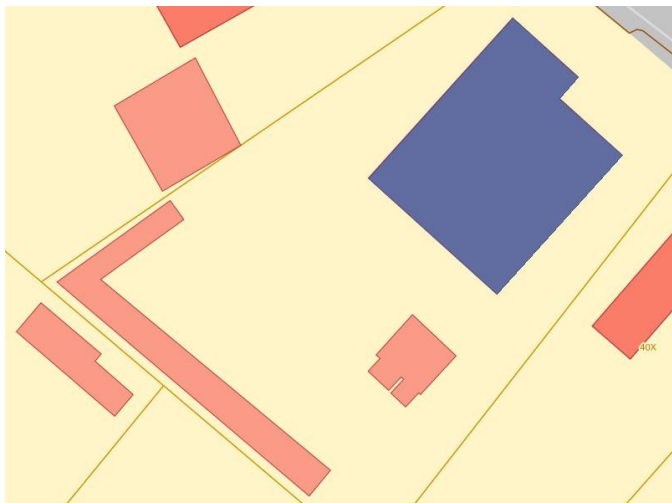
Zone 1: Woning

1 Asbestmateriaal

1 Advies

2 Geen asbest

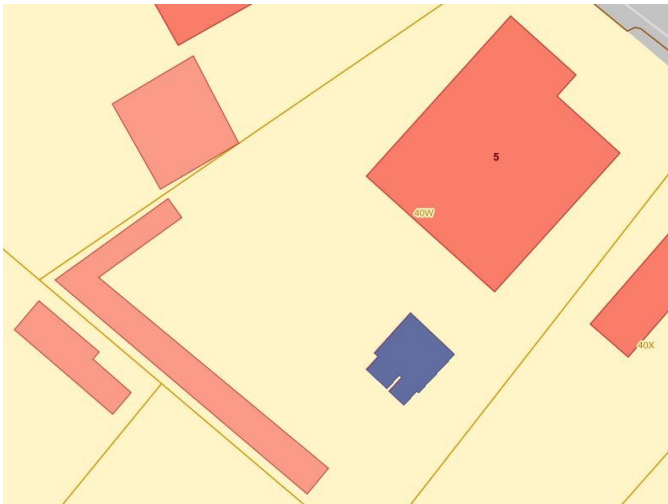
Zone 2: Tuinhuis

- 0 Asbestmaterialen
- 0 Beperkingen
- 0 Uitsluitingen
- 0 Roerende goederen
- 0 Puin, steenslag, (water)bodem
- 0 Adviezen
- 1 Geen asbest**

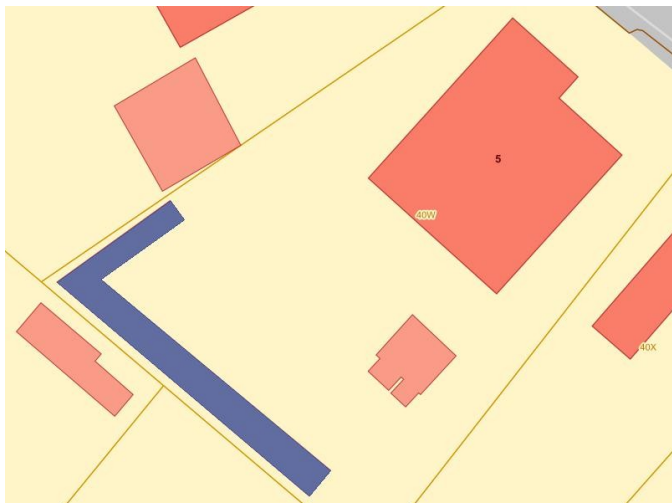
Zone 3: Bijgebouw

- 0 Asbestmaterialen
- 0 Beperkingen
- 0 Uitsluitingen
- 0 Roerende goederen
- 0 Puin, steenslag, (water)bodem
- 0 Adviezen
- 0 Geen asbest

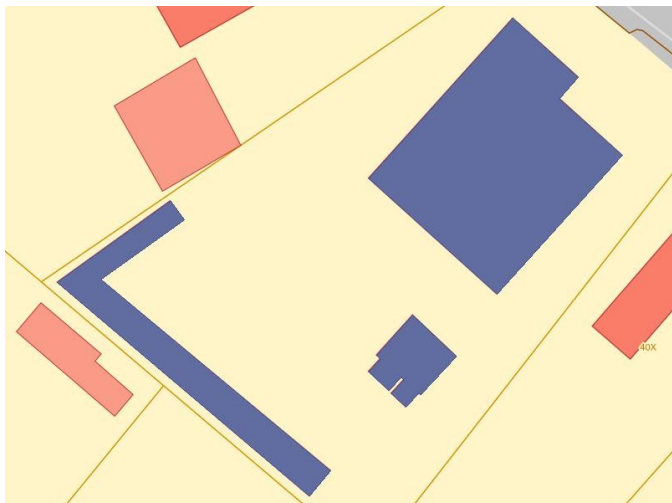
Zone 4: Overig gebied

- 0 Asbestmaterialen
- 0 Roerende goederen
- 0 Puin, steenslag, (water)bodem
- 0 Geen asbest
