Asbestinventarisatetest

Renbaanlaan 128, 1970 Wezembeek-Oppem

Attestnummer : 20240416-000218.000

Uitgegeven op : 16.04.2024

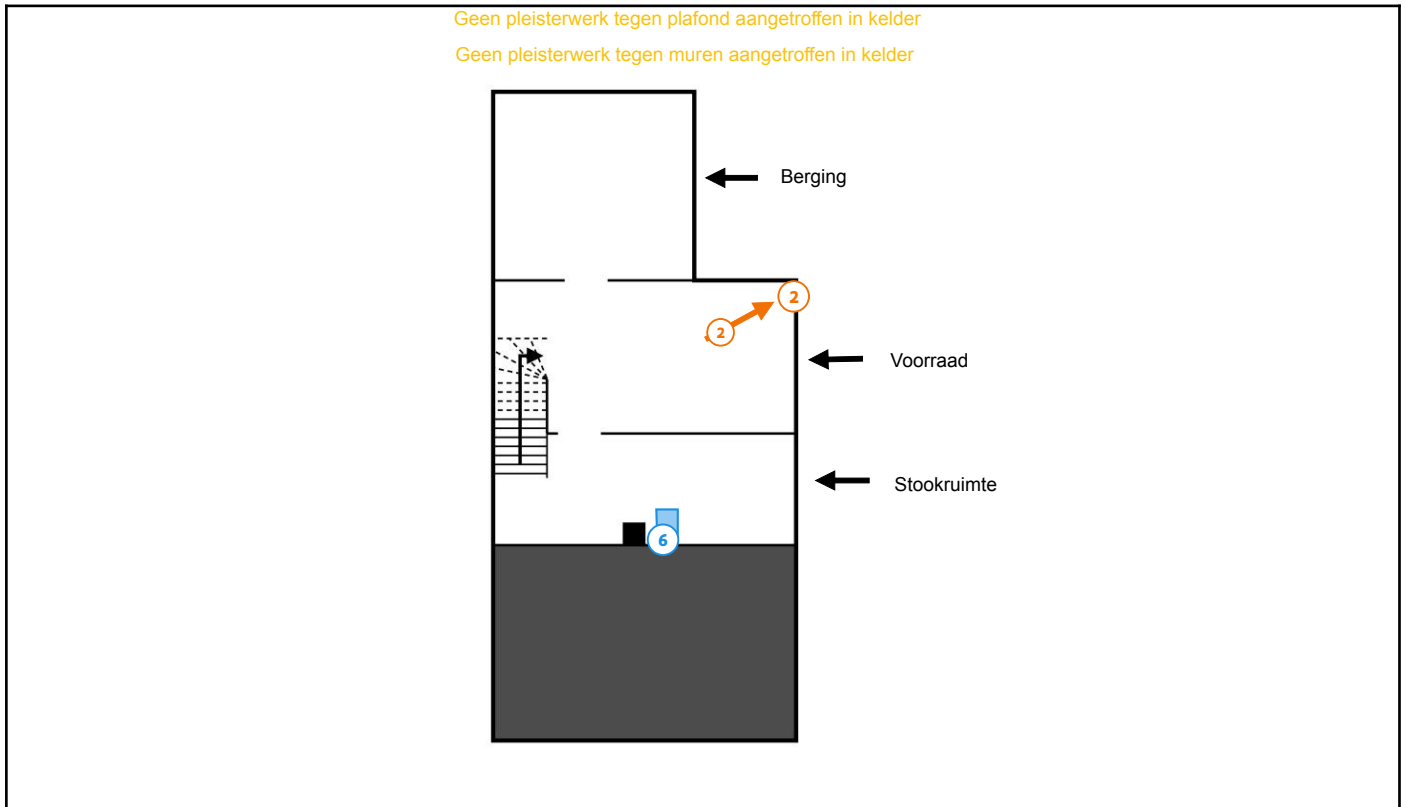
Plan 1.1: Kelder

Beschrijving	Type	Actie
2. Doorvoer	Asbestmateriaal	Verwijderen
6. CV-ketel	Geen asbest	-
7. Pleisterwerk muren	Geen asbest	-
8. Pleisterwerk plafond	Geen asbest	-

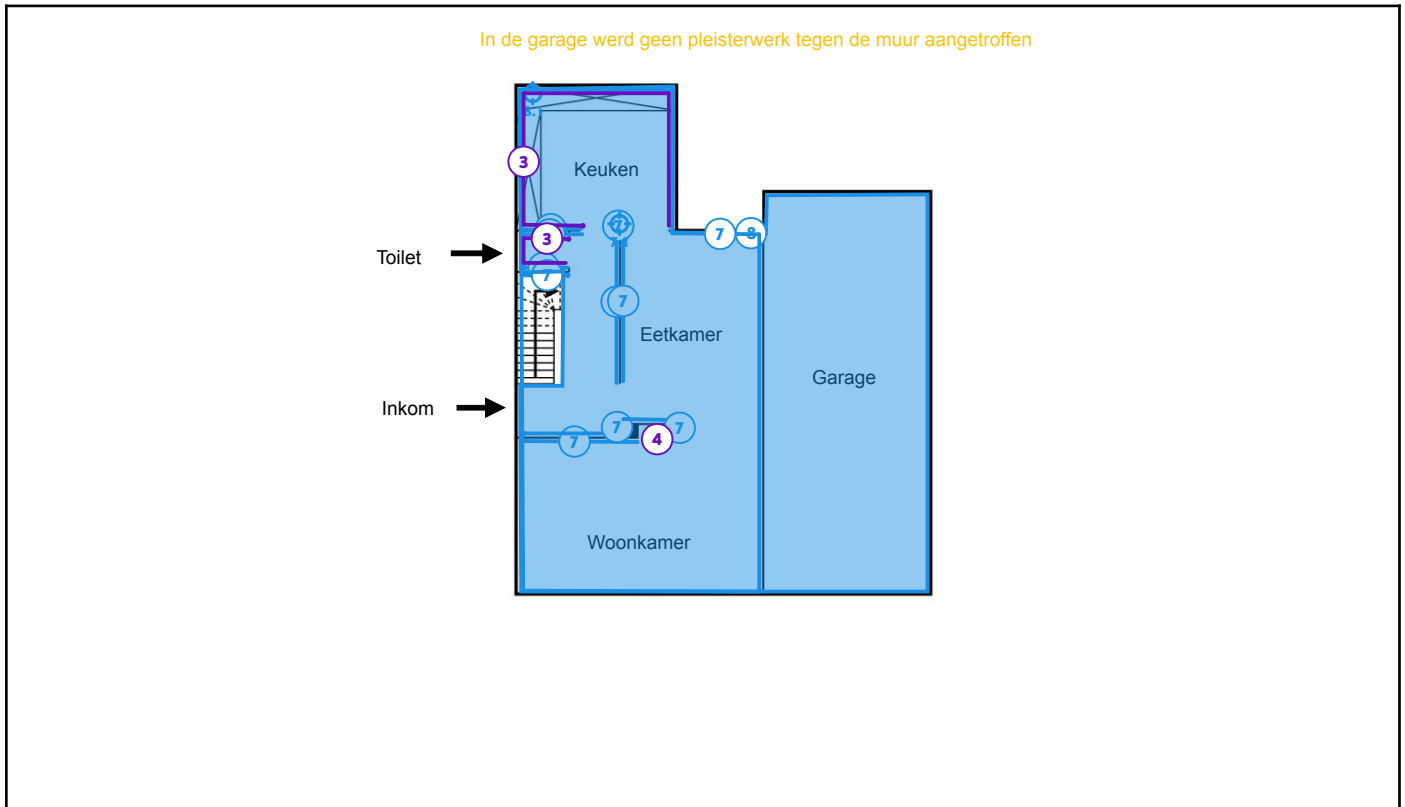
Plan 1.2: Gelijkvloers

Beschrijving	Type	Actie
3. Tegellijm	Advies	-
4. Kachelkoord	Advies	-
7. Pleisterwerk muren	Geen asbest	-
7.1 Code: 2024-00818/M39857 - Pleisterwerk muren	Mengmonster	-
8. Pleisterwerk plafond	Geen asbest	-
8.1 Code: 2024-00818/M39858 - Pleisterwerk plafond	Mengmonster	-

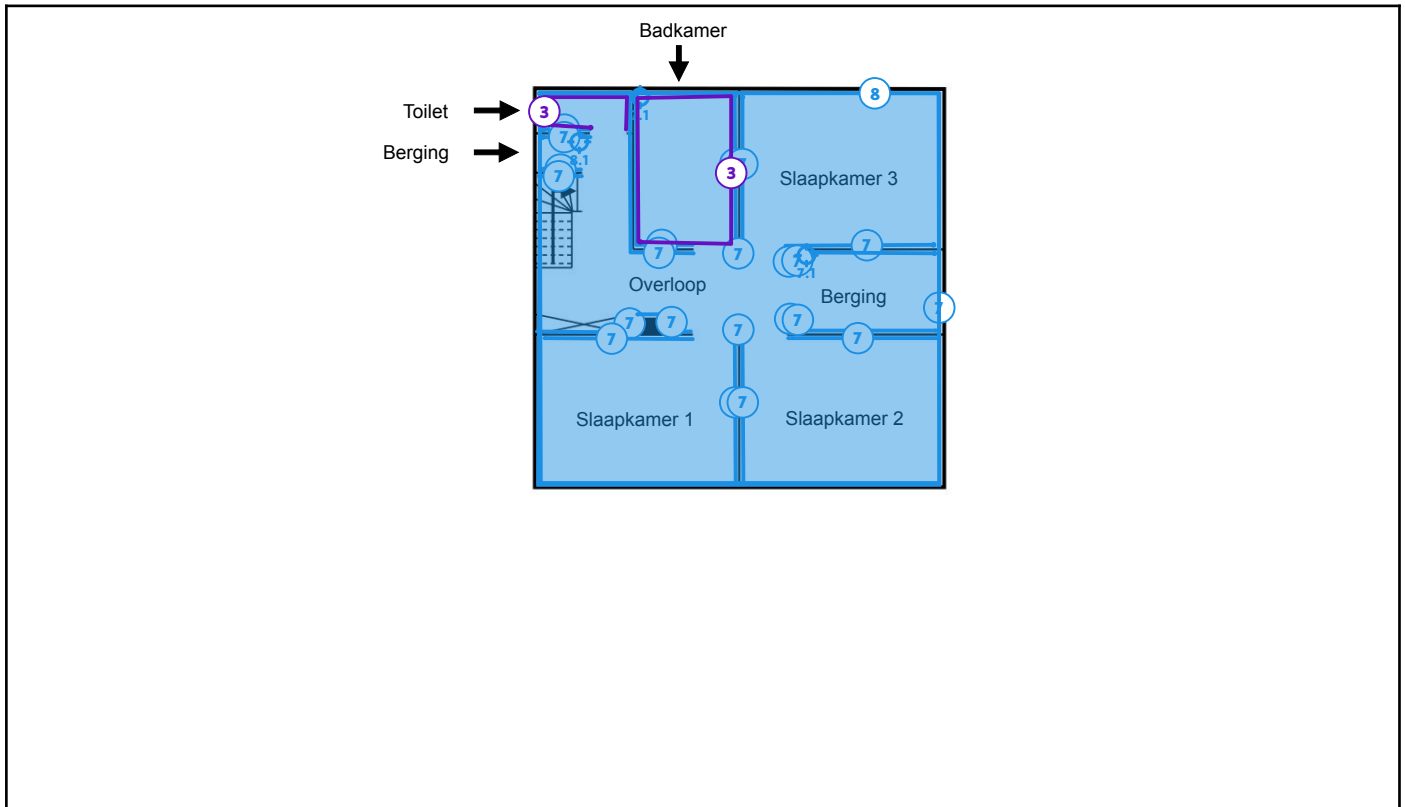
Plan 1.3: 1ste verdieping

Beschrijving	Type	Actie
3. Tegellijm	Advies	-
7. Pleisterwerk muren	Geen asbest	-
7.1 Code: 2024-00818/M39857 - Pleisterwerk muren	Mengmonster	-
8. Pleisterwerk plafond	Geen asbest	-
8.1 Code: 2024-00818/M39858 - Pleisterwerk plafond	Mengmonster	-

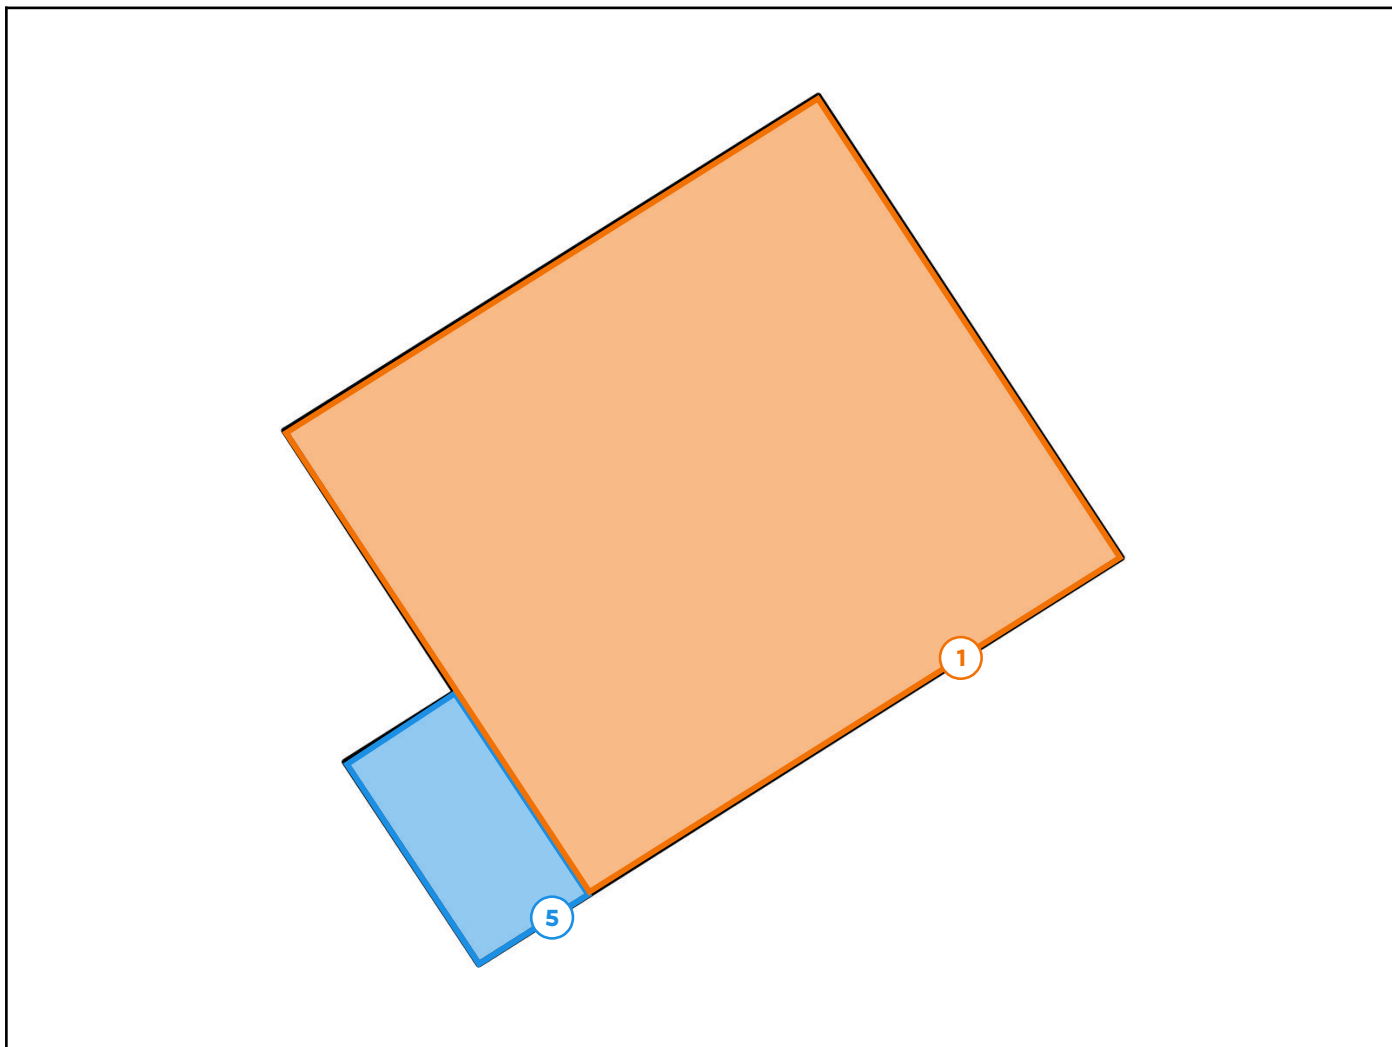
Plan 1.4: Dakenplan

Beschrijving	Type	Actie
1. Dakleien	Asbestmateriaal	Verwijderen
5. Roofing	Geen asbest	-

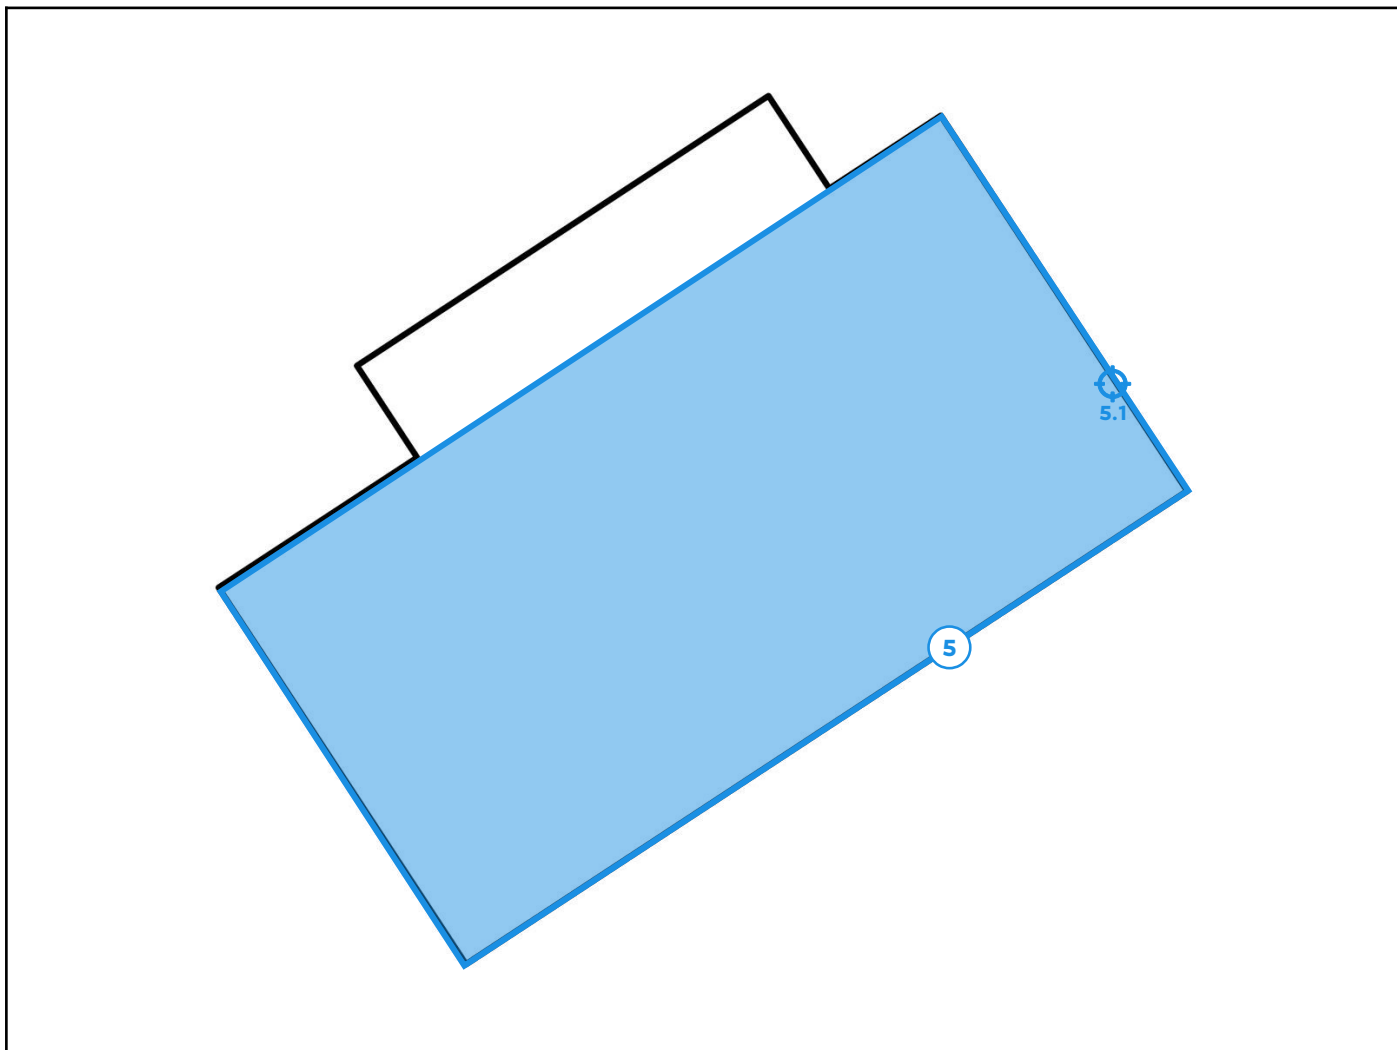
Plan 2.1: Bijgebouw plan

Beschrijving	Type	Actie
5. Roofing	Geen asbest	-
5.1 Code: 2024-00818/M39859 - Roofing	Puntmonster	-
