# Asbestinventarisatattest

Tervuursevest 201, 3000 Leuven

Attestnummer : 20251004-000013.000

Uitgegeven op : 04.10.2025

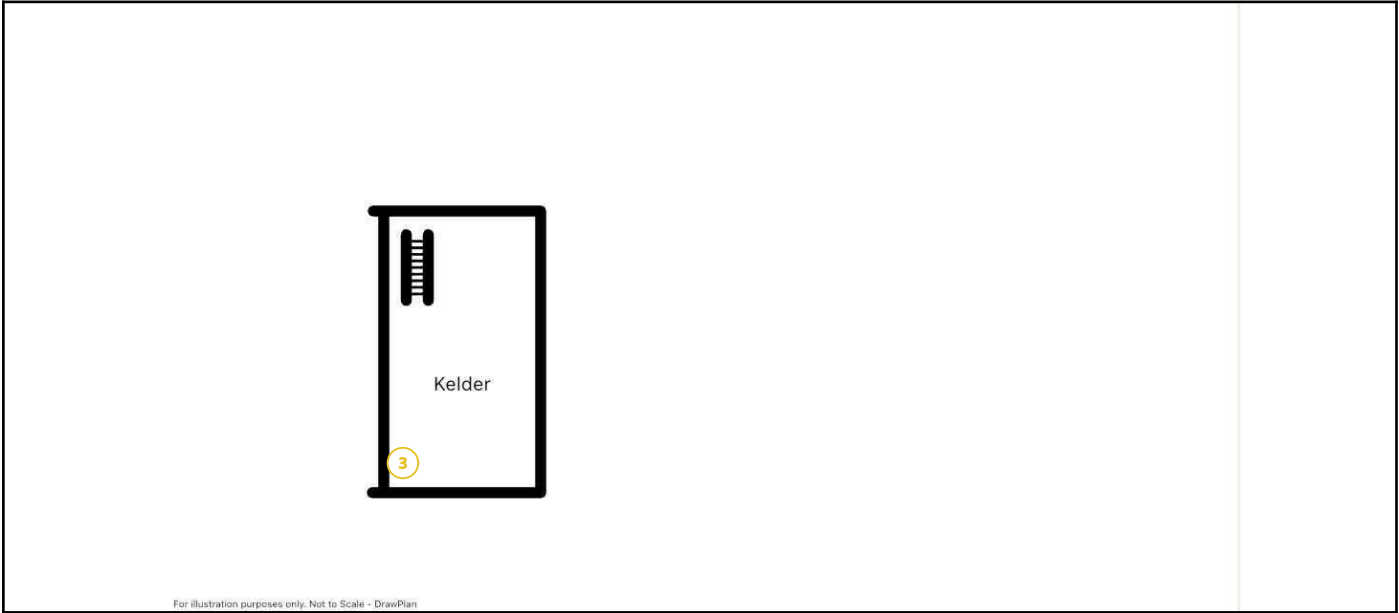
# Plan 1.1: Grondplan kelder

| Beschrijving | Type | Actie |
|---|---|---|
| 3. Bakeliet schakelkast | Asbestmateriaal | Zorgvuldig beheren |

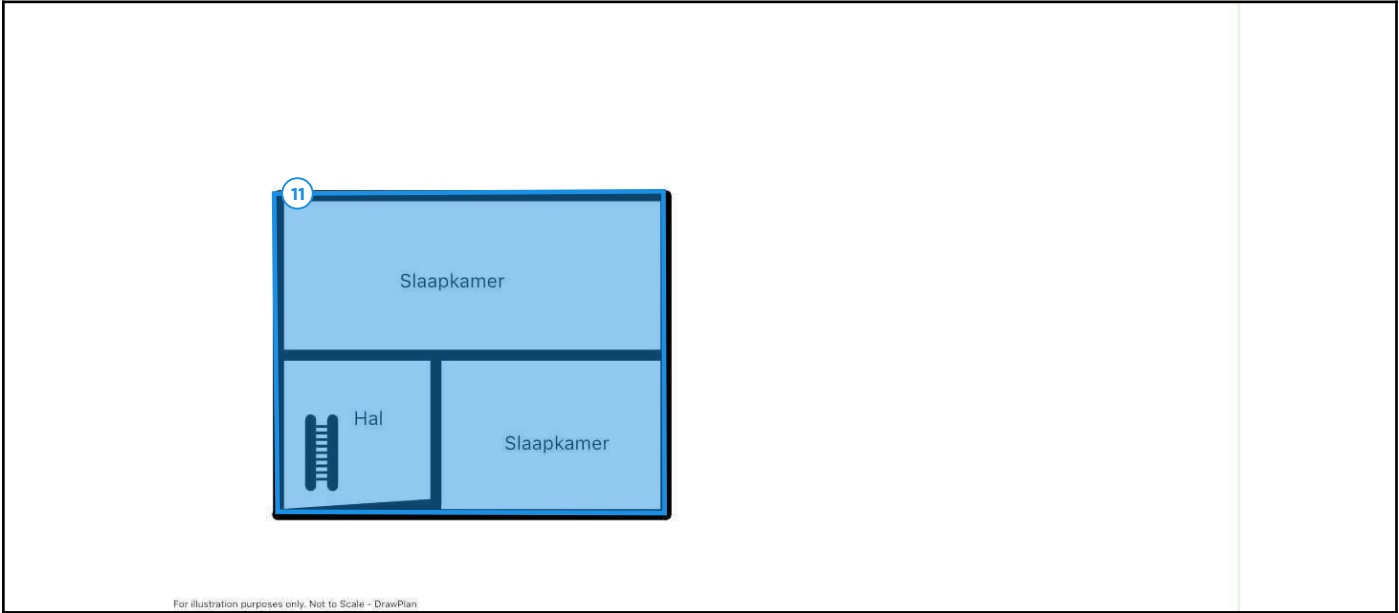
# Plan 1.5: Grondplan eerste verdieping wanden en plafonds

| Beschrijving | Type | Actie |
|---|---|---|
| 11. Pleisterwerk plafonds | Geen asbest | - |

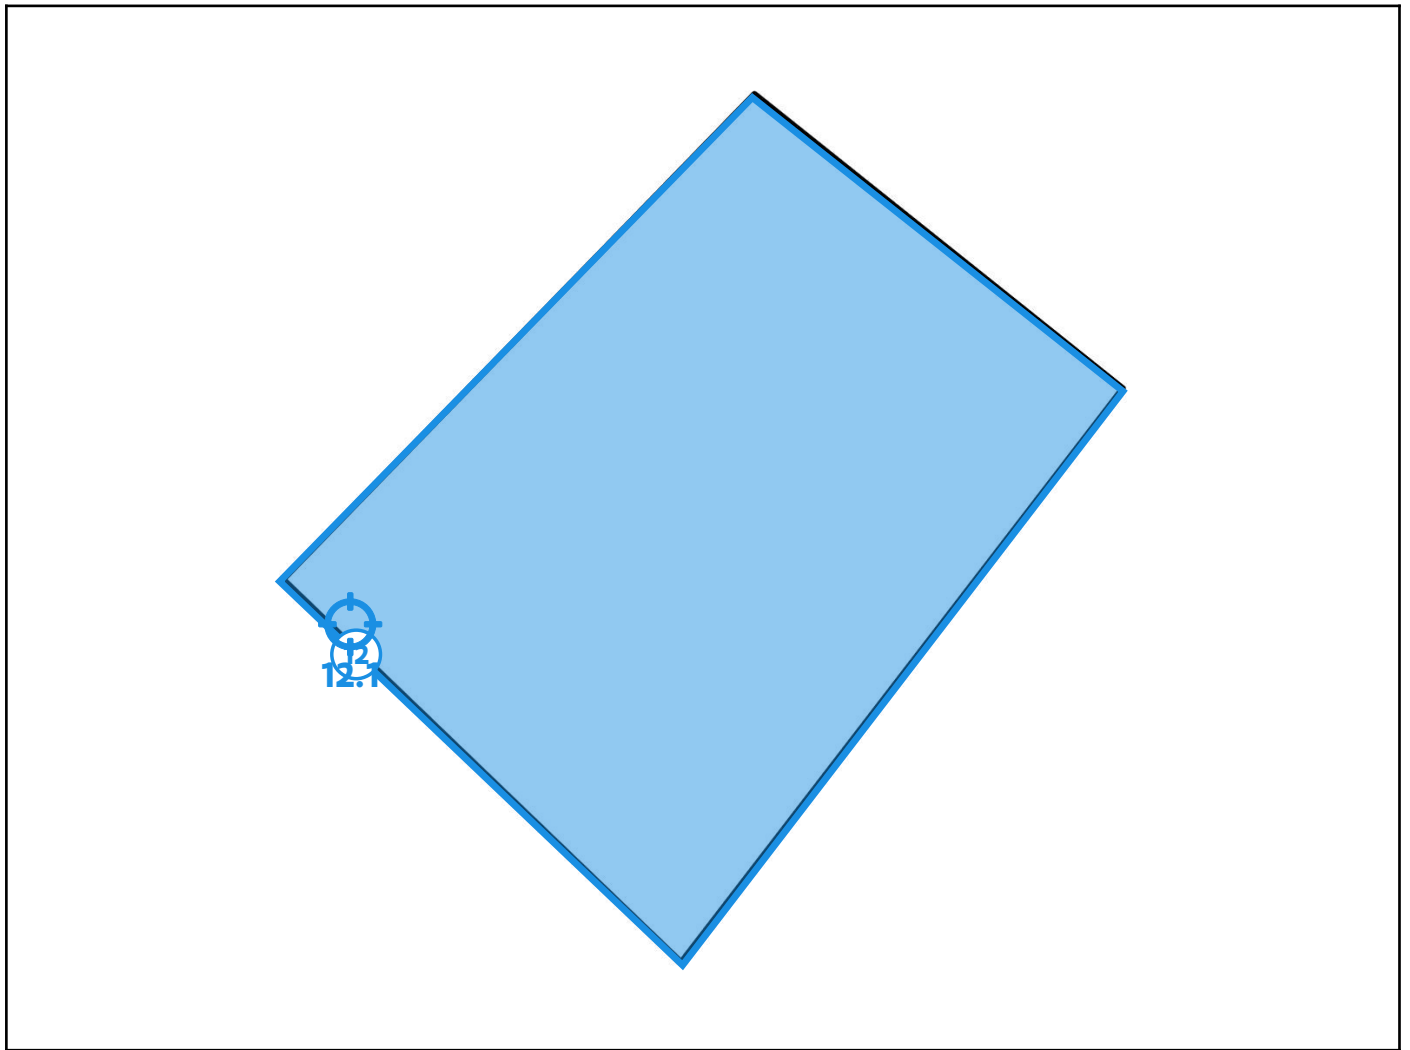
## Plan 2.1: Constructie plan

| Beschrijving | Type | Actie |
|---|---|---|
| 12.1 Code: PM02 - Roofing tuinhuis | Puntmonster | - |

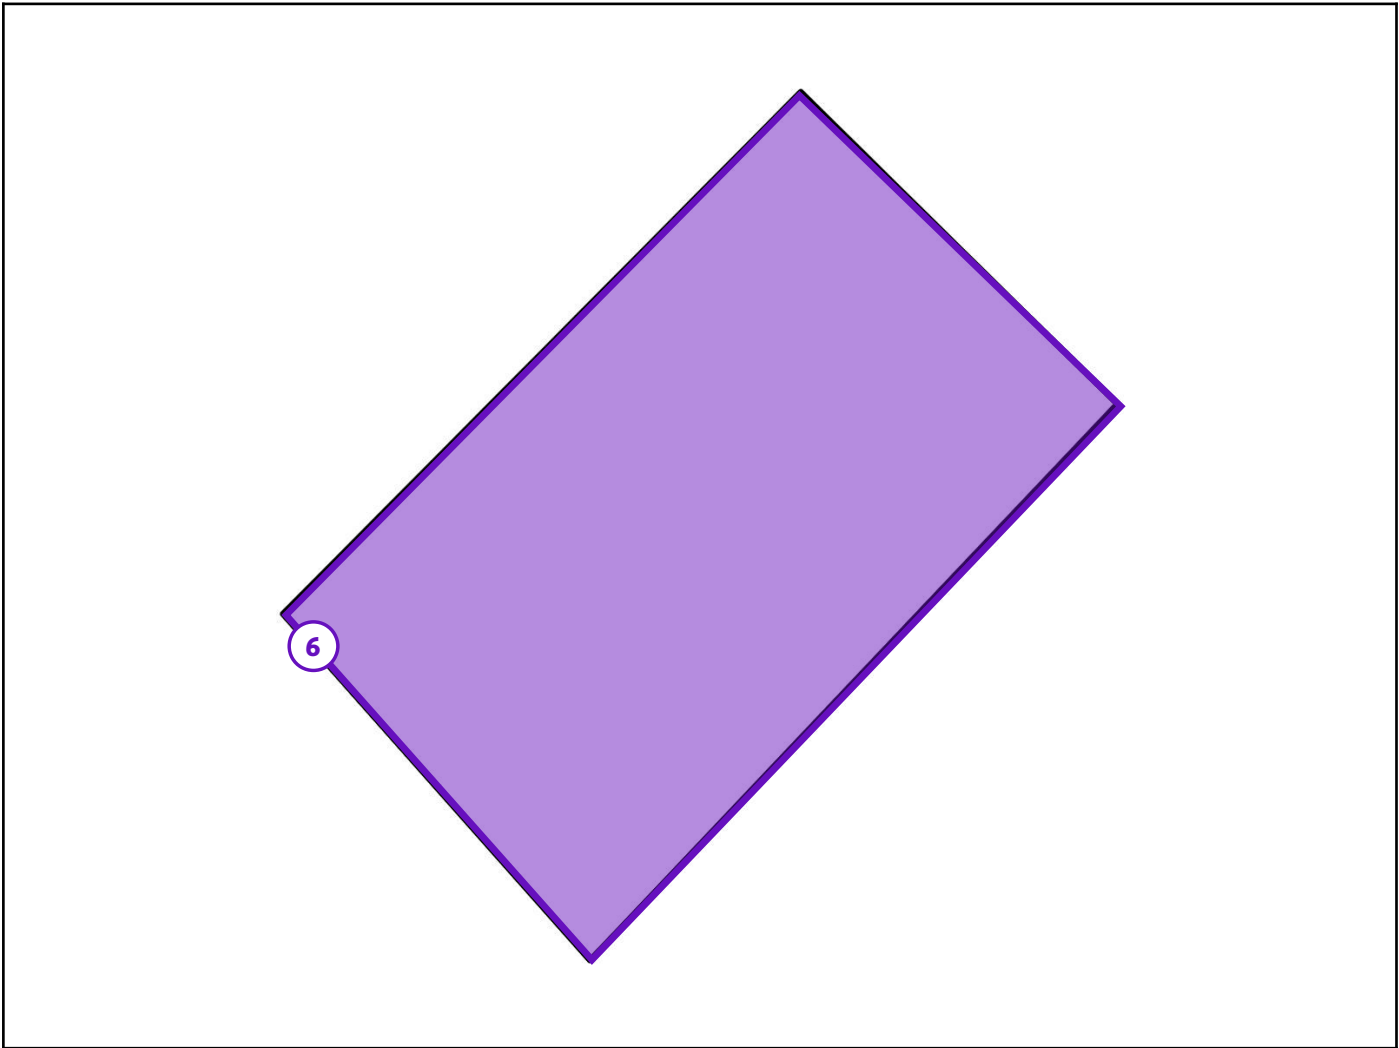
### Plan 3.1: Bijgebouw plan

| Beschrijving | Type | Actie |
|---|---|---|
| 6. EPDM plat dak | Advies | - |
