# Asbestinventarisatetest

Mechelsesteenweg 67, 2640 Mortsel

Attestnummer : 20250811-000141.000

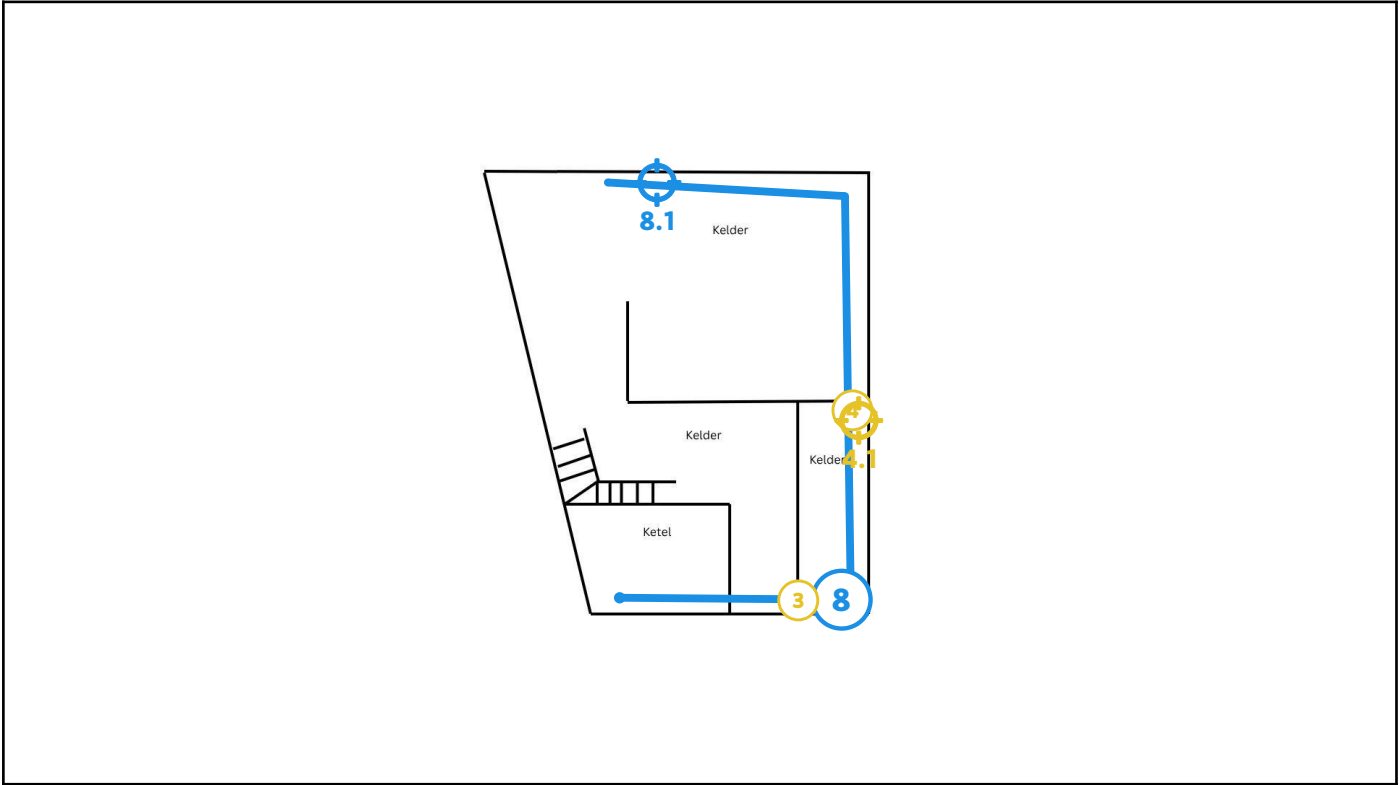
# Plan 1.1: Grondplan kelder

| Beschrijving | Type | Actie |
|---|---|---|
| 8.1 Code: PM03 - Leidingisolatie karton | Puntmonster | - |

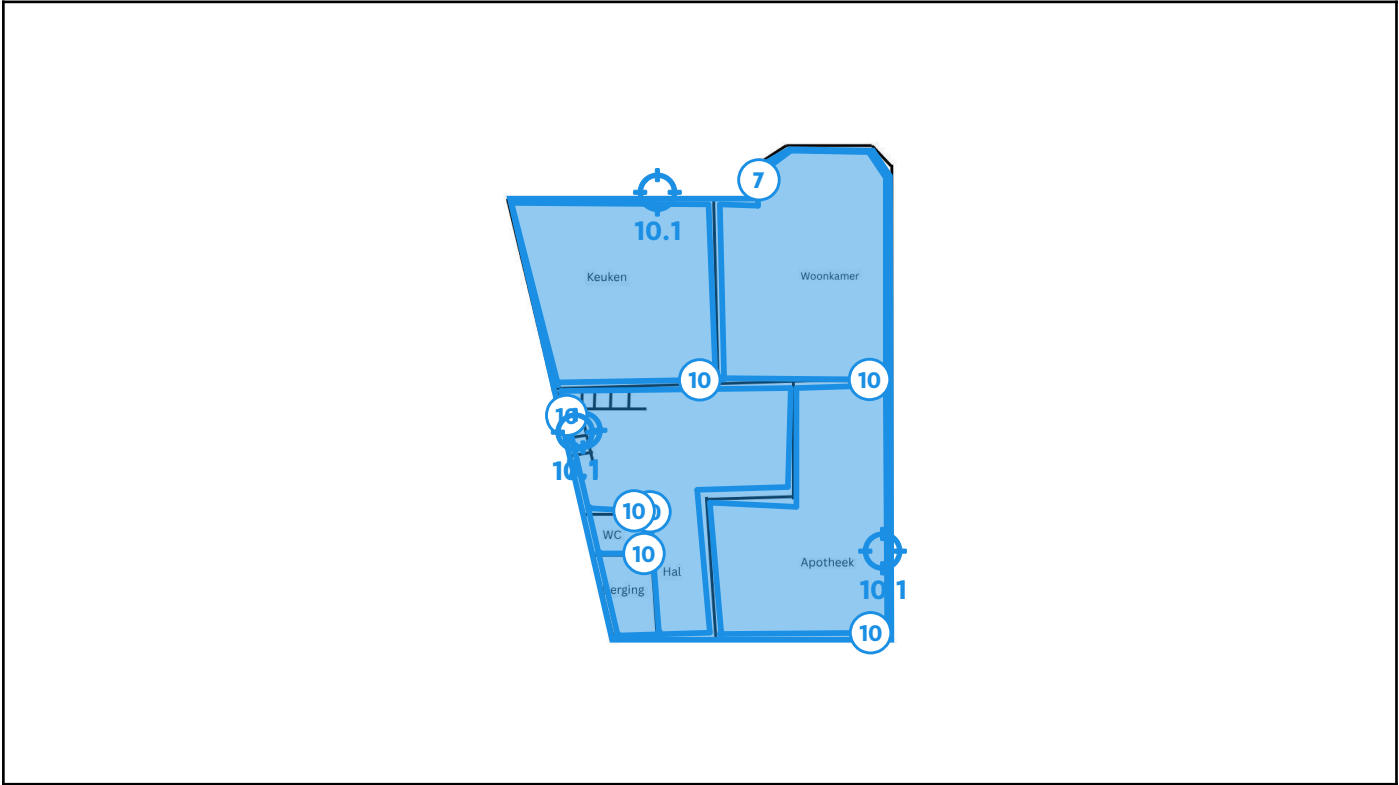
# Plan 1.3: Grondplan gelijkvloers wanden en plafonds

| Beschrijving | Type | Actie |
|---|---|---|
| 10.1 Code: MM01 - pleisterwerk wanden | Mengmonster | - |

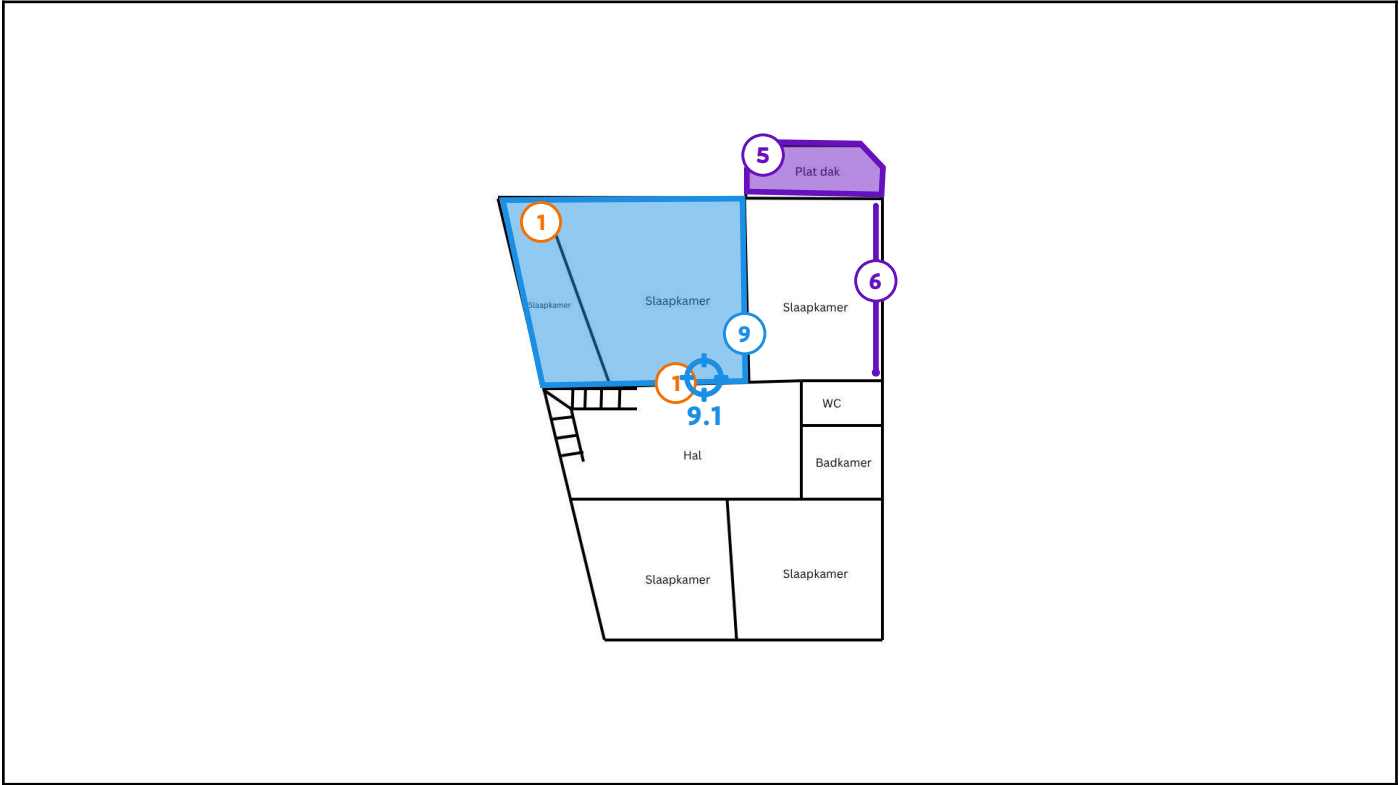
# Plan 1.4: Grondplan eerste verdiep

| Beschrijving | Type | Actie |
|---|---|---|
| 9.1 Code: PM02 - Vloerzeil | Puntmonster | - |

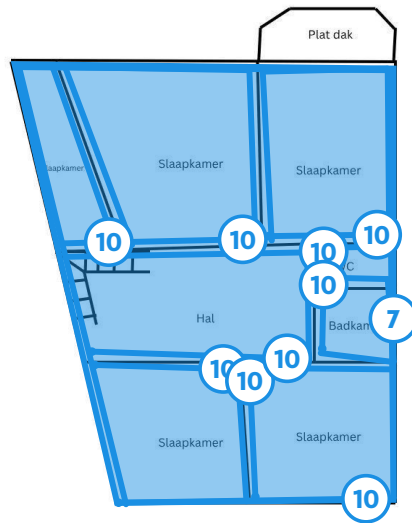
## Plan 1.5: Grondplan eerste verdiep wanden en plafonds

| Beschrijving | Type | Actie |
|---|---|---|
| 10. Pleisterwerk wanden | Geen asbest | - |

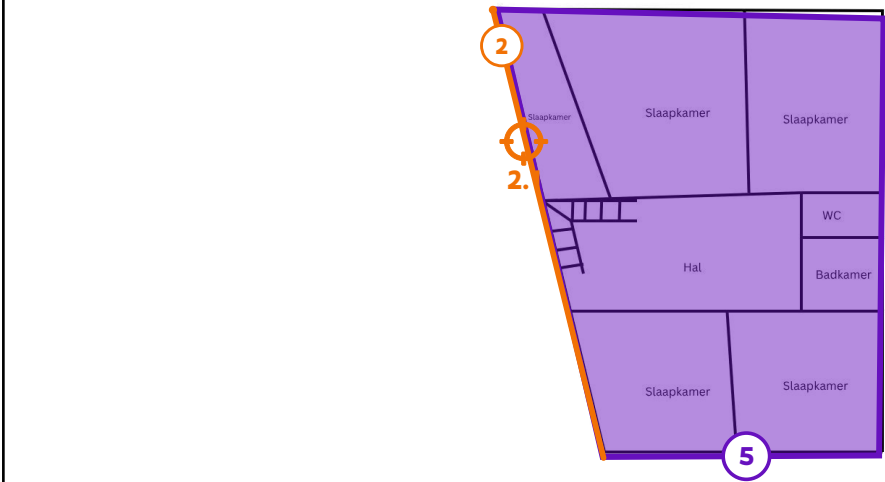
# Plan 1.6: Grondplan tweede verdiep

| Beschrijving | Type | Actie |
|---|---|---|
| 5. Dak (beperking) | Beperking | - |

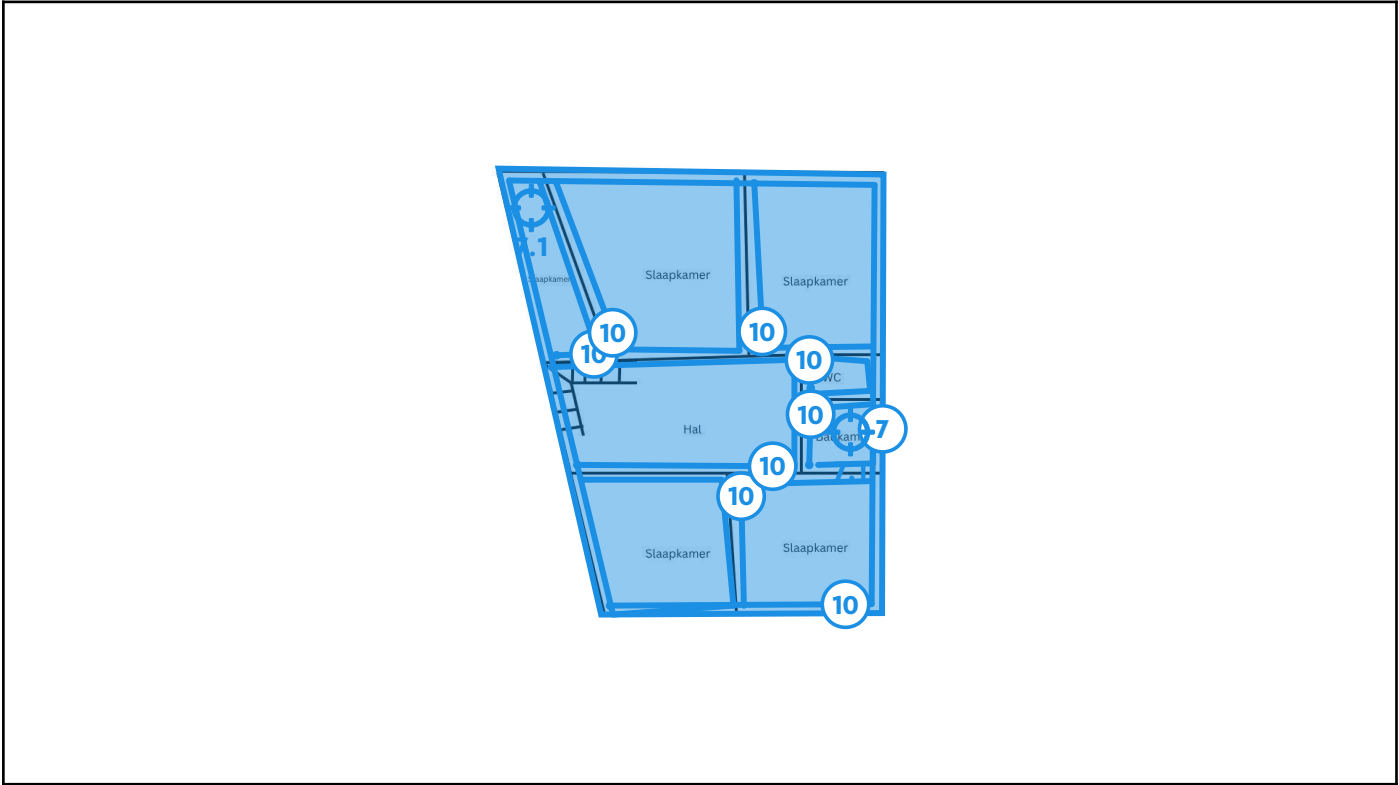
## Plan 1.7: Grondplan tweede verdiep wanden en plafonds

| Beschrijving | Type | Actie |
|---|---|---|
| 10. Pleisterwerk wanden | Geen asbest | - |
