# Asbestinventarisatetest

Metselstraat 9, 3300 Tienen

Attestnummer : 20260108-000174.001

Uitgegeven op : 08.01.2026

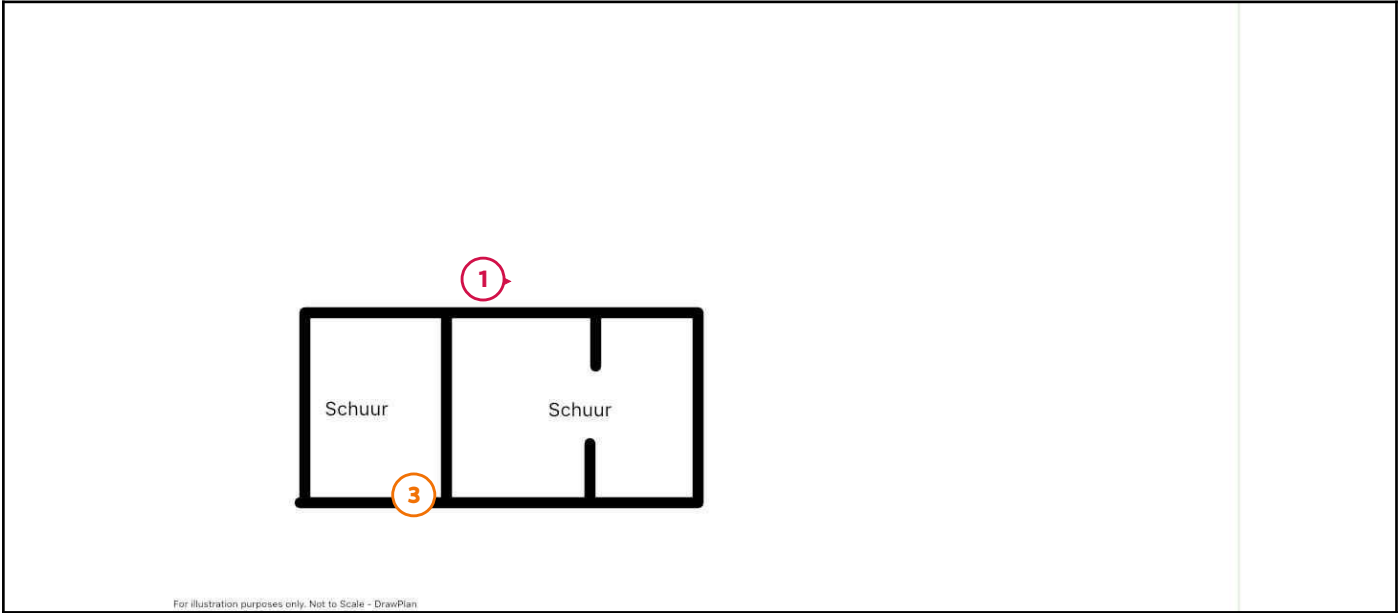
# Plan 2.1: Grondplan gelijkvloers schuur

| Beschrijving | Type | Actie |
|---|---|---|
| 3. Bakeliet schakelaars/stopcontacten | Asbestmateriaal | Verwijderen |

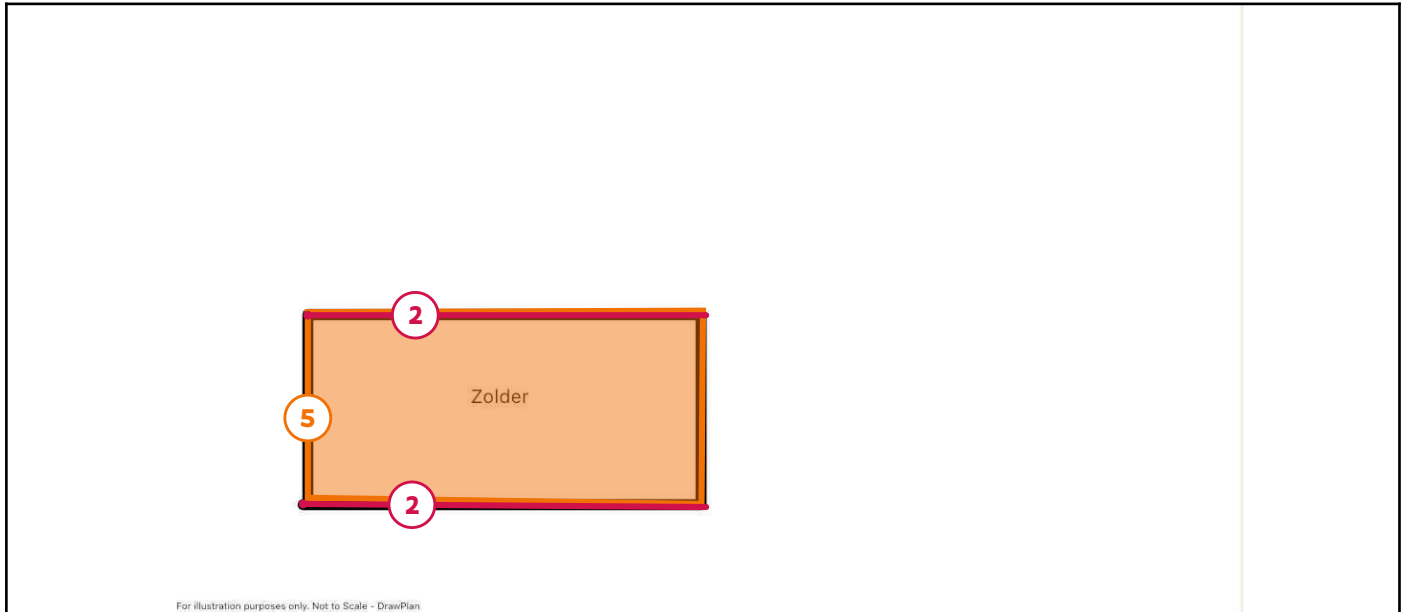
## Plan 2.2: Grondplan zolder schuur

| Beschrijving | Type | Actie |
|---|---|---|
| 5. Dak bestaande uit golfplaten schuur | Asbestmateriaal | Verwijderen |

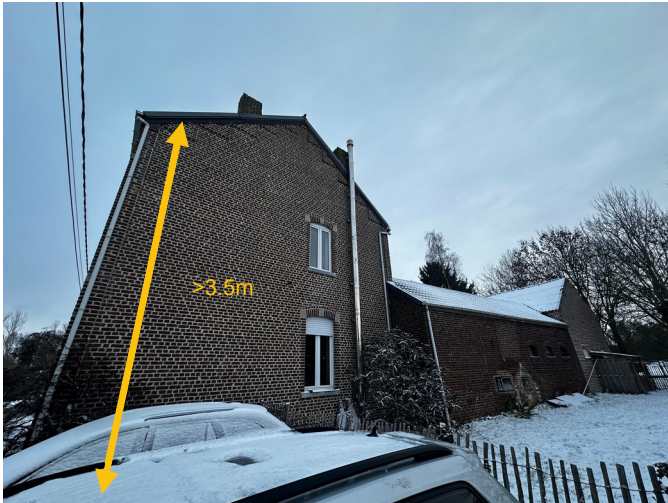
Situeringsfoto

Zone 1: Constructie

- Plan 1.6: Grondplan zolder

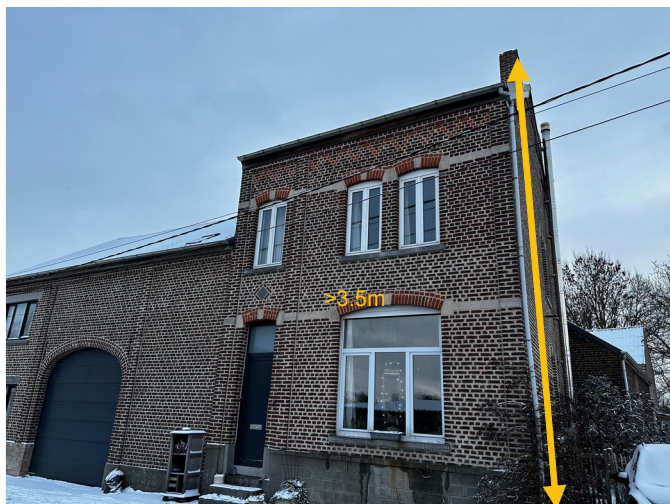
Situeringsfoto

Zone 1: Constructie

- Plan 1.6: Grondplan zolder

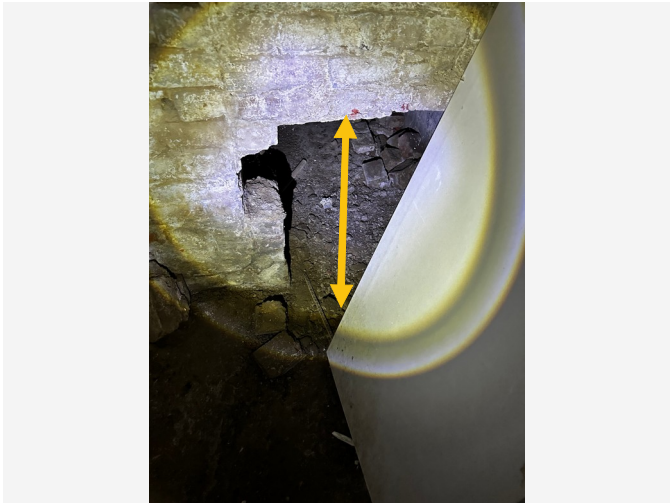
*Situeringsfoto*

- Plan 1.1: Grondplan kelder

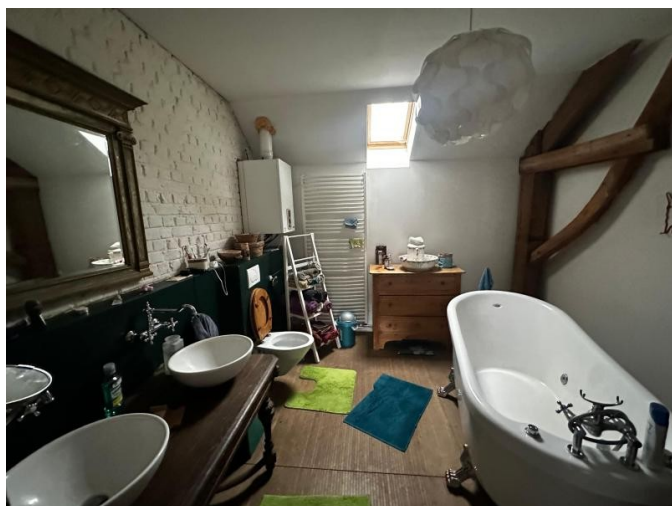
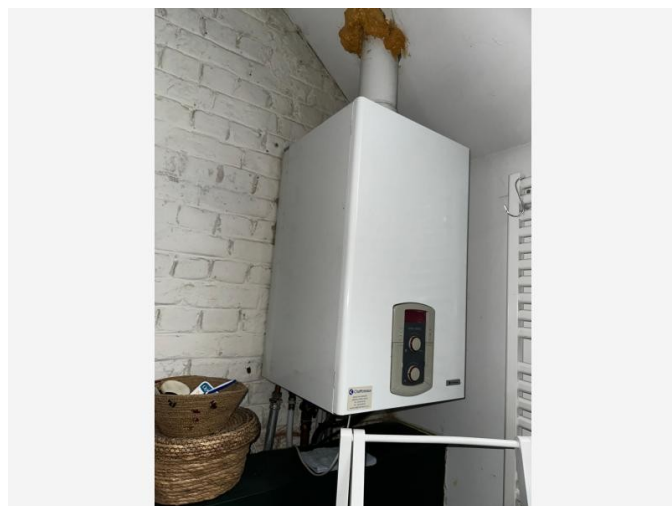
### Fiche 15: Geen asbestverdachte materialen ruimteverwarmingsinstallatie

| Beschrijving | Notitie | Terug te vinden op plannen |
|---|---|---|
| Fiche 15: Geen asbestverdachte materialen ruimteverwarmingsinstallatie | - | Plan 1.4: Grondplan eerste verdieping |
