# Asbestinventarisatetest

Menegaard 17, 3300 Tienen

Attestnummer : 20231025-000554.000

Uitgegeven op : 25.10.2023

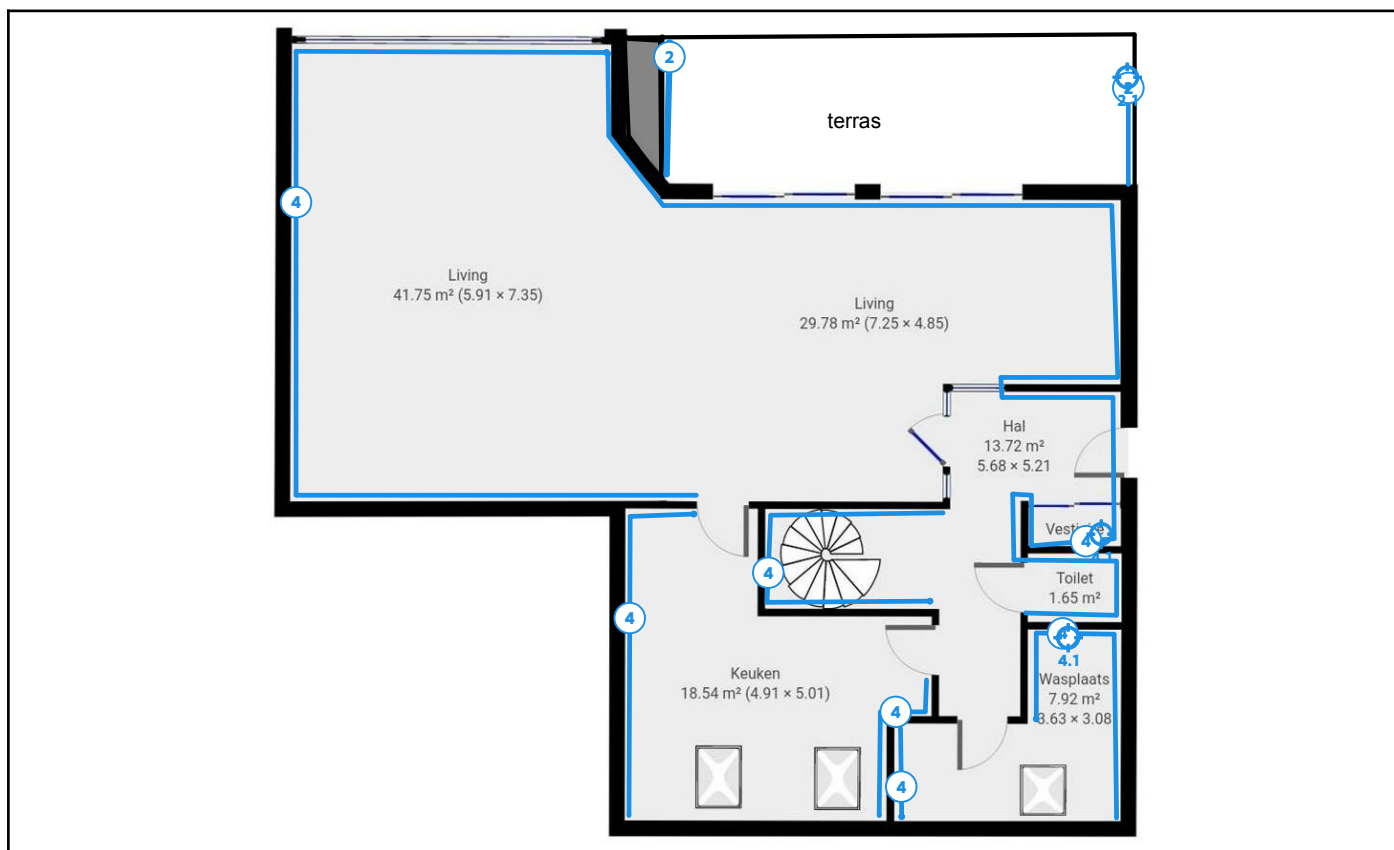
## Plan 1.1: gelijkvloers

| Beschrijving | Type | Actie |
|---|---|---|
| 2. cementplaat terras | Geen asbest | - |
| 2.1 Code: 02 hertest 13/10/23 | Puntmonster | - |
| 4. pleister muren | Geen asbest | - |
| 4.1 Code: 01 | Mengmonster | - |

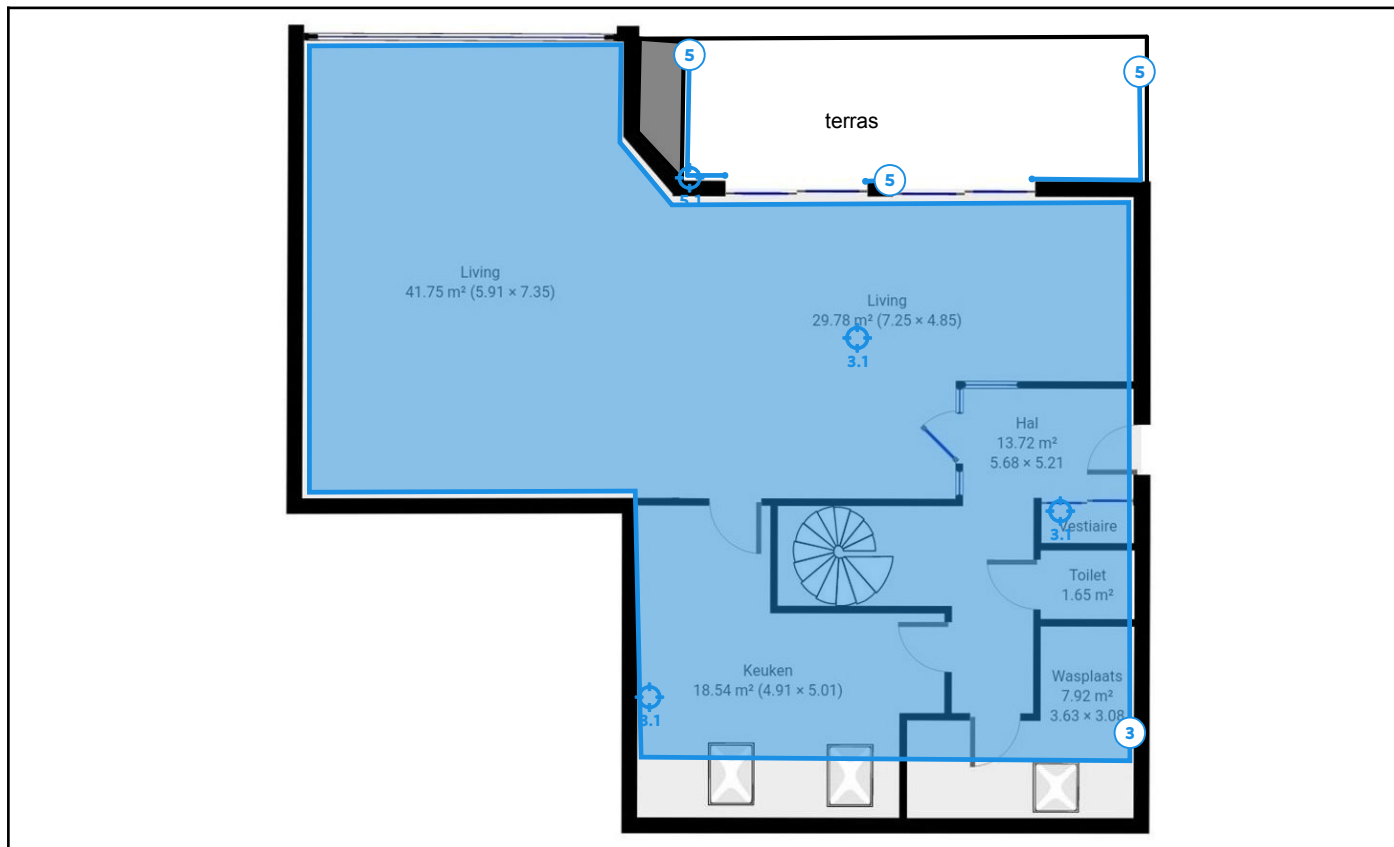
## Plan 1.2: gelijkvloers

| Beschrijving | Type | Actie |
|---|---|---|
| 3. pleister plafond | Geen asbest | - |
| 3.1 Code: 4 | Mengmonster | - |
| 5. leien terras | Geen asbest | - |
| 5.1 Code: 03 hertest 13/10/23 | Puntmonster | - |

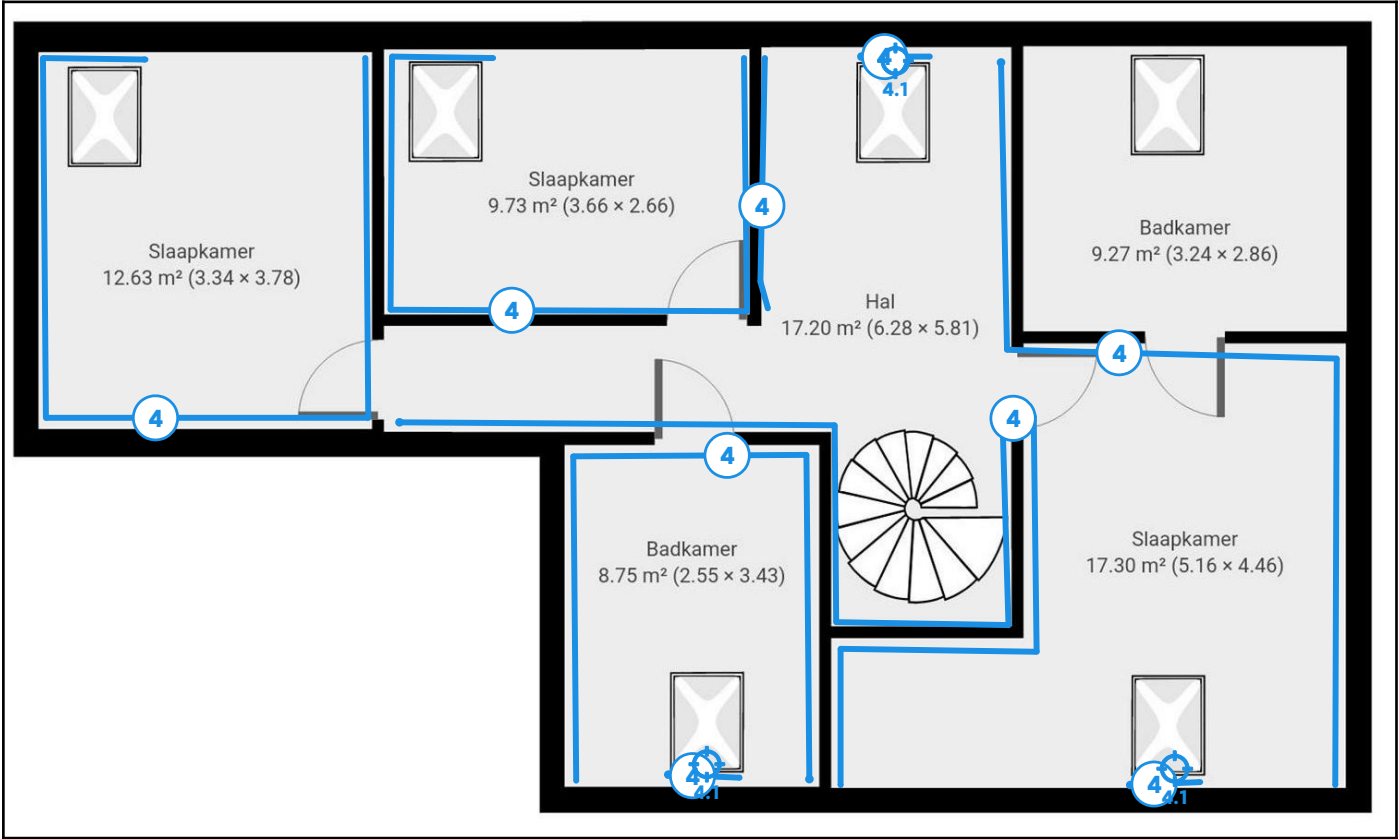
# Plan 1.3: verdieping

| Beschrijving | Type | Actie |
|---|---|---|
| 4. pleister muren | Geen asbest | - |
| 4.1 Code: 01 | Mengmonster | - |

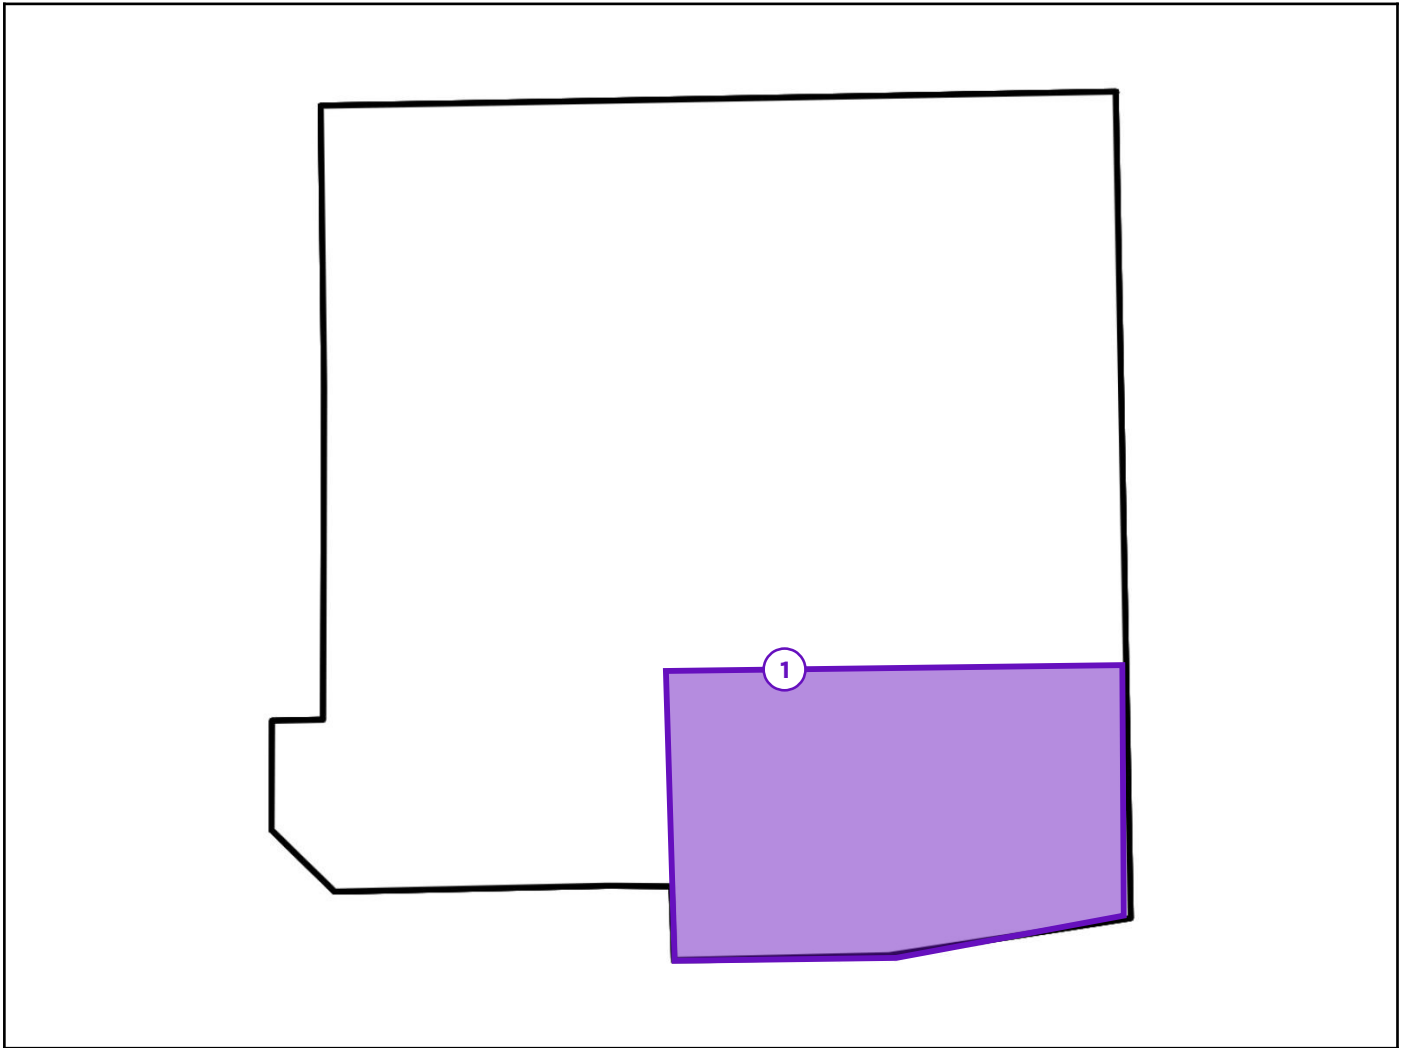
## Plan 1.4: Hoofdgebouw plan

| Beschrijving | Type | Actie |
|---|---|---|
| 1. leien hoofddak | Advies | - |
