# Asbestinventarisatetest

Wipstraat 29, 3070 Kortenberg

Attestnummer : 20250808-000076.001

Uitgegeven op : 18.08.2025

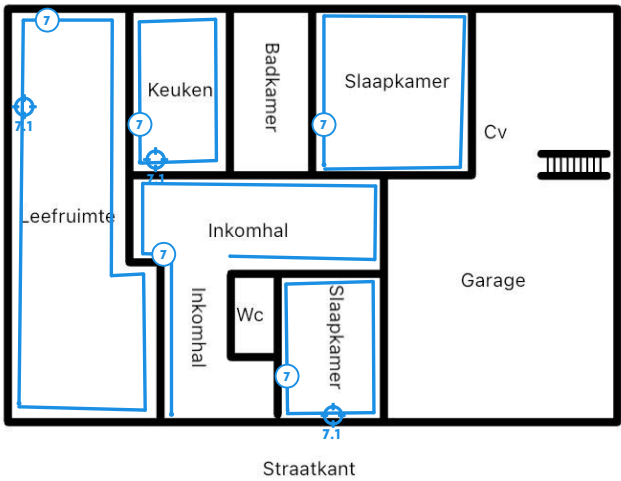
# Plan 1.1: Woning plan V+0 - wanden

| Beschrijving | Type | Actie |
|---|---|---|
| 7.1 Code: MM01 | Mengmonster | - |

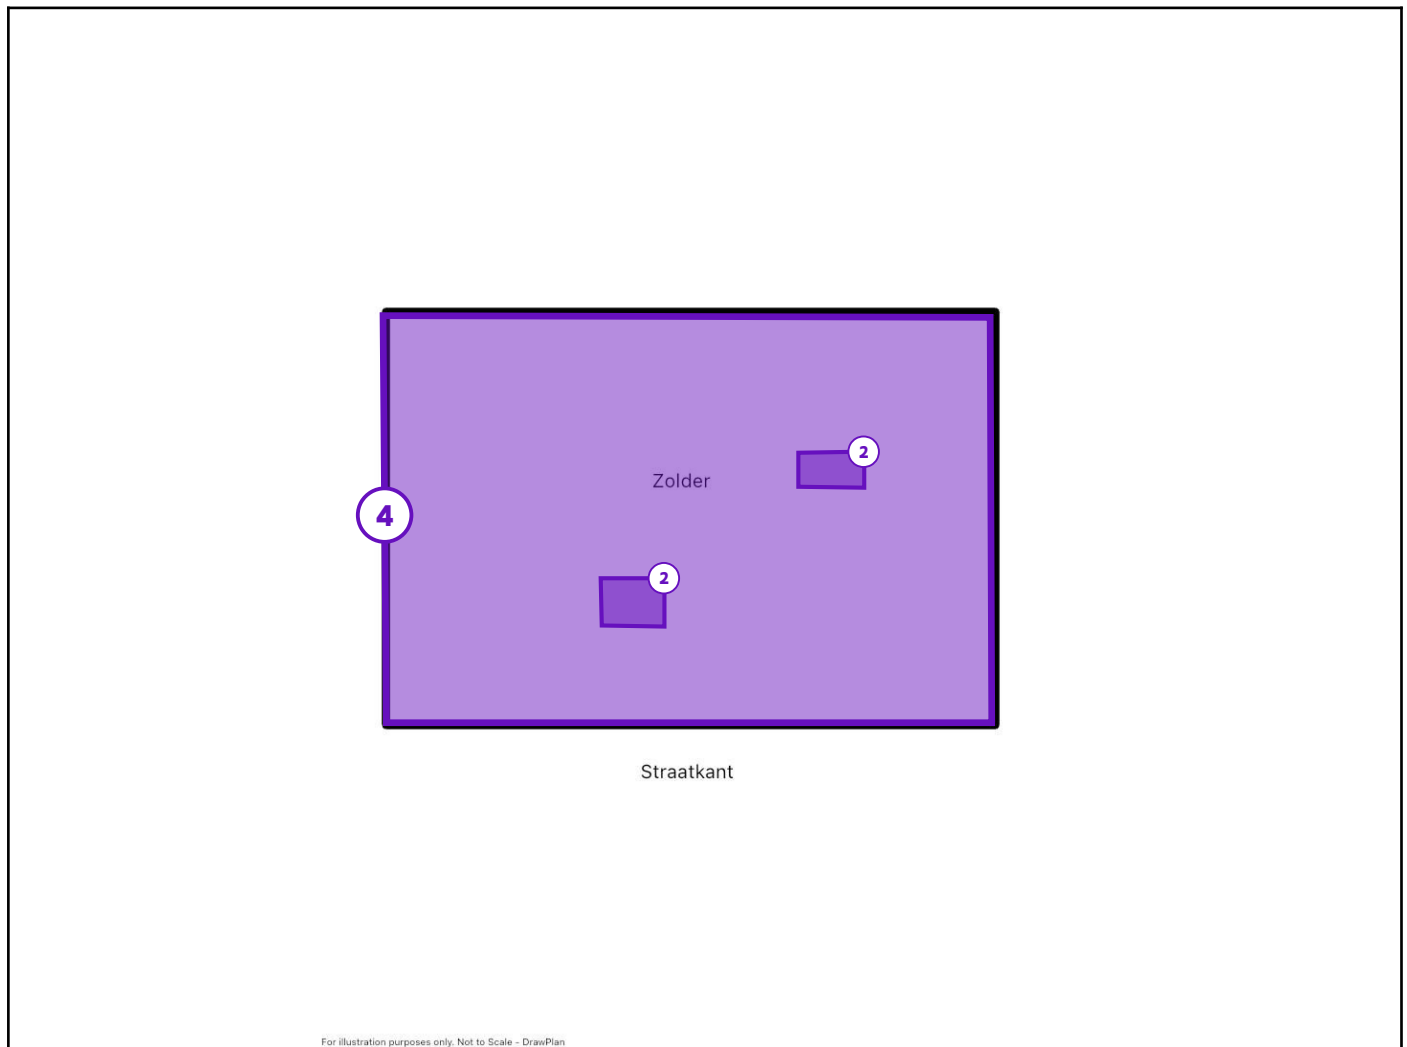
## Plan 1.4: Woning plan V+1 - varia

| Beschrijving | Type | Actie |
|---|---|---|
| 4. Geen asbestverdacht onderdak | Advies | - |
