# Asbestinventarisatattest

Tervuursevest 233, 3000 Leuven

Attestnummer : 20260206-000160.000

**Niet-asbestveilig**

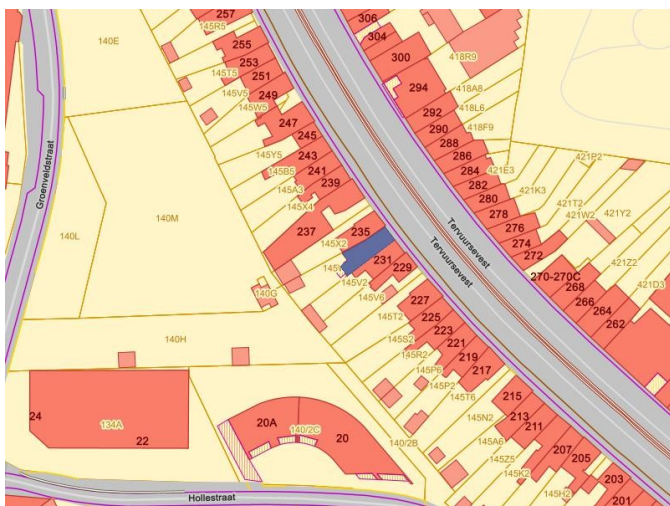
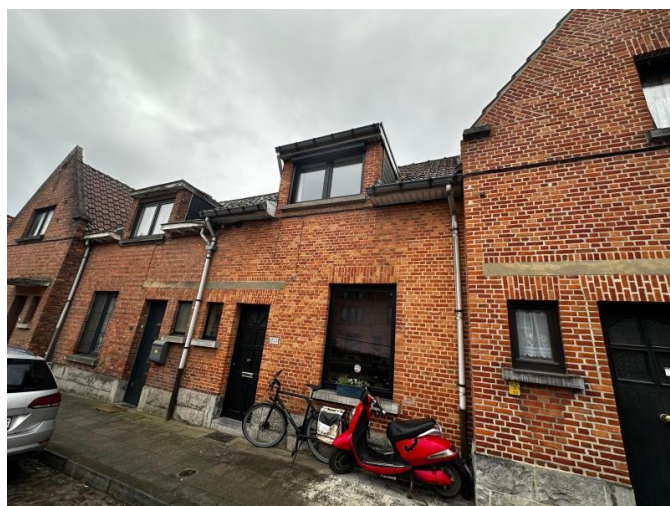
## Zone 1: Hoofdgebouw

Tijdens de inspectie vastgesteld:

- 3 Asbestmaterialen**
- 0 Beperkingen
- 0 Uitsluitingen
- 0 Roerende goederen
- 0 Puin, steenslag, (water)bodem
- 1 Advies**
- 2 Geen asbest**

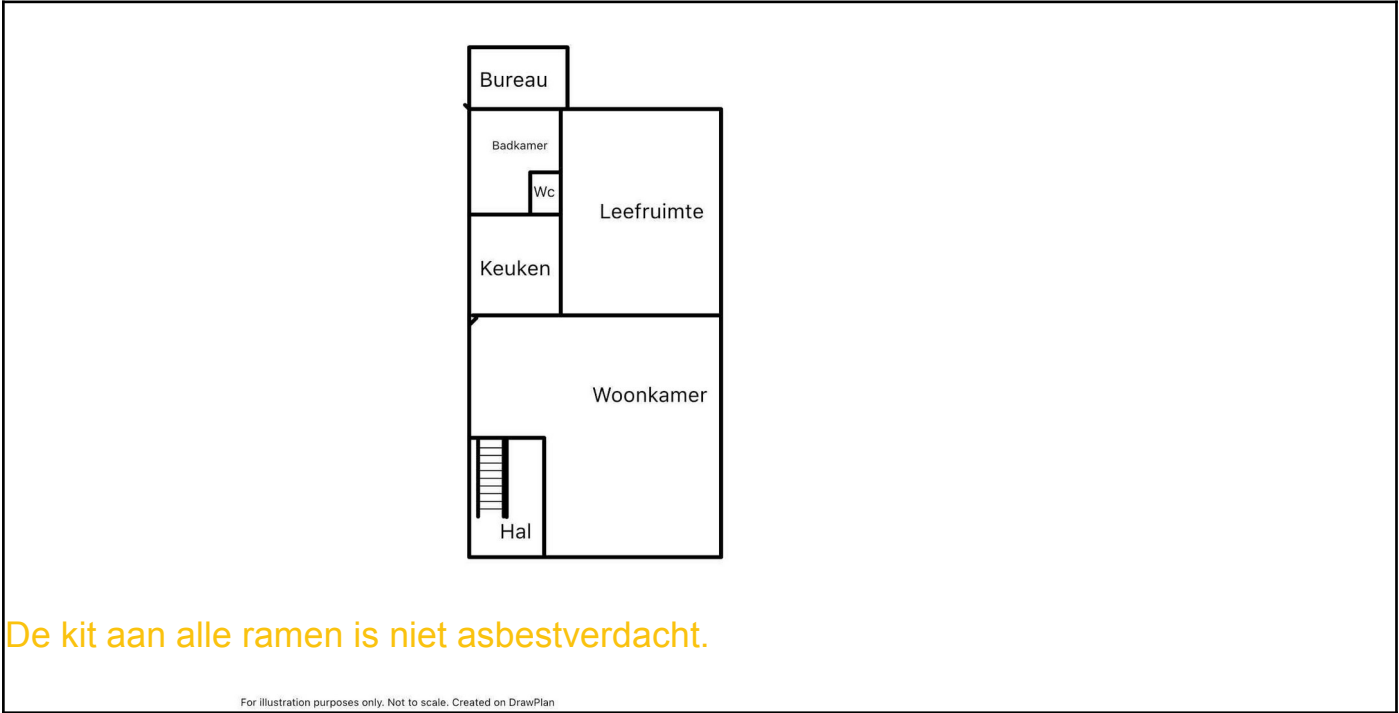
# Plan 1.2: Grondplan gelijkvloers

| Beschrijving | Type | Actie |
|---|---|---|
| 9. Kit aan de ramen | Overige ruimte of materiaal | - |

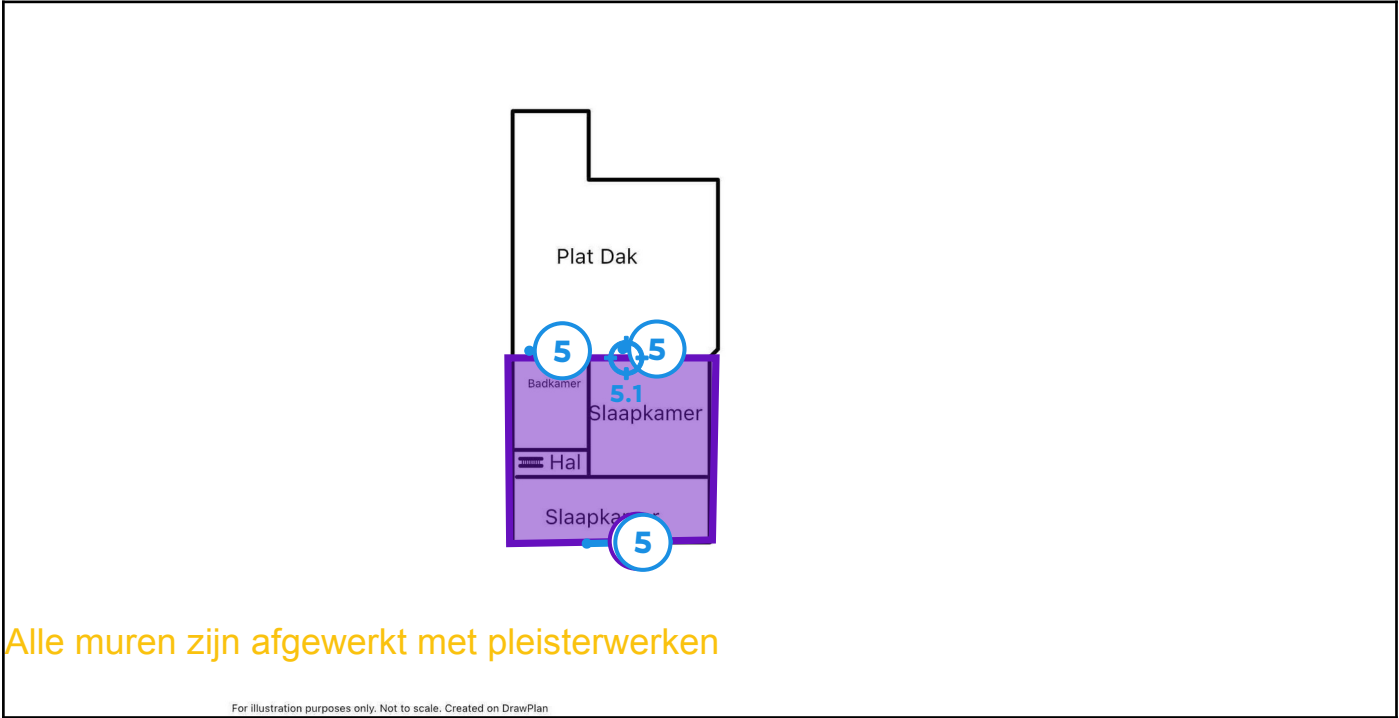
# Plan 1.5: Grondplan eerste verdieping wanden en plafonds

| Beschrijving | Type | Actie |
|---|---|---|
| 6. Pleisterwerk wanden | Geen asbest | - |

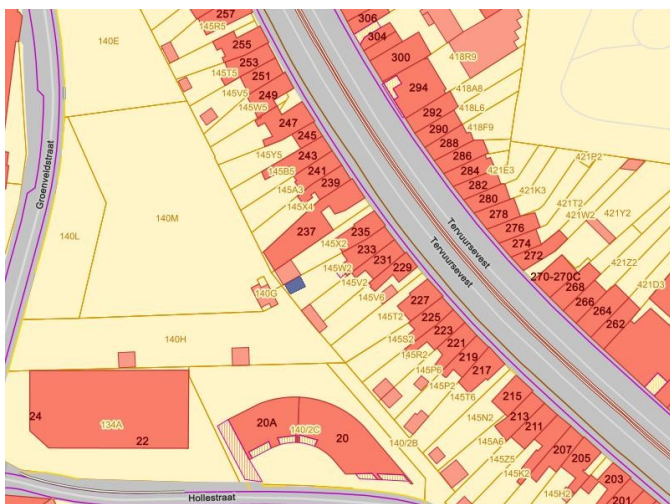
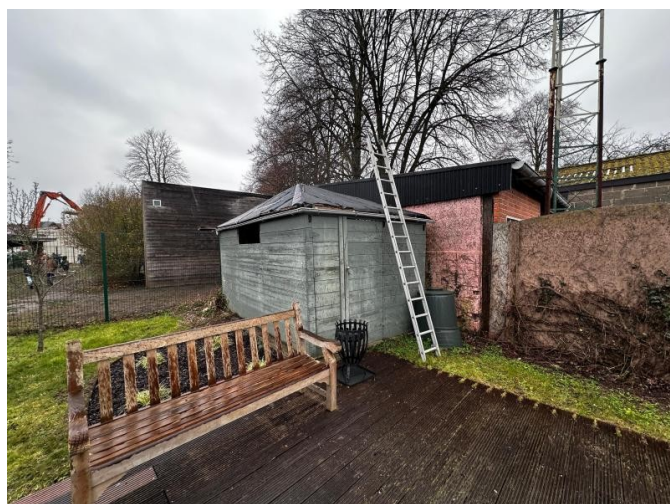
## Zone 2: Bijgebouw

Tijdens de inspectie vastgesteld:

| 1 | <b>Geen asbest</b> |
