# Asbestinventarisatetest

Kleinveldhof 3, 1930 Zaventem

Attestnummer : 20260213-000021.000

Uitgegeven op : 13.02.2026

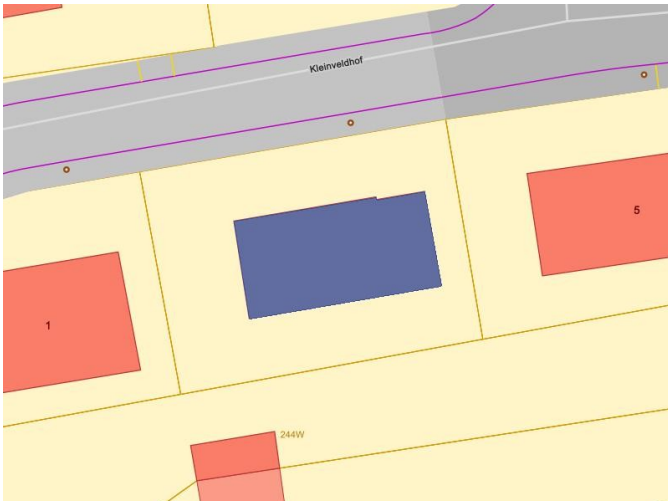
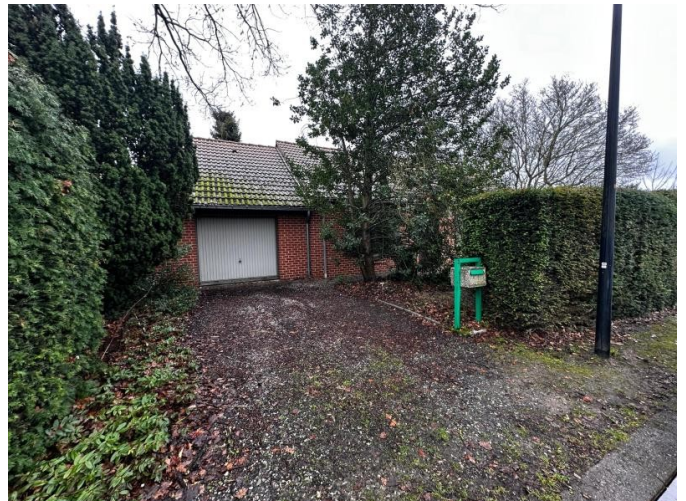
## Zone 1: Hoofdgebouw

- 1 Asbestmateriaal**
- 1 Beperking**
- 0 Uitsluitingen
- 0 Roerende goederen
- 0 Puin, steenslag, (water)bodem
- 0 Adviezen
- 2 Geen asbest**
