# Asbestinventarisatetest

Ramberg 9, 3000 Leuven

Attestnummer : 20260423-000285.000

Uitgegeven op : 23.04.2026

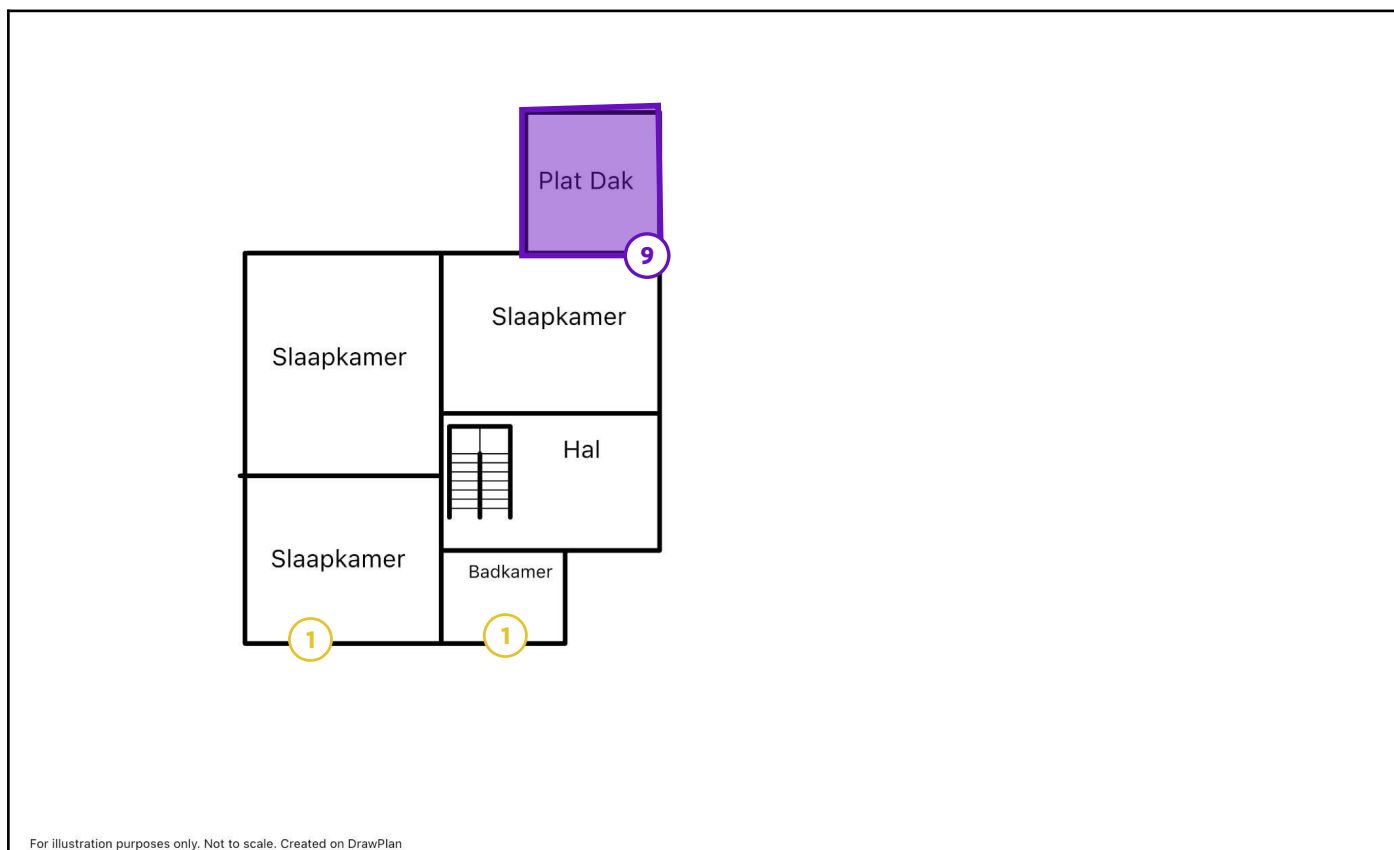
## Plan 1.4: Grondplan eerste verdieping

Beschrijving	Type	Actie
1. Verluchtungsbus	Asbestmateriaal	Zorgvuldig beheren
9. Dakbedekking plat dak (niet verdacht)	Overige ruimte of materiaal	-

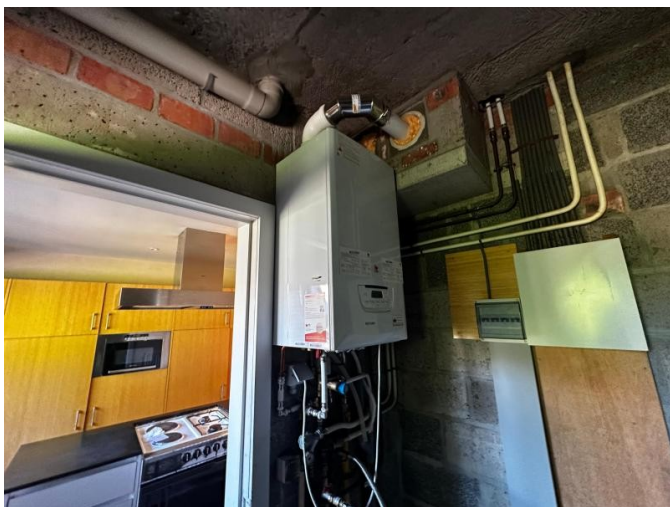
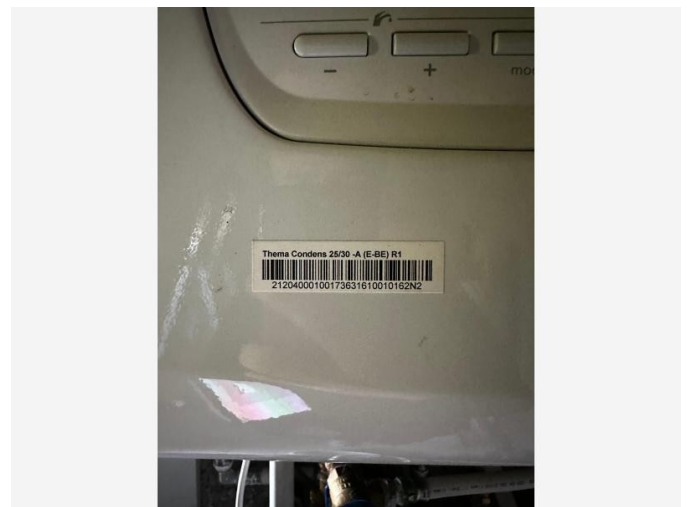
## Fiche 7: CV-ketel (niet verdacht)

Beschrijving	Notitie	Terug te vinden op plannen
Fiche 7: CV-ketel (niet verdacht)	De CV-ketel (dichtingen, isolerend materiaal) is niet asbestverdacht.	-
Fiche 8: Dakbedekking bestaande uit pannen (niet verdacht)	De dakbedekking is niet-asbestverdacht.	-
Fiche 9: Dakbedekking plat dak (niet verdacht)	De dakbedekking (EPDM) is niet asbestverdacht. Het is niet uitgesloten dat de EPDM werd gelegd op bestaande, mogelijk asbestverdachte roofing. Bij werken, laat dit controleren.	Plan 1.4: Grondplan eerste verdieping

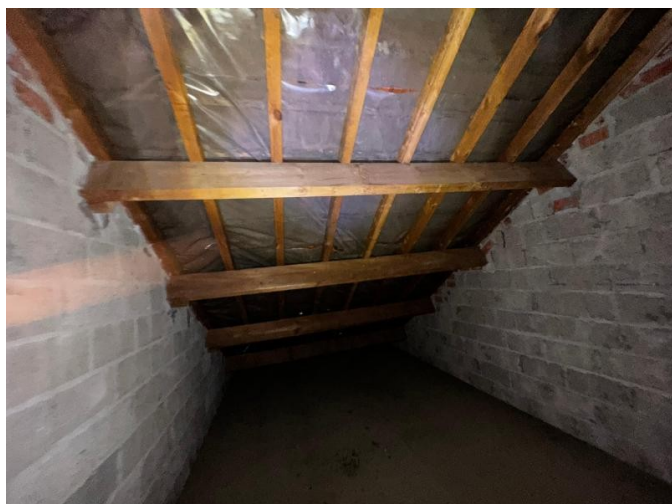
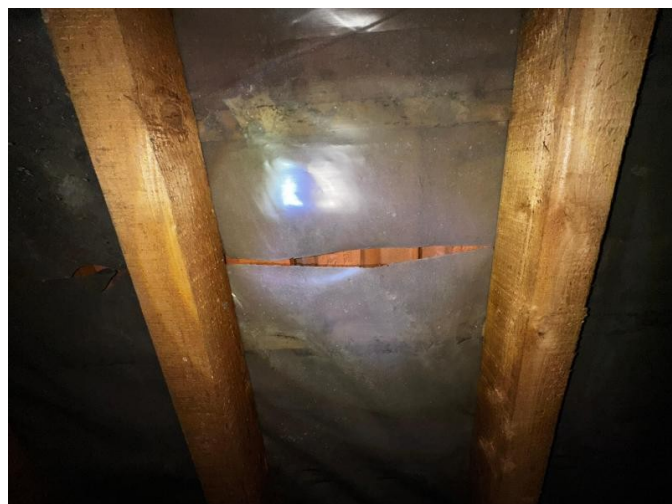
### Fiche 11: Geen asbestverdacht onderdak aangetroffen

Beschrijving	Notitie	Terug te vinden op plannen
Fiche 10: Leidingisolatie (niet aanwezig)	Er is geen asbestverdachte leidingisolatie aanwezig.	-
Fiche 11: Geen asbestverdacht onderdak aangetroffen	Na het optillen van een pan werd geen asbestverdacht onderdak aangetroffen. Dit betekent niet dat er geen onderdak aanwezig kan zijn op plaatsen die niet gecontroleerd werden. Bij werken, laat een eventueel aangetroffen onderdak controleren op aanwezigheid van asbest.	-
Fiche 12: Liftinfrastructuur (niet aanwezig)	Er is geen liftinfrastructuur aanwezig op de inspectielocatie.	-
