# Asbestinventarisatetest

Oosterhemstraat 10, 3012 Leuven

Attestnummer : 20260424-000010.001

Uitgegeven op : 24.04.2026

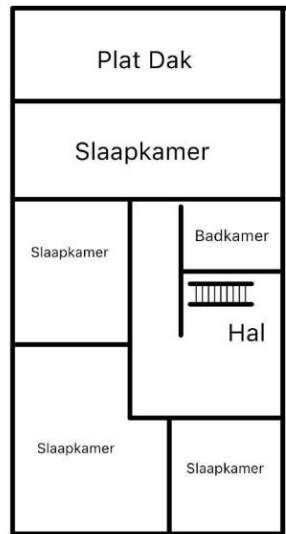
## Plan 1.4: Grondplan eerste verdieping

Beschrijving	Type	Actie
4. Plafonds bestaande uit voorzetpanelen	Advies	-
5. Pleisterwerk wanden	Geen asbest	-
5.1 Code: MM01 - Pleisterwerken wanden	Mengmonster	-

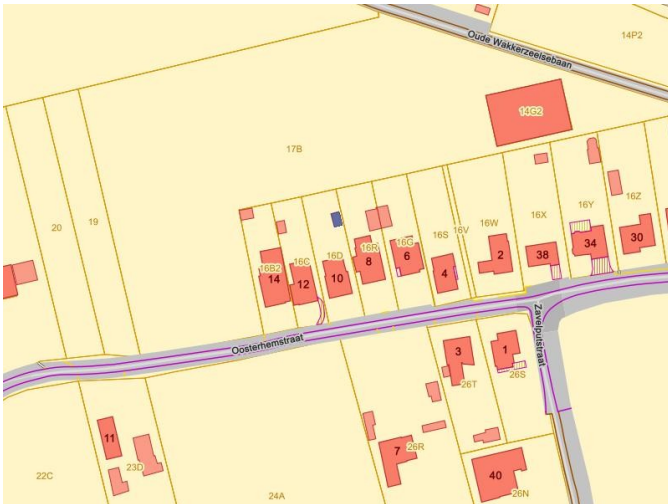
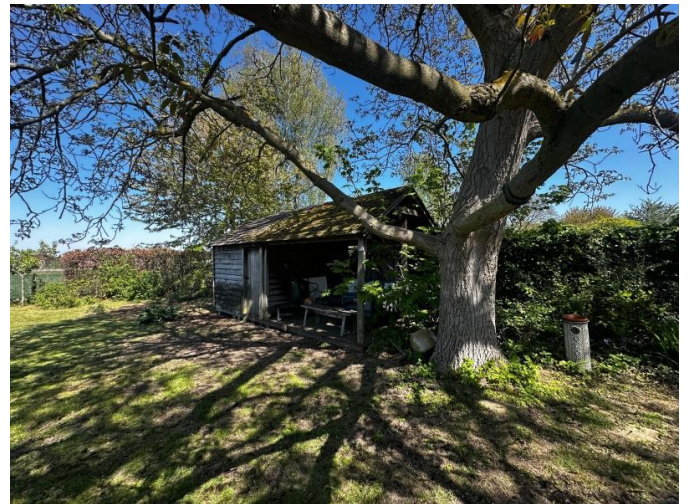
## Zone 2: Bijgebouw

- 0 Asbestmaterialen
- 0 Beperkingen
- 0 Uitsluitingen
- 0 Roerende goederen
- 0 Puin, steenslag, (water)bodem
- 1 Advies**
- 0 Geen asbest

Beschrijving	Type	Actie
3. Tuinhuis	Advies	-
