# Asbestinventarisatetest

Nerm 2, 3320 Hoegaarden

Attestnummer : 20260114-000222.000

Uitgegeven op : 14.01.2026

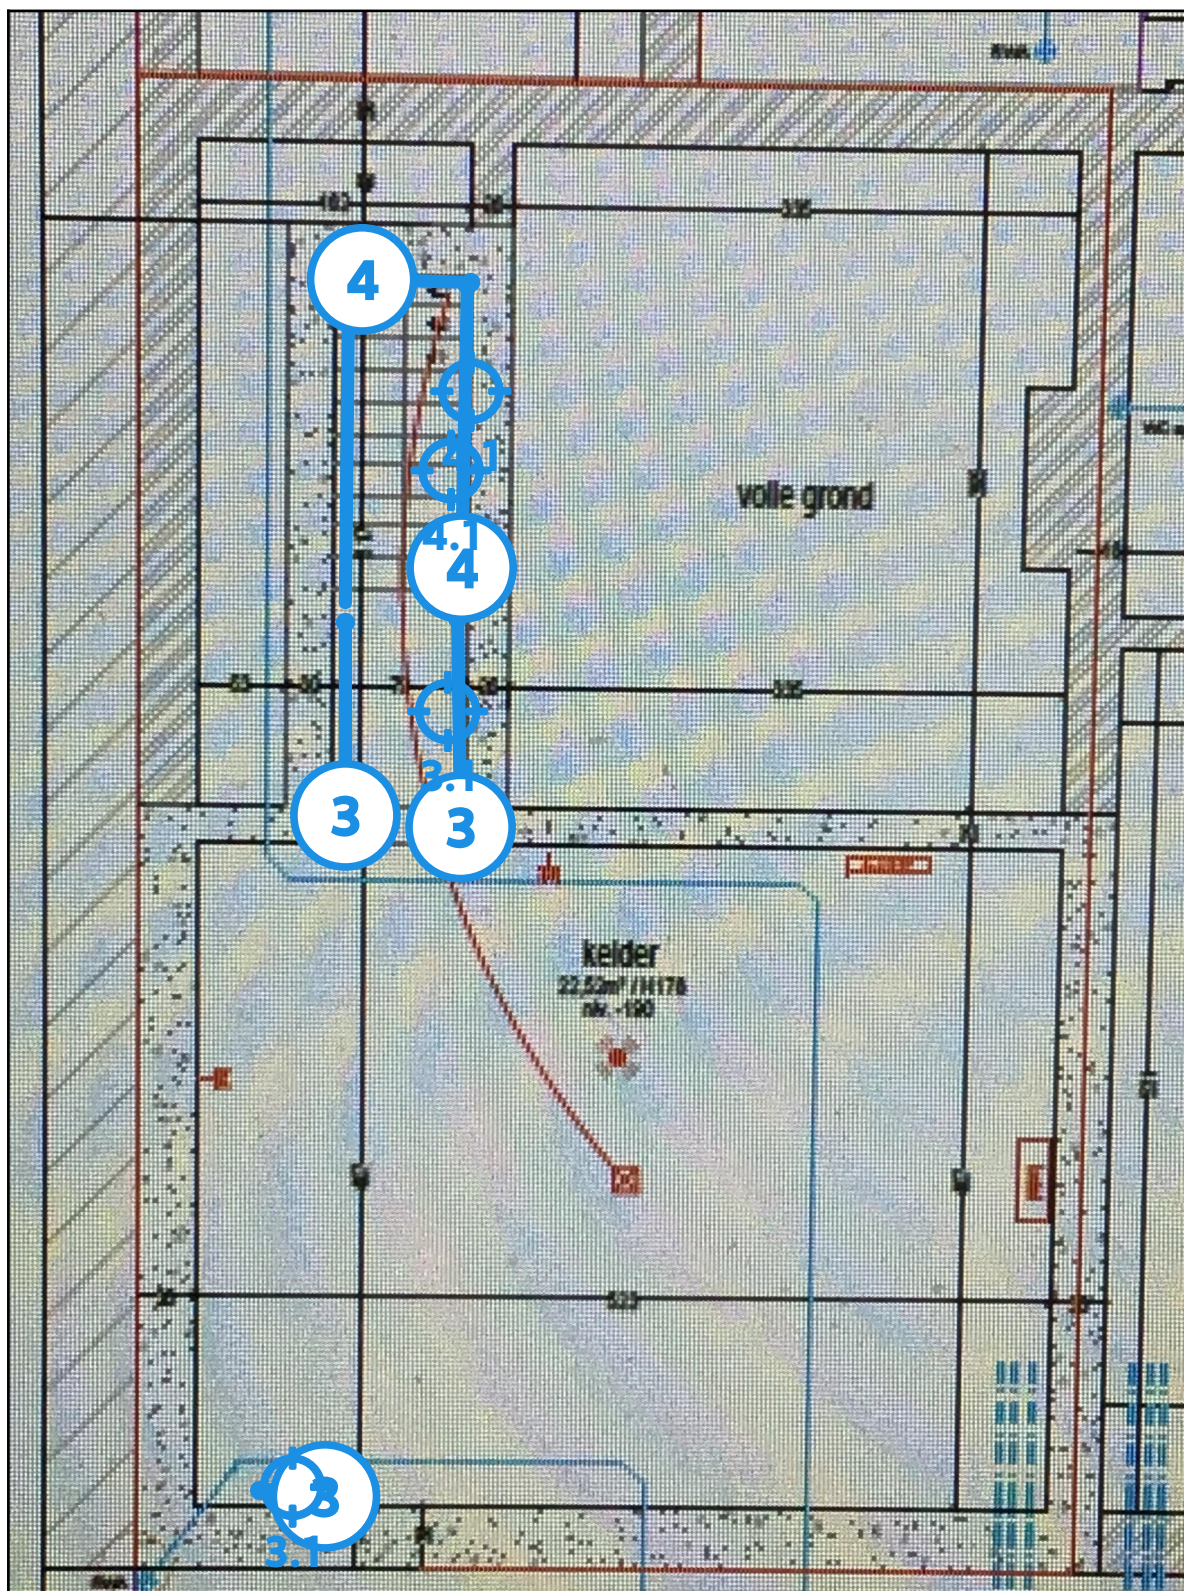
## Plan 1.1: Hoofdgebouw plan kelder

3. Kelder cementering	Geen asbest	-
3.1 Code: MM04	Mengmonster	-
4. pleisterwerk muur	Geen asbest	-
4.1 Code: staal 4	Mengmonster	-

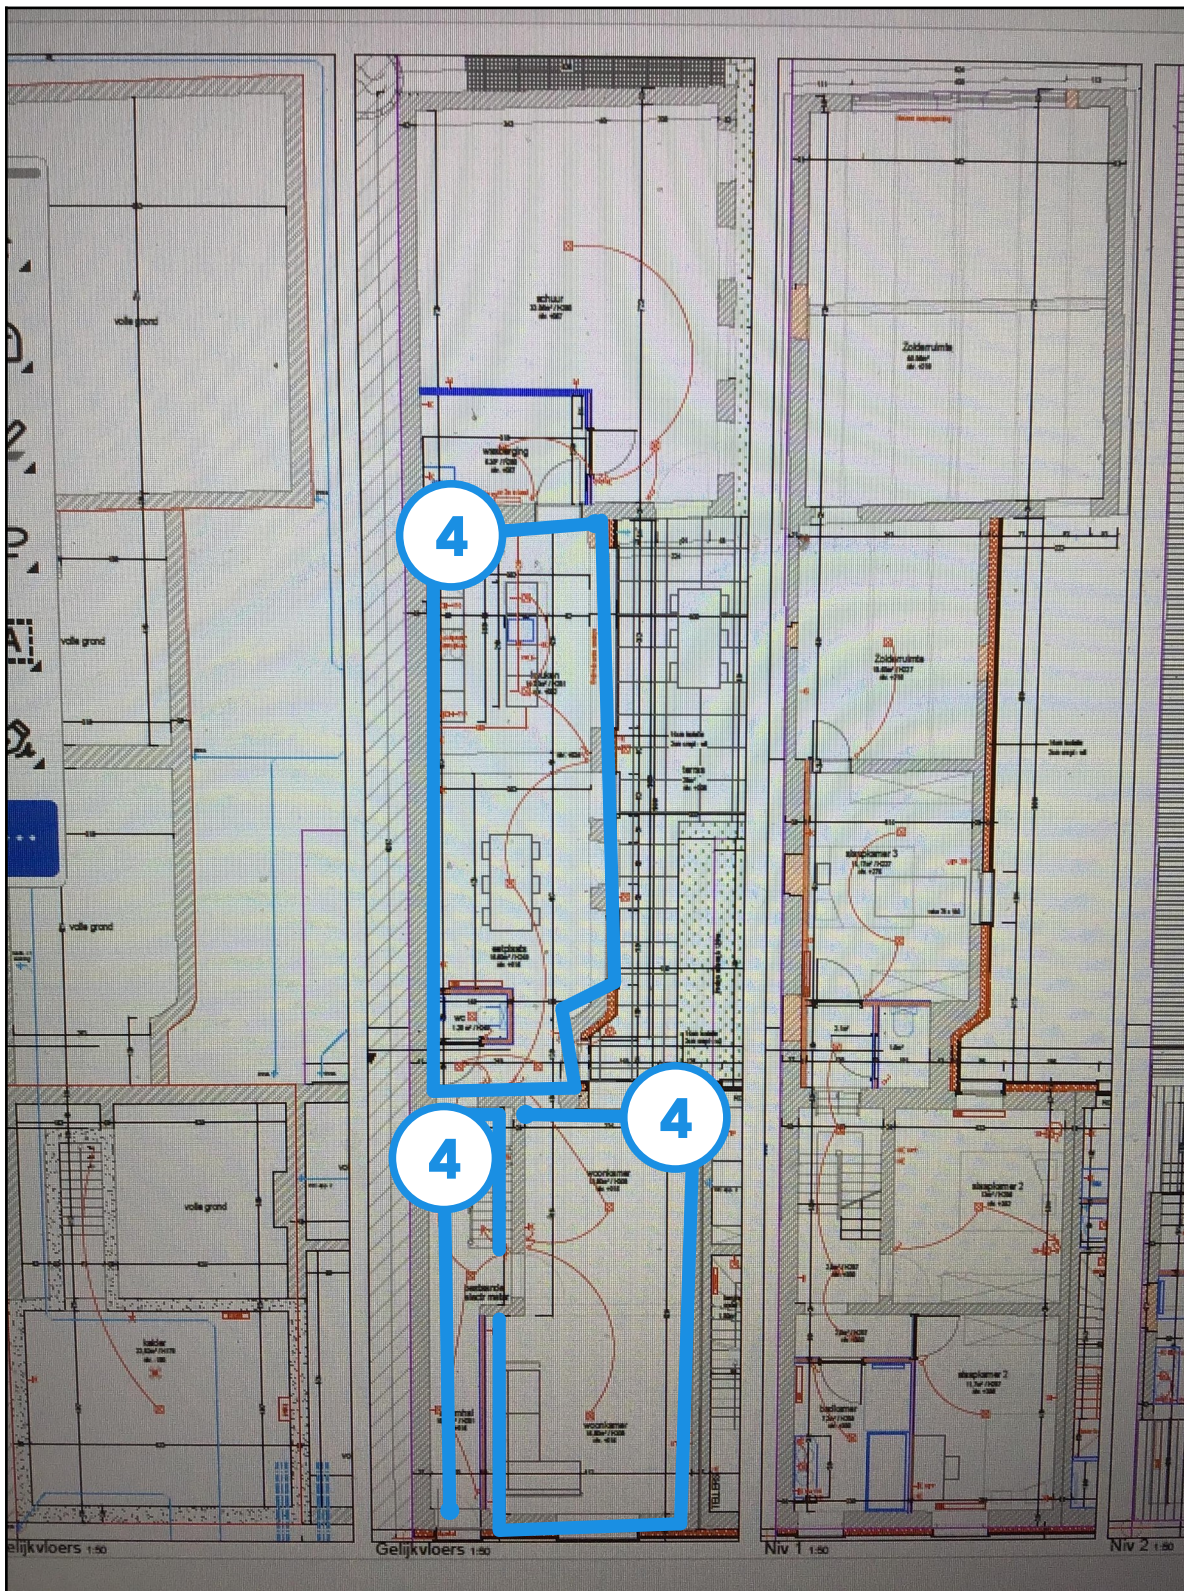
# Plan 1.2: Hoofdegebouw plan gelijkvloers

4. pleisterwerk muur	Geen asbest	-
----------------------	-------------	---

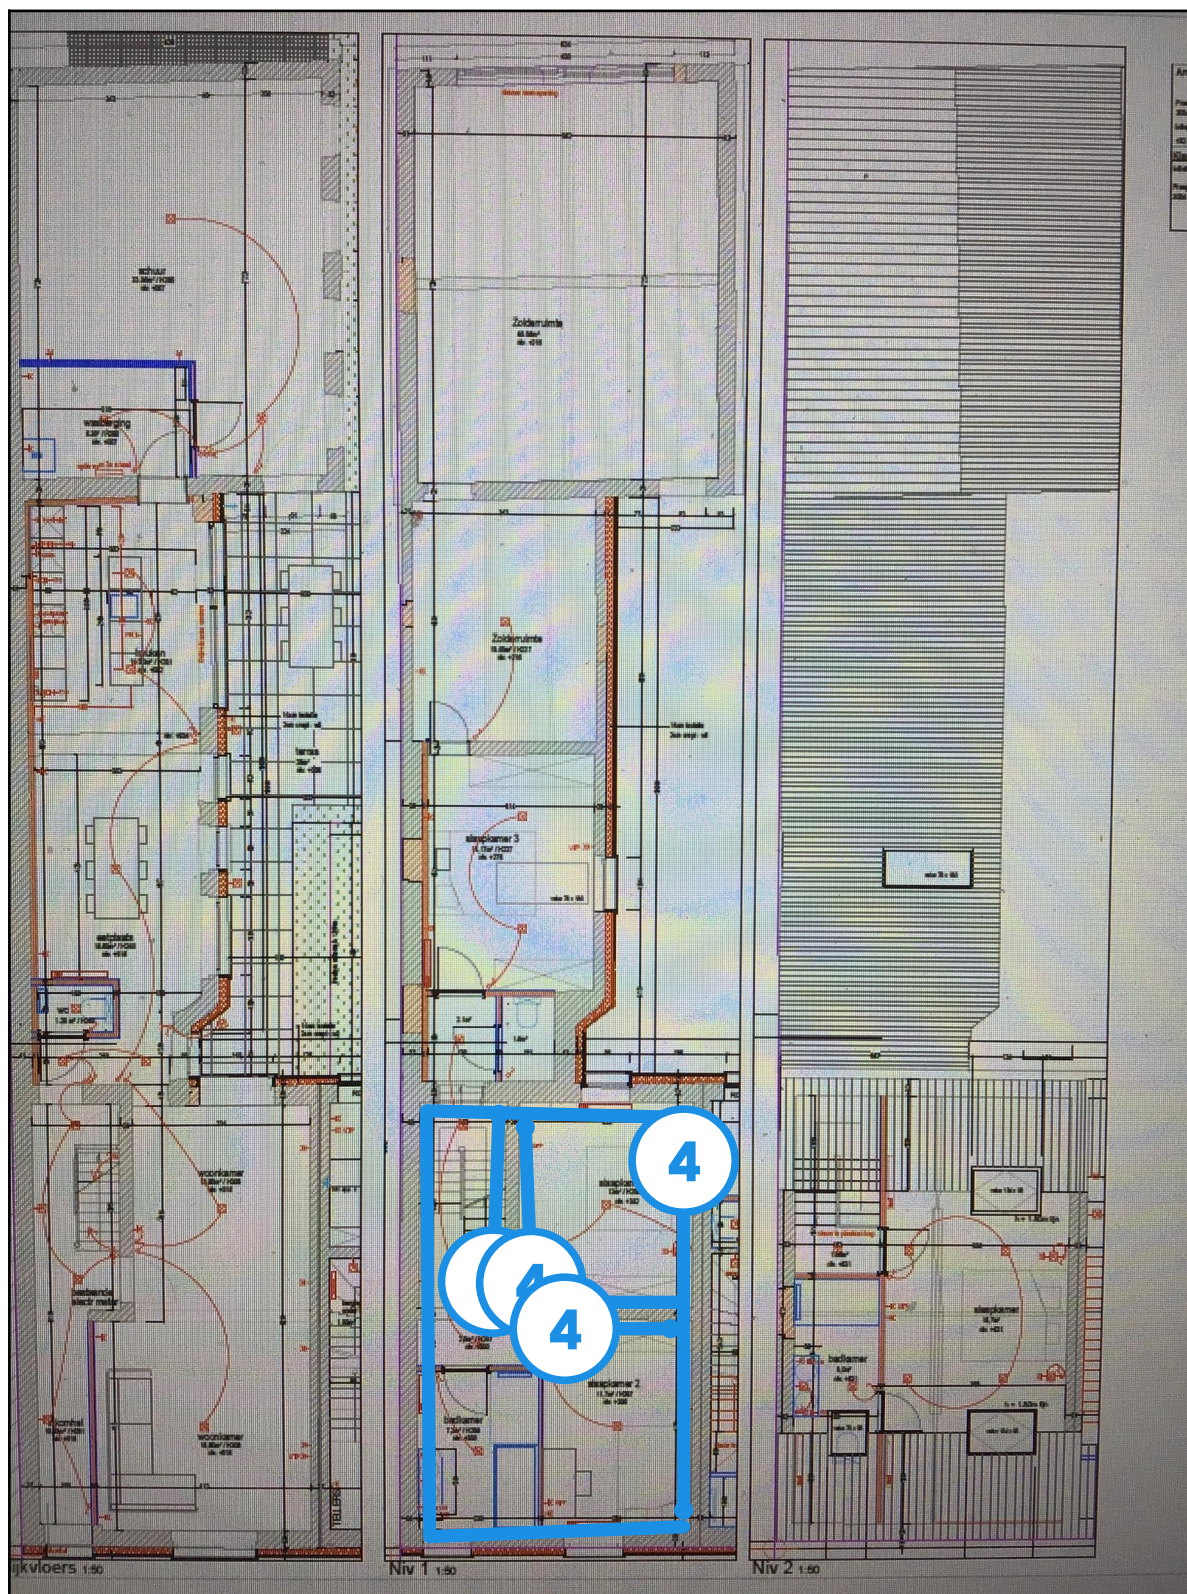
# Plan 1.3: Hoofdegebouw plan 1ste verdieping

4. pleisterwerk muur	Geen asbest	-
----------------------	-------------	---

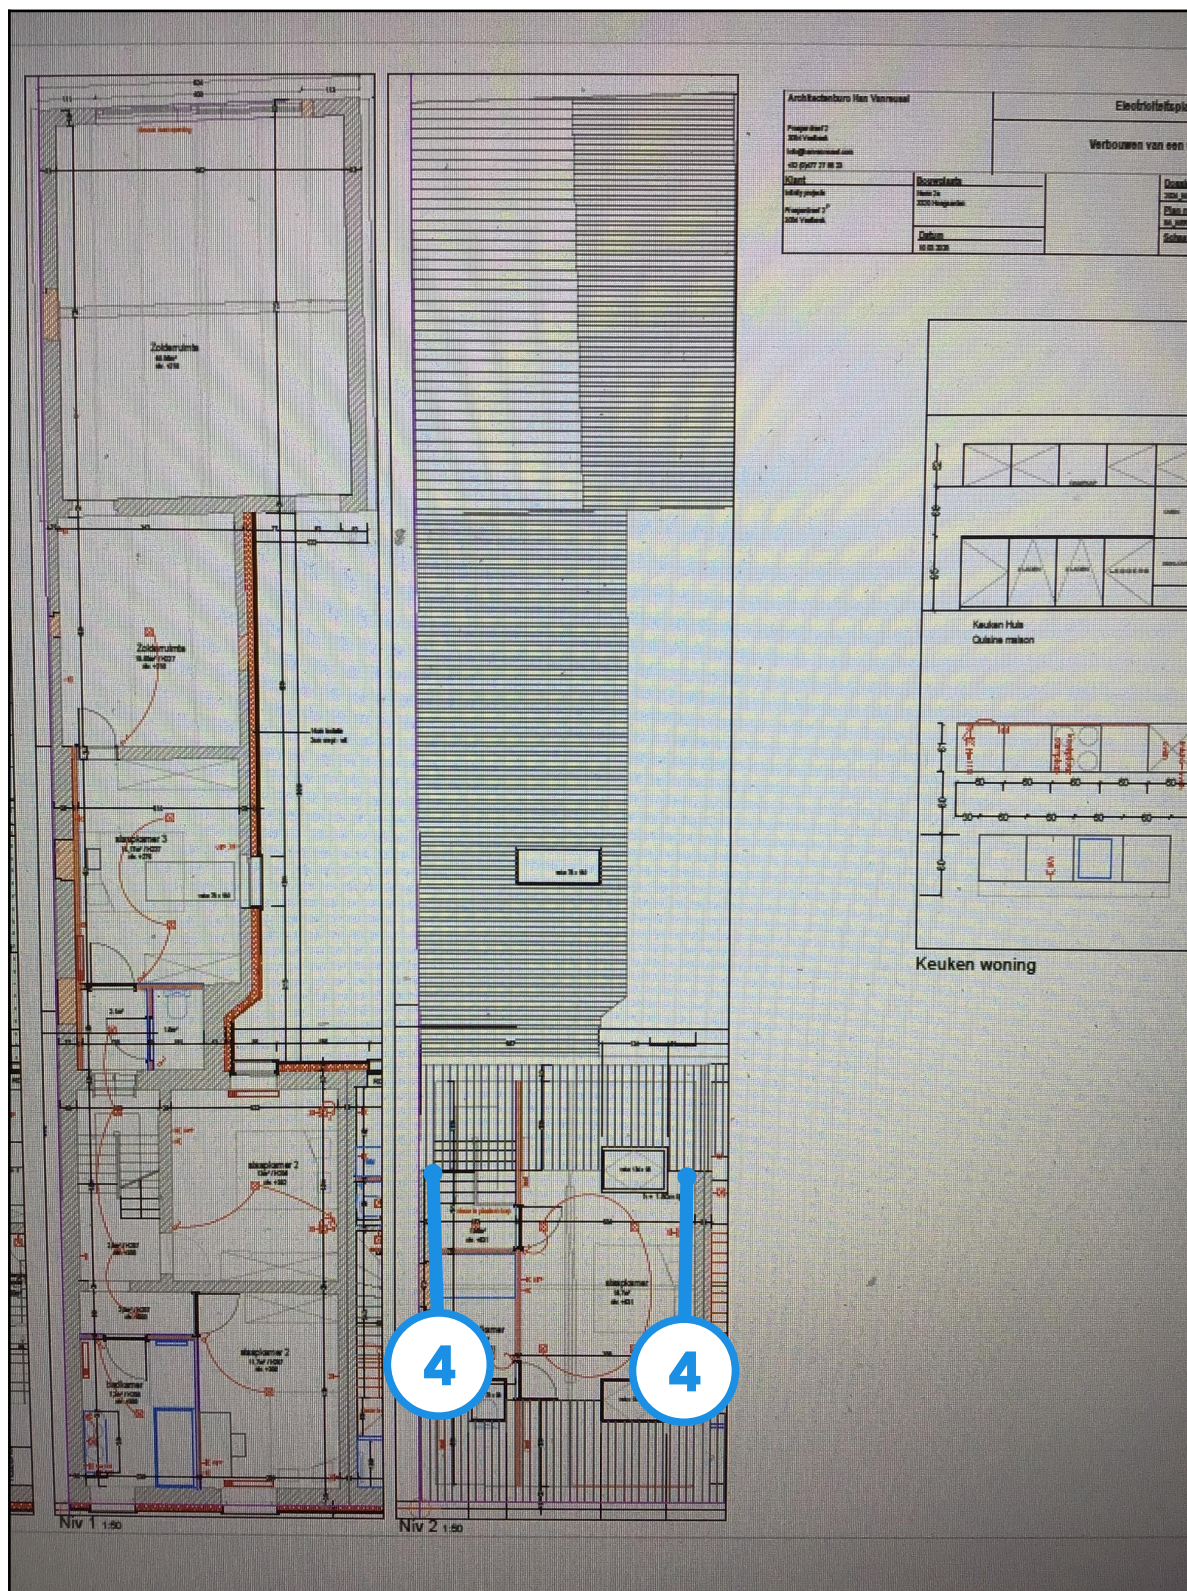
# Plan 1.4: Hoofdgebouw plan zolder

4. pleisterwerk muur	Geen asbest	-
----------------------	-------------	---
