# Asbestinventarisatetest

Abelendreef 2, 1820 Steenokkerzeel

Attestnummer : 20260310-000136.000

Uitgegeven op : 10.03.2026

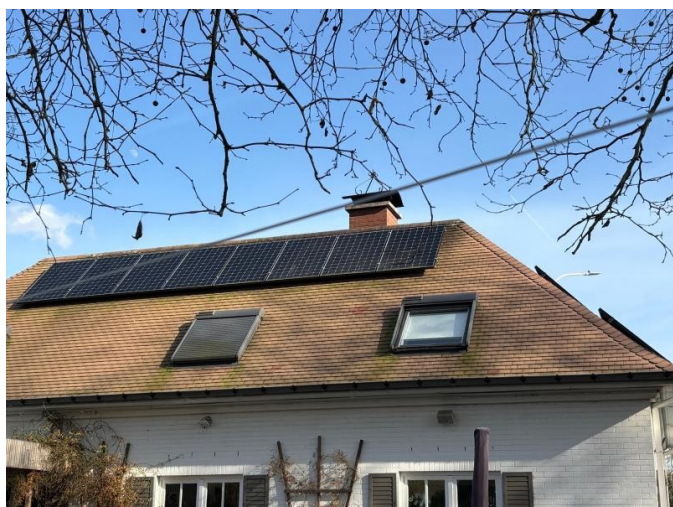
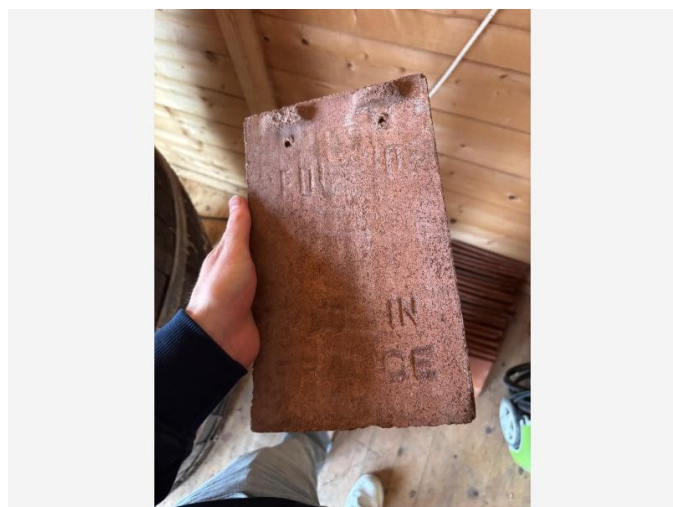
### Fiche 9: Dakbedekking (niet verdacht)

Beschrijving	Notitie	Terug te vinden op plannen
Fiche 9: Dakbedekking (niet verdacht)	-	-

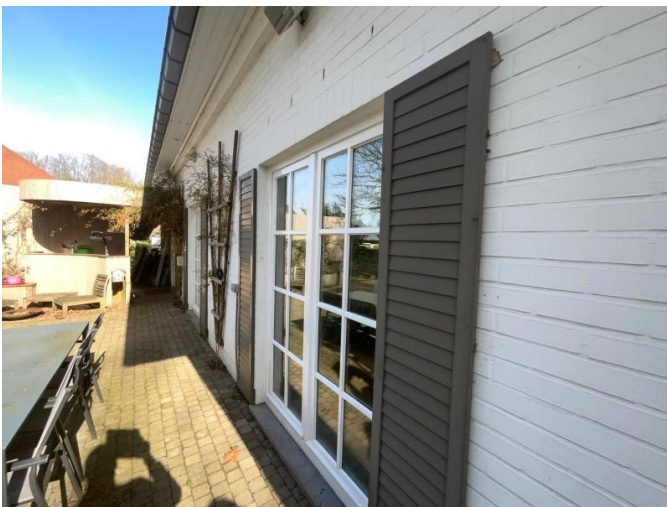
## Fiche 11: Kit ramen (niet aanwezig)

Beschrijving	Notitie	Terug te vinden op plannen
Fiche 10: Geen lift aanwezig	-	-
Fiche 11: Kit ramen (niet aanwezig)	Schrijnwerk aan woning is afgedicht met hout. Deze zijn niet asbestverdacht.	-
Fiche 12: Leidingisolatie (niet aanwezig)	-	-
Fiche 13: Stookketel / Brander (niet aanwezig)	Er wordt elektrisch verwarmd.	-
