Asbestinventarisatetest

Stationsstraat 29/032, 1930 Zaventem

Attestnummer : 20260420-000085.001

Uitgegeven op : 20.04.2026

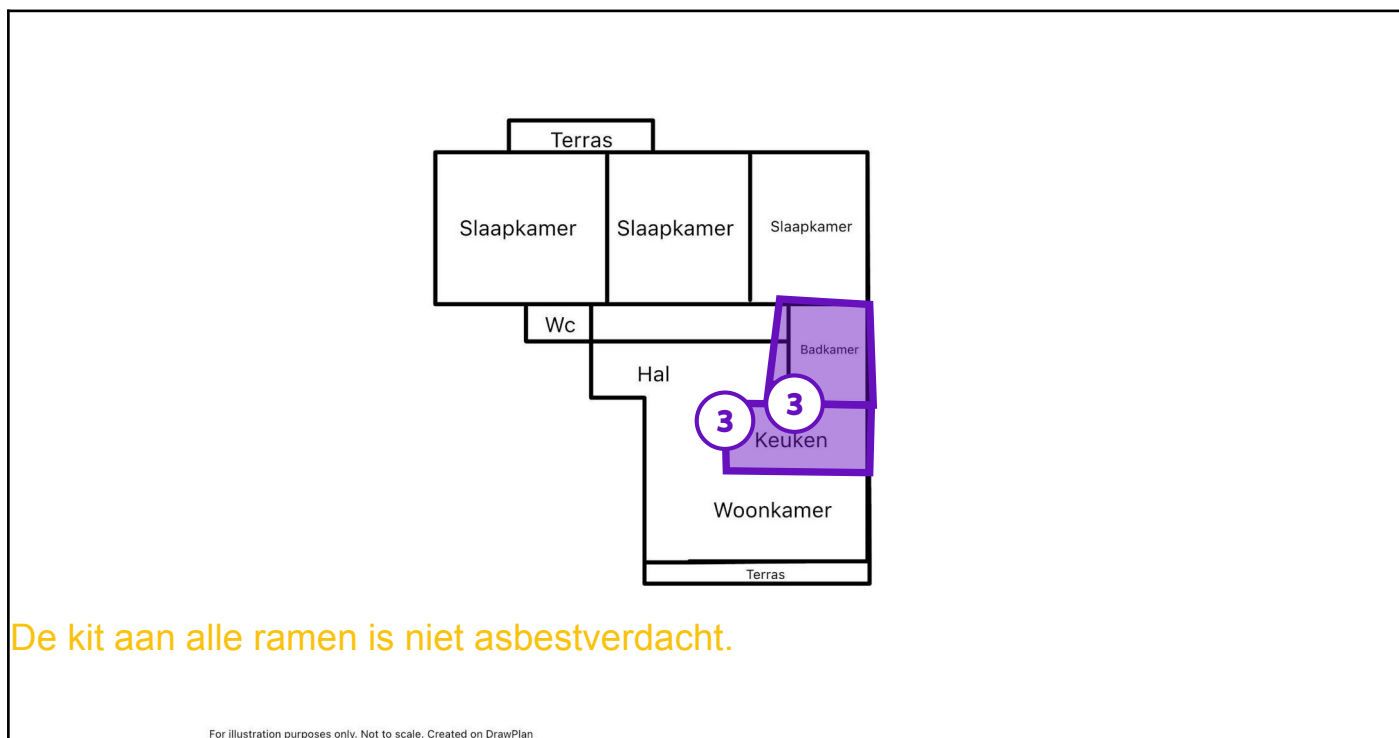
Plan 1.1: Grondplan appartement

Beschrijving	Type	Actie
3. Plafonds bestaande uit voorzetpanelen	Advies	-
7. Kit aan de ramen	Overige ruimte of materiaal	-

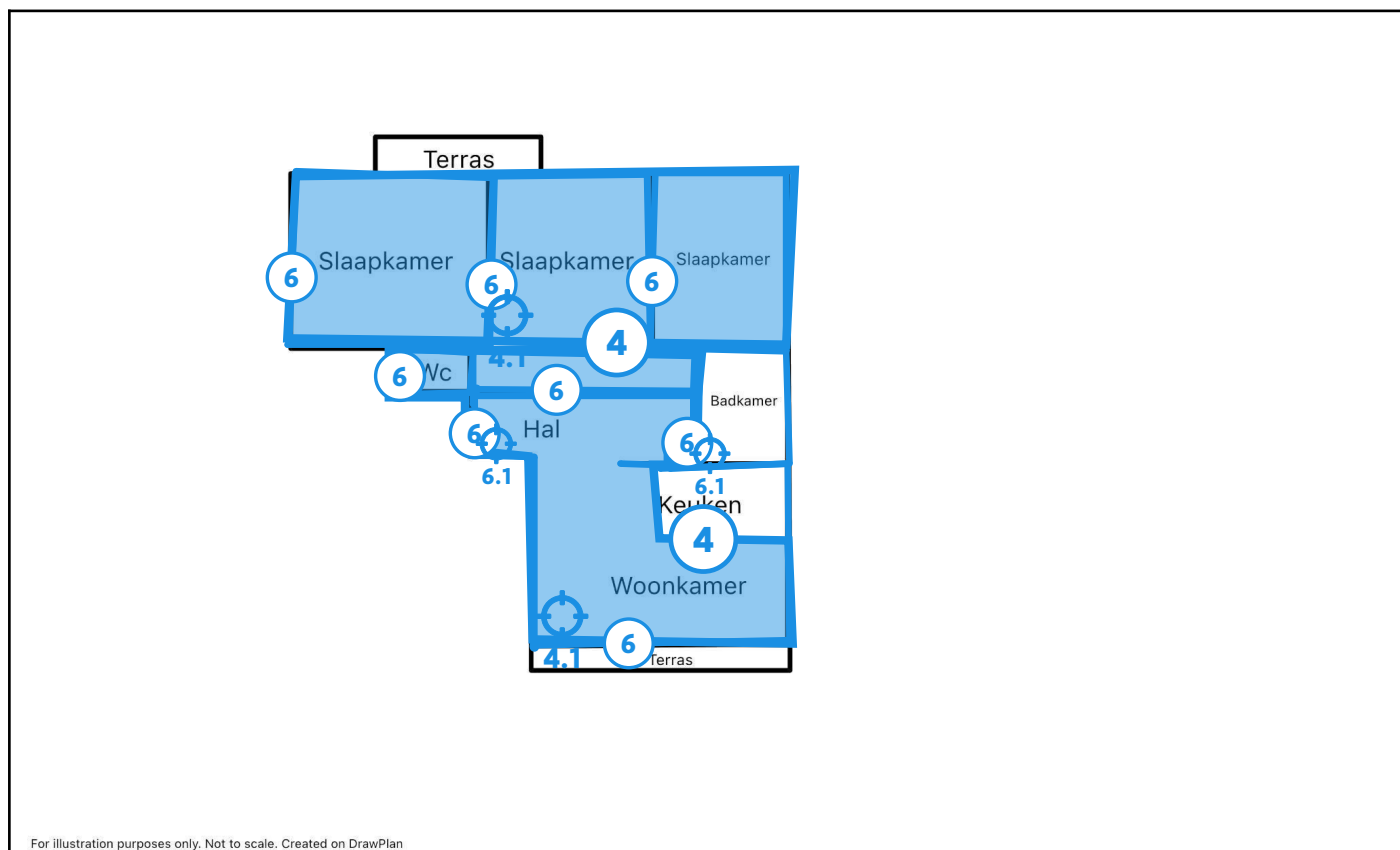
Plan 1.2: Grondplan appartement wanden en plafonds

Beschrijving	Type	Actie
4. Pleisterwerk plafonds	Geen asbest	-
4.1 Code: MM02 - Pleisterwerken plafonds	Mengmonster	-
6. Pleisterwerk wanden	Geen asbest	-
6.1 Code: MM01 - Pleisterwerken wanden	Mengmonster	-
