Asbestinventarisatetest

Molenstraat 38, 3140 Keerbergen

Attestnummer : 20260123-000165.000

Uitgegeven op : 23.01.2026

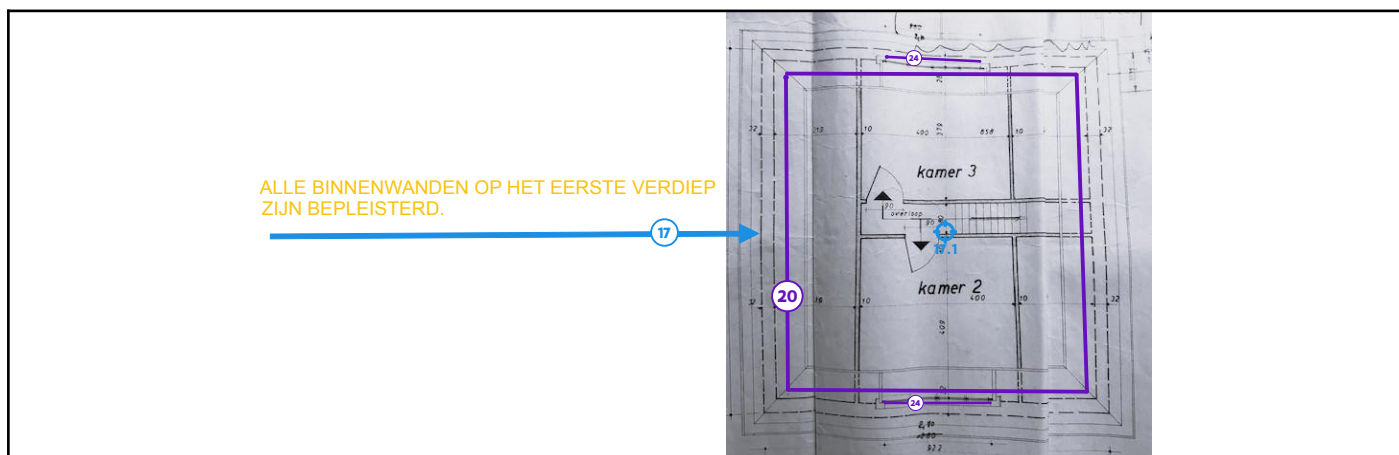
Plan 1.2: V+1

Beschrijving	Type	Actie
17. Pleisterwerk wanden	Geen asbest	-
17.1 Code: S1.	Mengmonster	-
20. leidingisolatie V+1	Overige ruimte of materiaal	-
24. kit/mastiek ramen woonst	Overige ruimte of materiaal	-

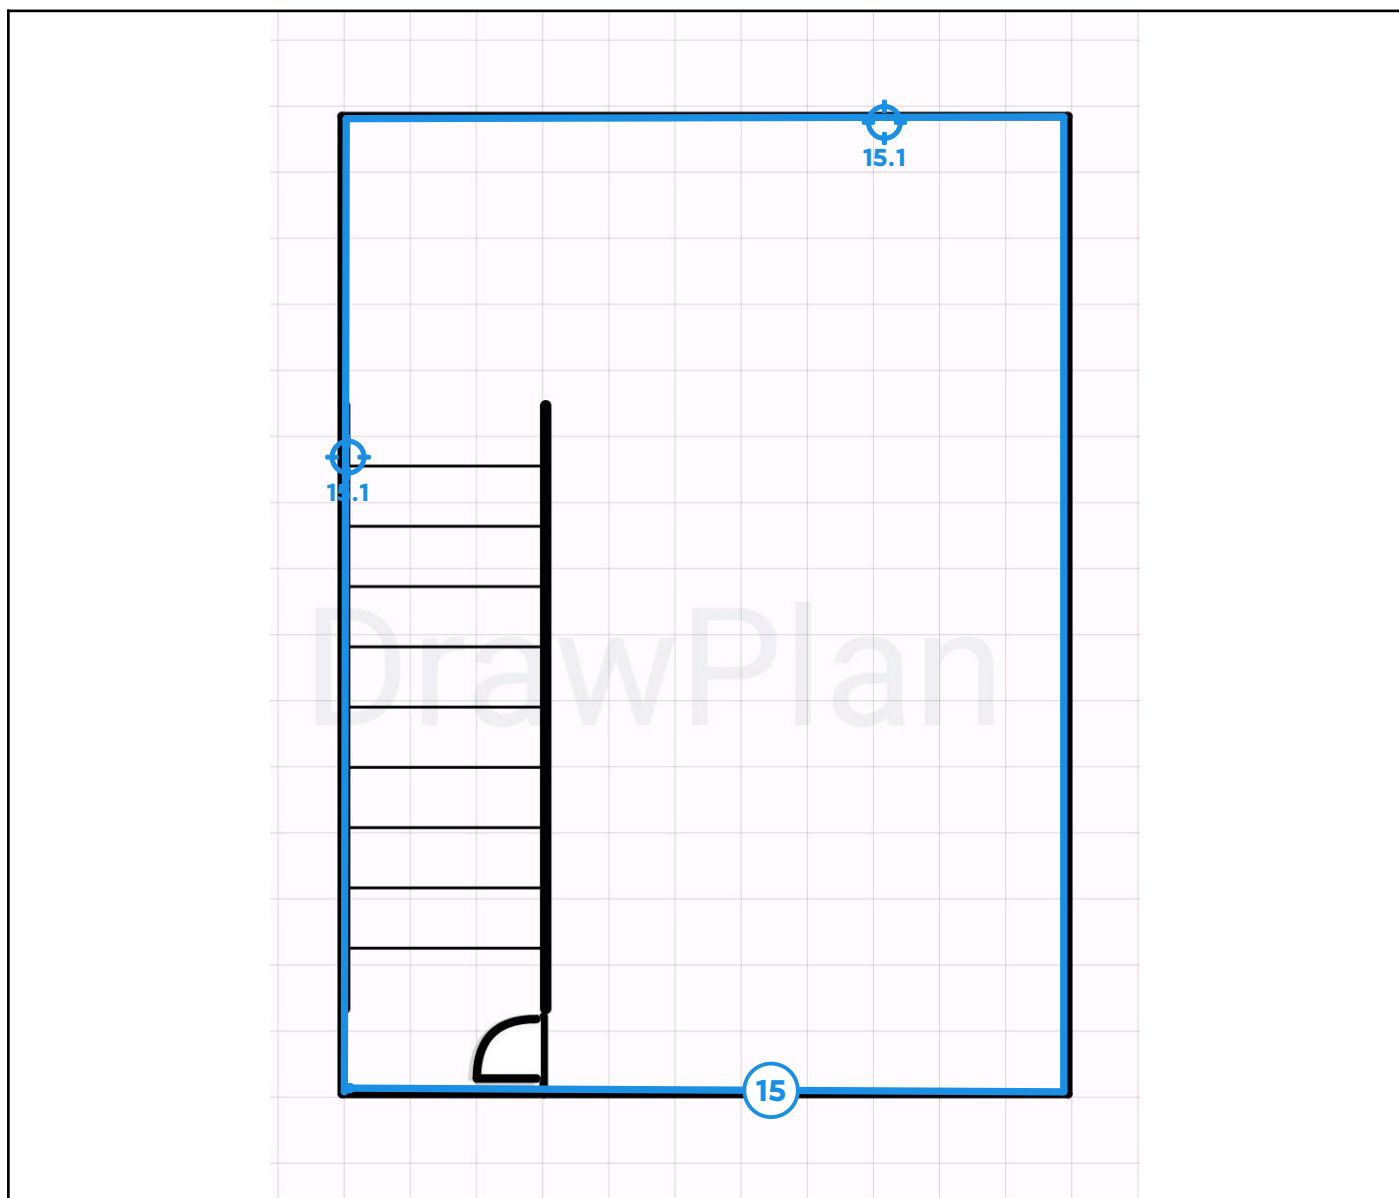
Plan 1.3: KELDER

Beschrijving	Type	Actie
15. Cementering binnenwanden kelder	Geen asbest	-
15.1 Code: S2.	Mengmonster	-

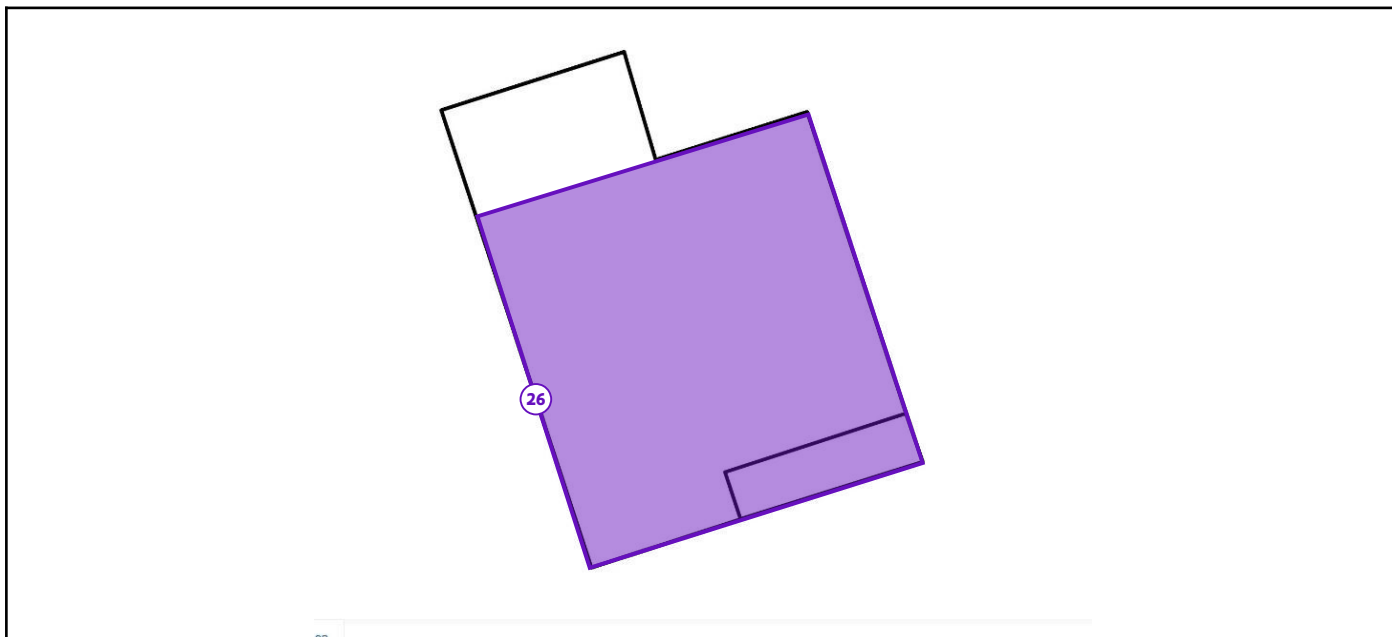
Plan 1.6: ONDERDAK WOONST

Beschrijving	Type	Actie
26. Onderdak (niet aanwezig)	Overige ruimte of materiaal	-

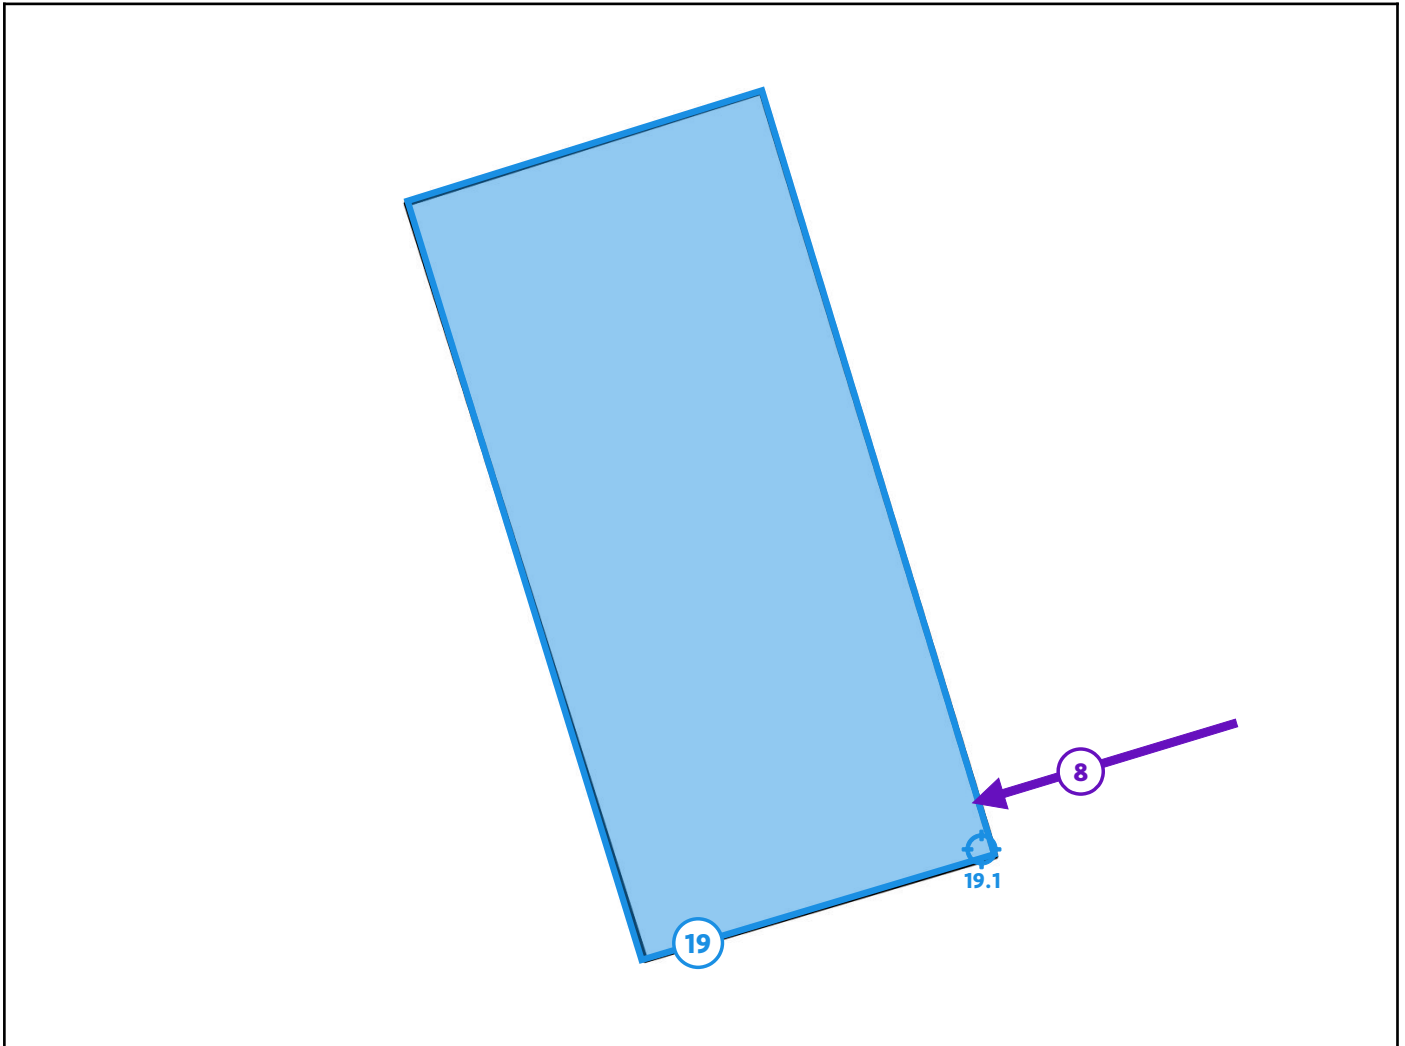
Plan 3.2: PLAT DAK LOSSTAANDE GARAGE

Beschrijving	Type	Actie
8. Schouw plat dak losstaande garage	Beperking	-
19. Roofing plat dak losstaande garage	Geen asbest	-
19.1 Code: S5.	Puntmonster	-

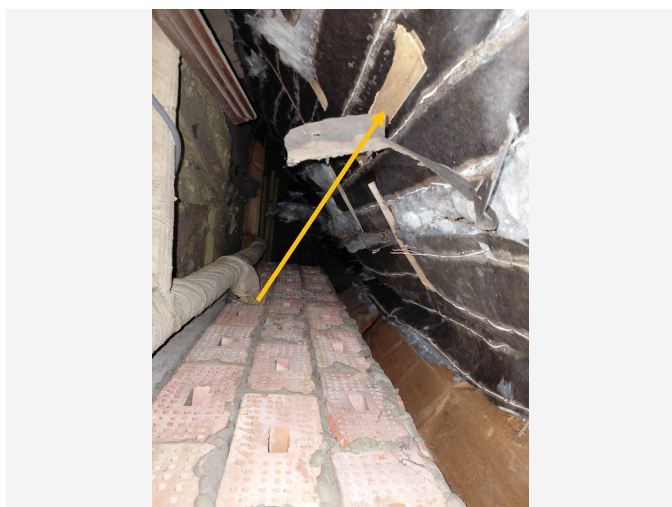
Beschrijving	Notitie	Terug te vinden op plannen
Fiche 25: lift/liftinfrastructuur	Er is geen lift/liftinfrastructuur aanwezig in de woonst.	-
Fiche 26: Onderdak (niet aanwezig)	Het dak werd gecontroleerd (op v+1 onder de pannen) . Er is geen verdacht onderdak vastgesteld . Er is een dampscherm aanwezig. Deze handeling is een steekproef , er is geen garantie dat het volledige dak met éénzlfde materiaal is opgebouwd. Dit kan enkel via destructief onderzoek vastgesteld worden.	Plan 1.6: ONDERDAK WOONST
