# Asbestinventarisatetest

Mercuriuslaan 13, 3270 Scherpenheuvel-Zichem

Attestnummer : **20260728-000085.000**

Eindconclusie:

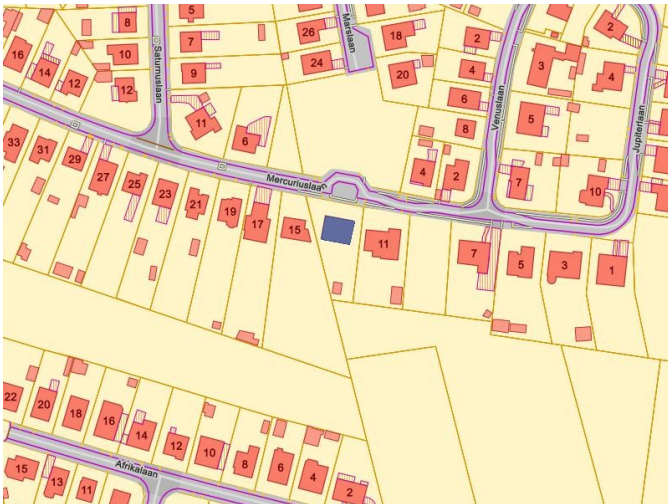
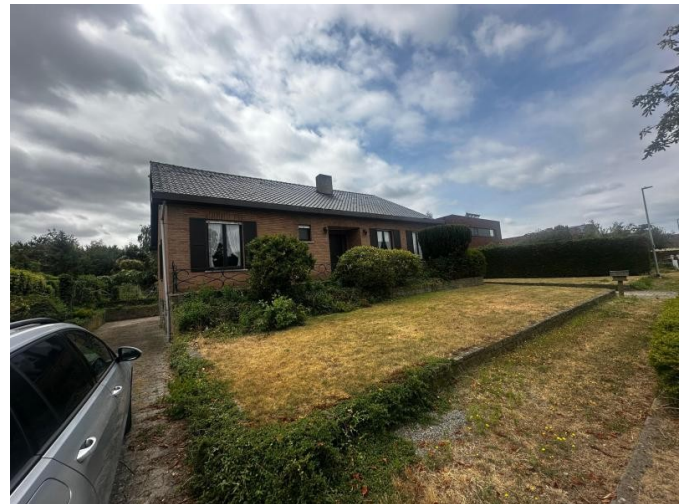
## Zone 1: Hoofdgebouw

Tijdens de inspectie vastgesteld:

- 0 Asbestmaterialen
- 2 Beperkingen
- 0 Uitsluitingen
- 0 Roerende goederen
- 0 Puin, steenslag, (water)bodem
- 1 Advies
- 2 Geen asbest

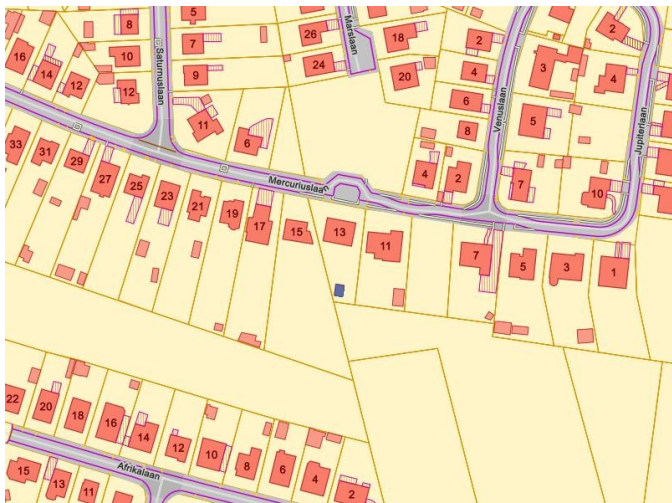
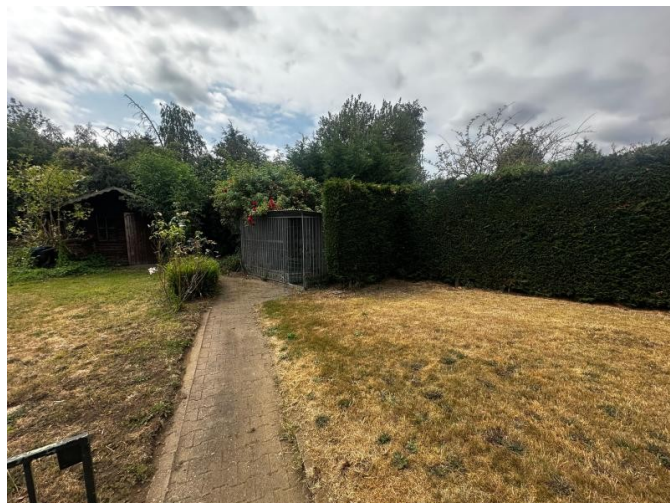
## Zone 2: Bijgebouw

Tijdens de inspectie vastgesteld:

- 0 Asbestmaterialen
- 0 Beperkingen
- 0 Uitsluitingen
- 0 Roerende goederen
- 0 Puin, steenslag, (water)bodem
- 0 Adviezen
- 1 **Geen asbest**
