# Asbestinventarisatetest

Koning Albertlaan 100/0102, 3010 Leuven

Attestnummer : 20260827-000055.000

Uitgegeven op : 27.08.2026

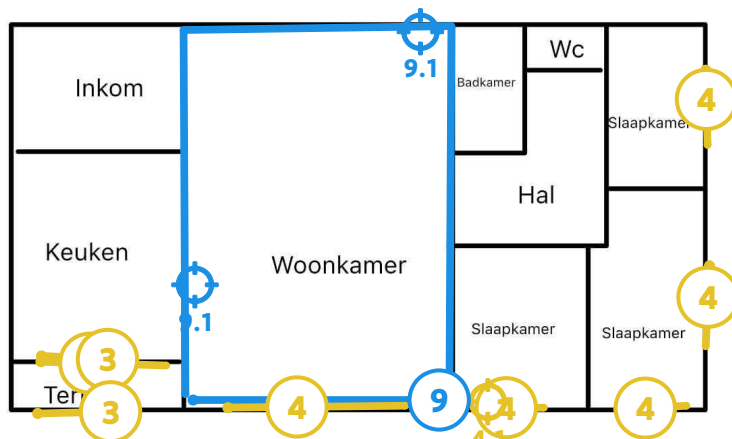
## Plan 1.1: Grondplan appartement

Verschillende oude radiatoren aanwezig in het appartement.  
Alle radiatoren bevatten asbestverdachte radiatorknoppen.
