# Asbestinventarisatetest

Reeboklaan 14, 3001 Leuven

Attestnummer : 20260728-000174.000

Uitgegeven op : 28.07.2026

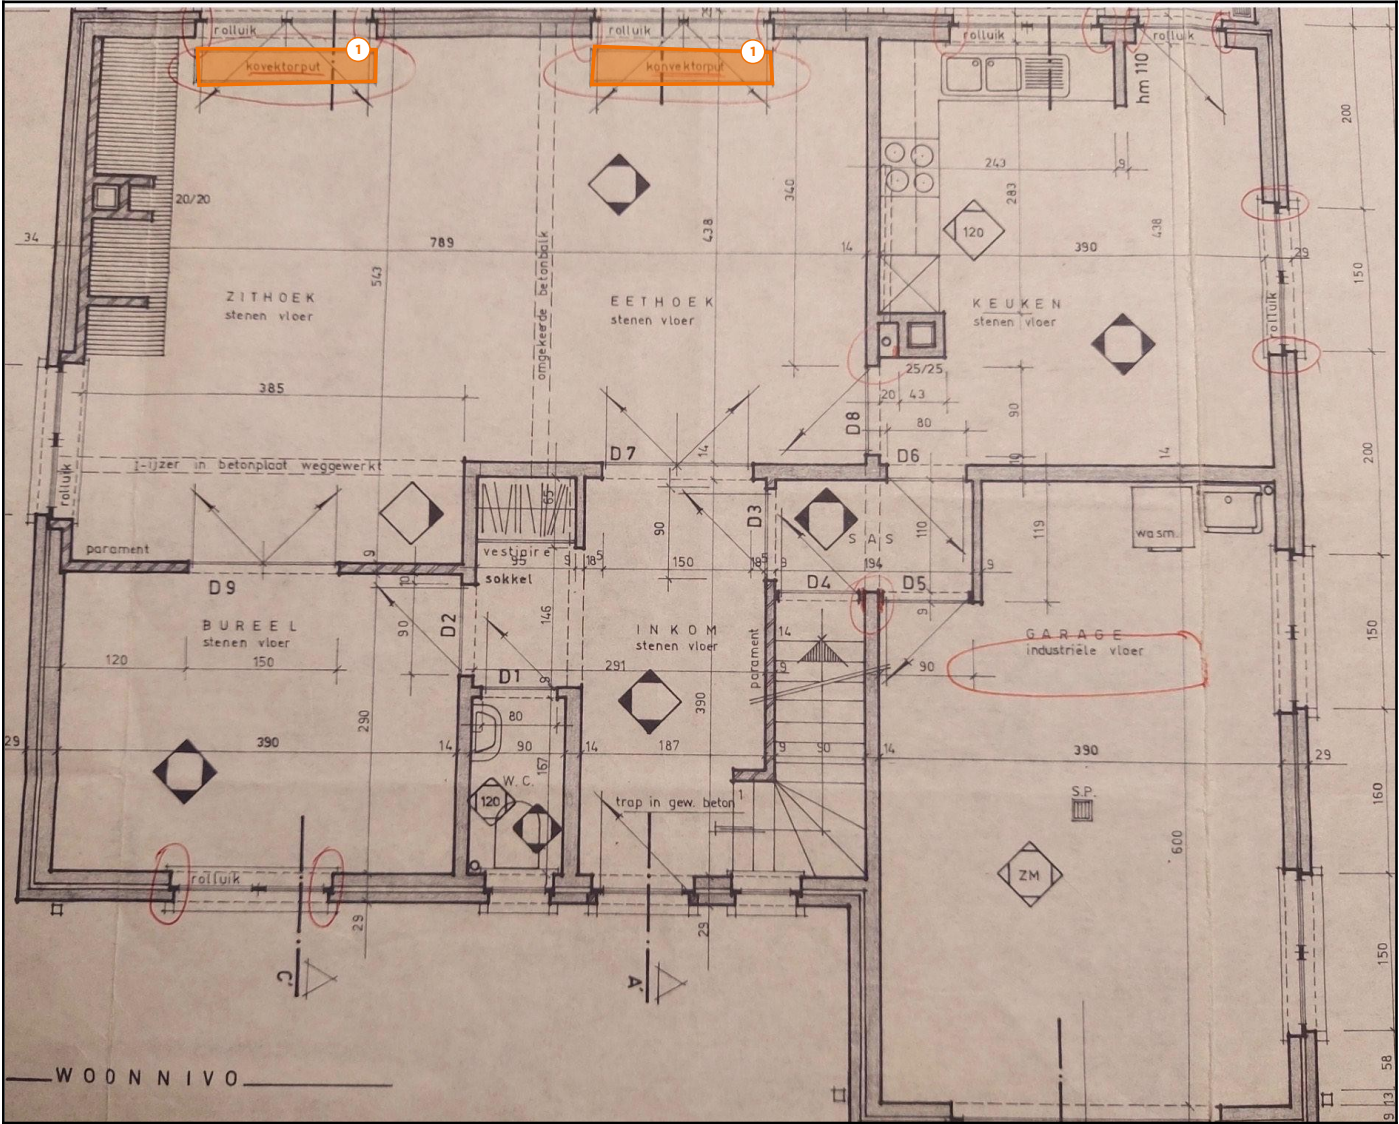
# Plan 1.3: Grondplan gelijkvloers

| Beschrijving | Type | Actie |
|---|---|---|
| 1. Plaatje in verwarming | Asbestmateriaal | Verwijderen |

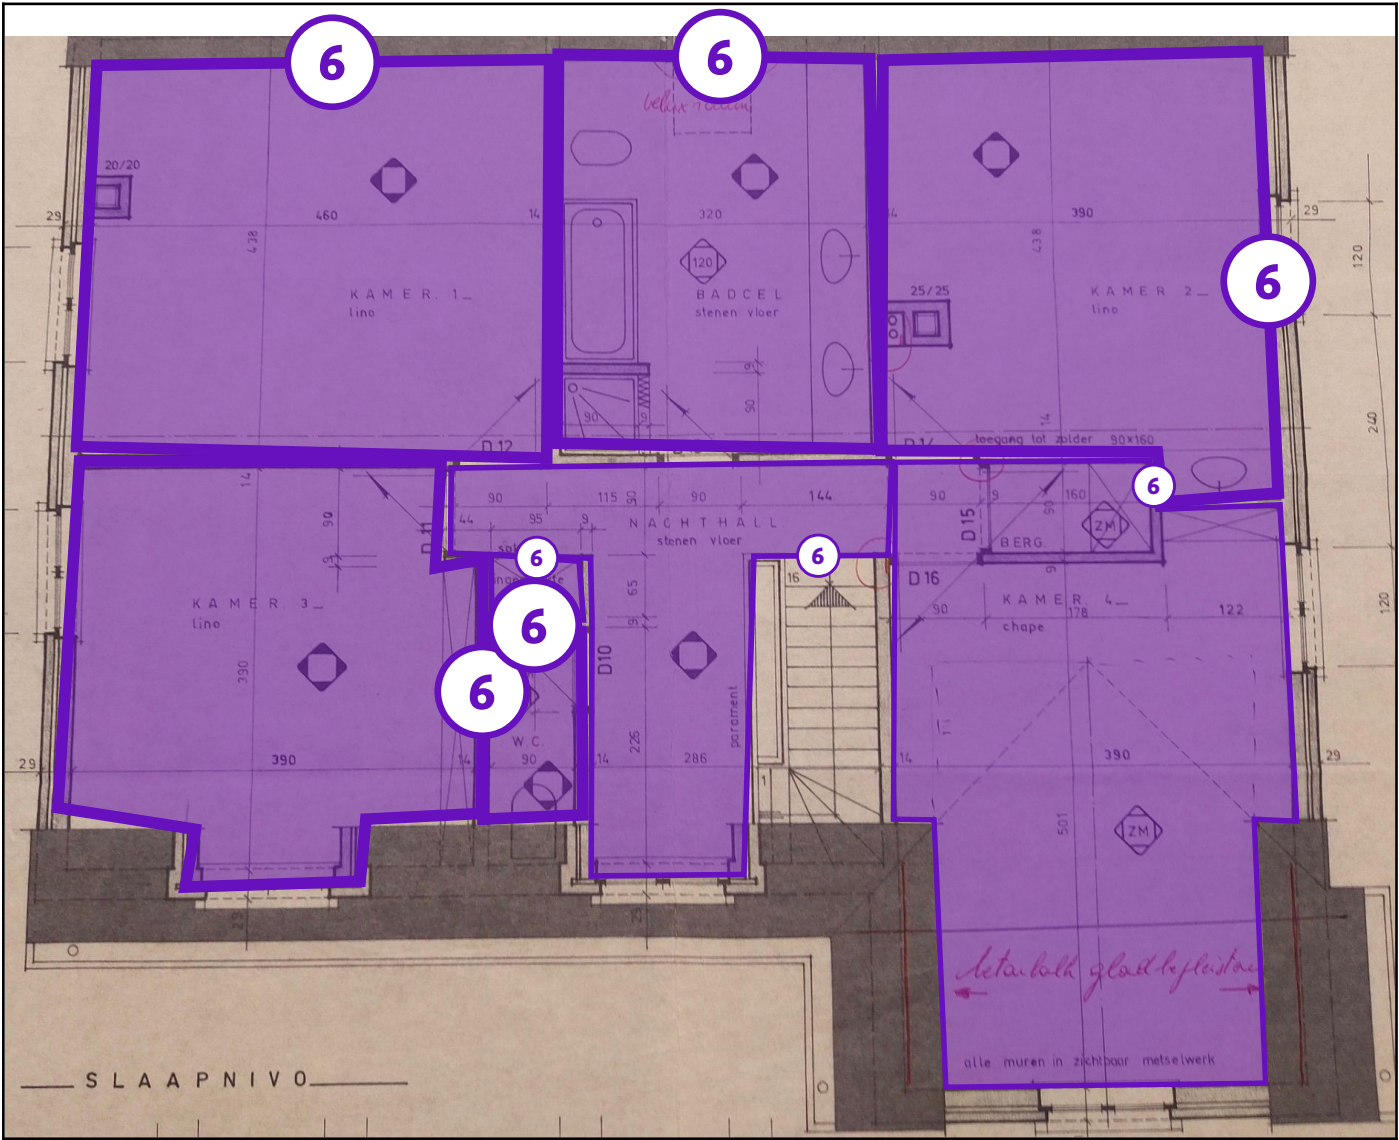
# Plan 1.5: Grondplan verdieping

| Beschrijving | Type | Actie |
|---|---|---|
| 6. Valse plafonds | Advies | - |
