# Asbestinventarisatattest

Hertogstraat 157/0401, 3001 Leuven

Attestnummer : 20251229-000275.000

Uitgegeven op : 29.12.2025

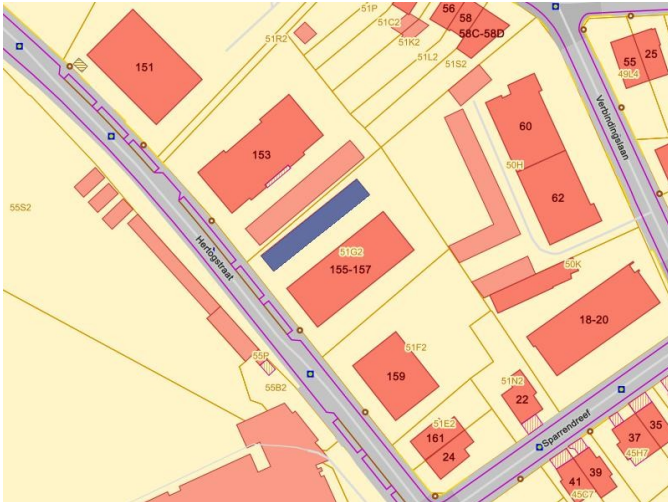
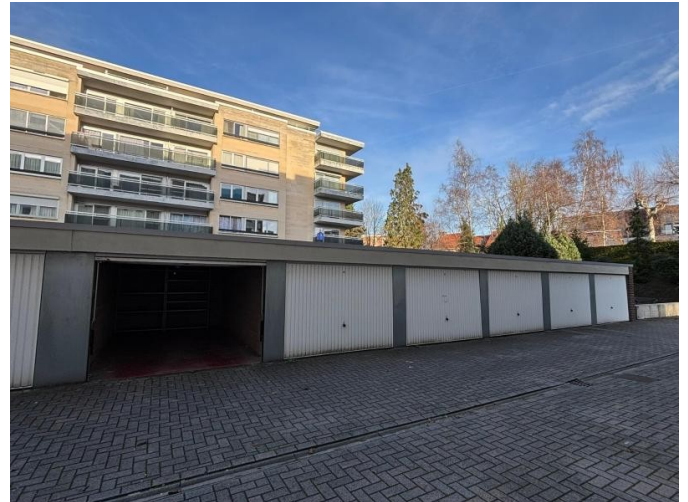
## Zone 2: Garagebox 25

- 0 Asbestmaterialen
- 0 Beperkingen
- 0 Uitsluitingen
- 0 Roerende goederen
- 0 Puin, steenslag, (water)bodem
- 1 Advies
- 0 Geen asbest
