# Asbestinventarisatattest

Waversebaan 48, 3050 Oud-Heverlee

Attestnummer : 20260121-000169.000

Uitgegeven op : 21.01.2026

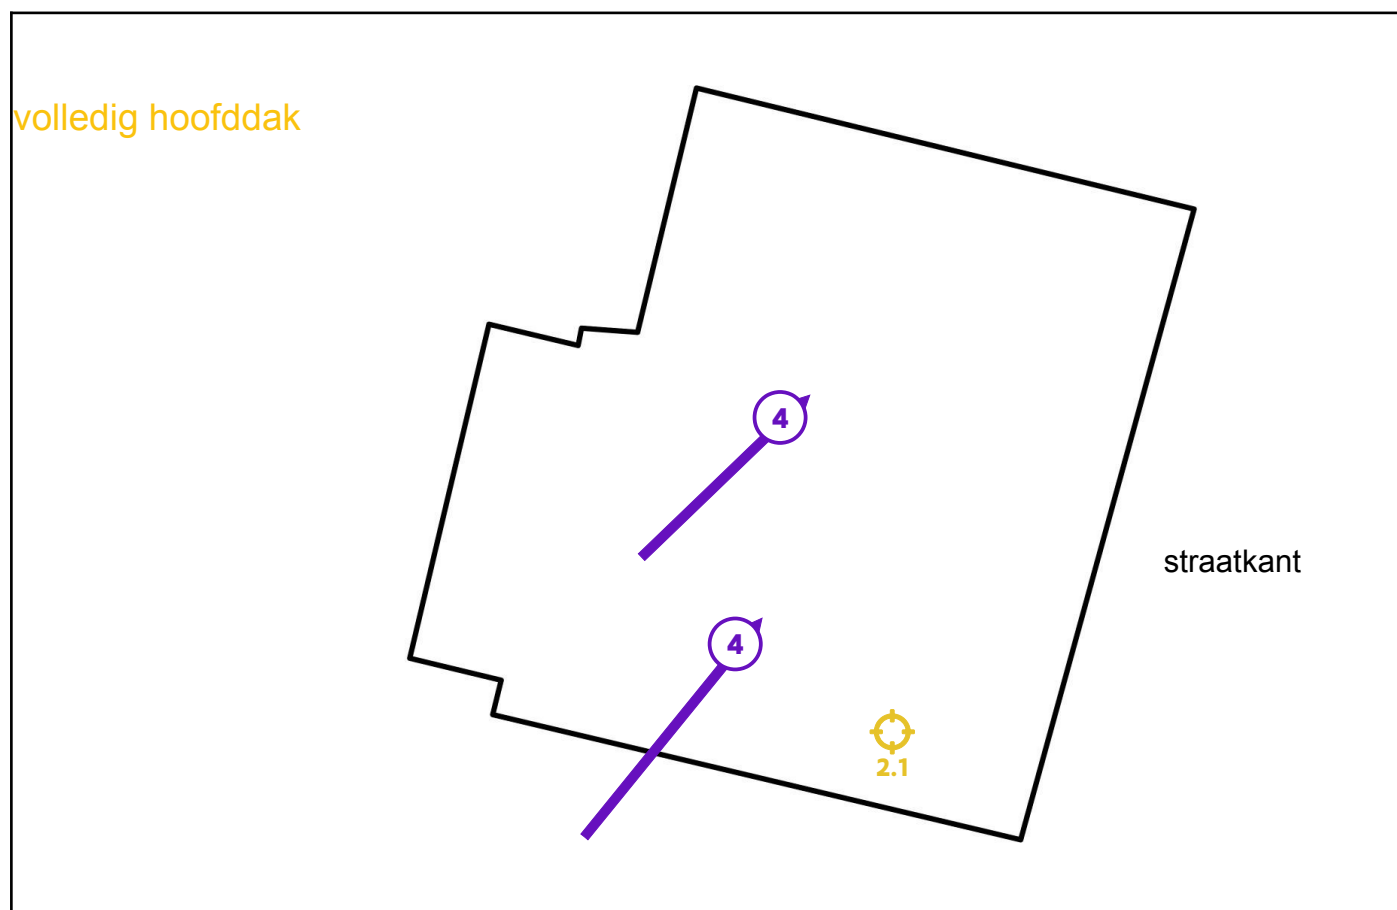
## Plan 1.4: Hoofdgebouw plan

| Beschrijving | Type | Actie |
|---|---|---|
| 4. Binnenzijde en bovenzijde van de schouw hoofddak | Beperking | - |

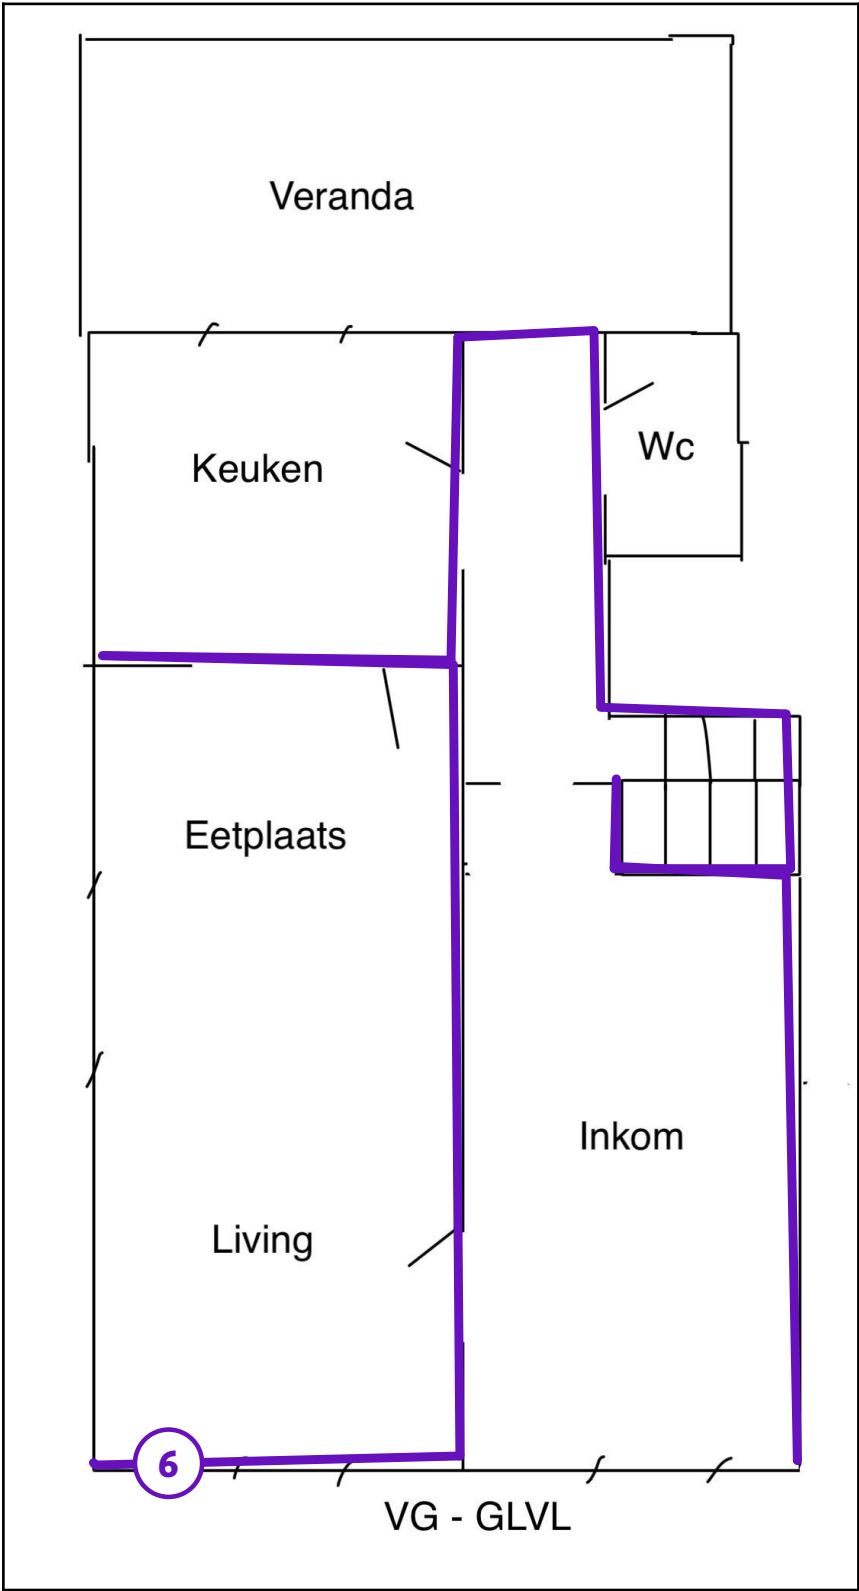
Plan 1.8: Glvl

| 6. Valse wand(en)/voorzetwand(en) - Gipskarton-Pvc-hout | Advies | - |

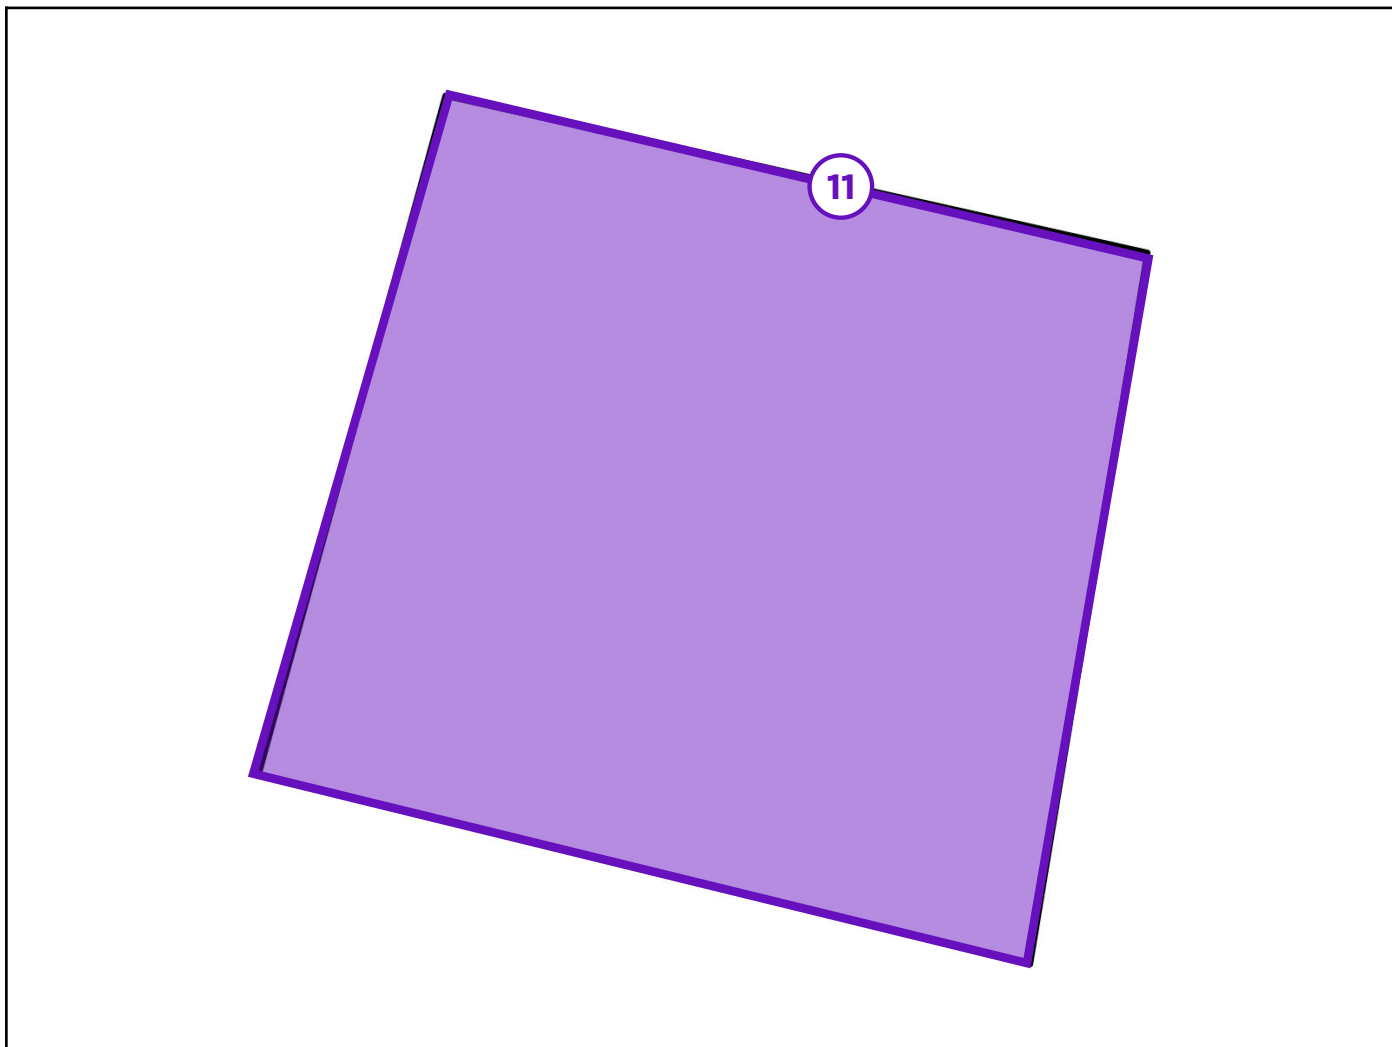
## Plan 2.1: Ingezonken garagetoegang plan

| Beschrijving | Type | Actie |
|---|---|---|
| 11. Ingezonken garage | Advies | - |

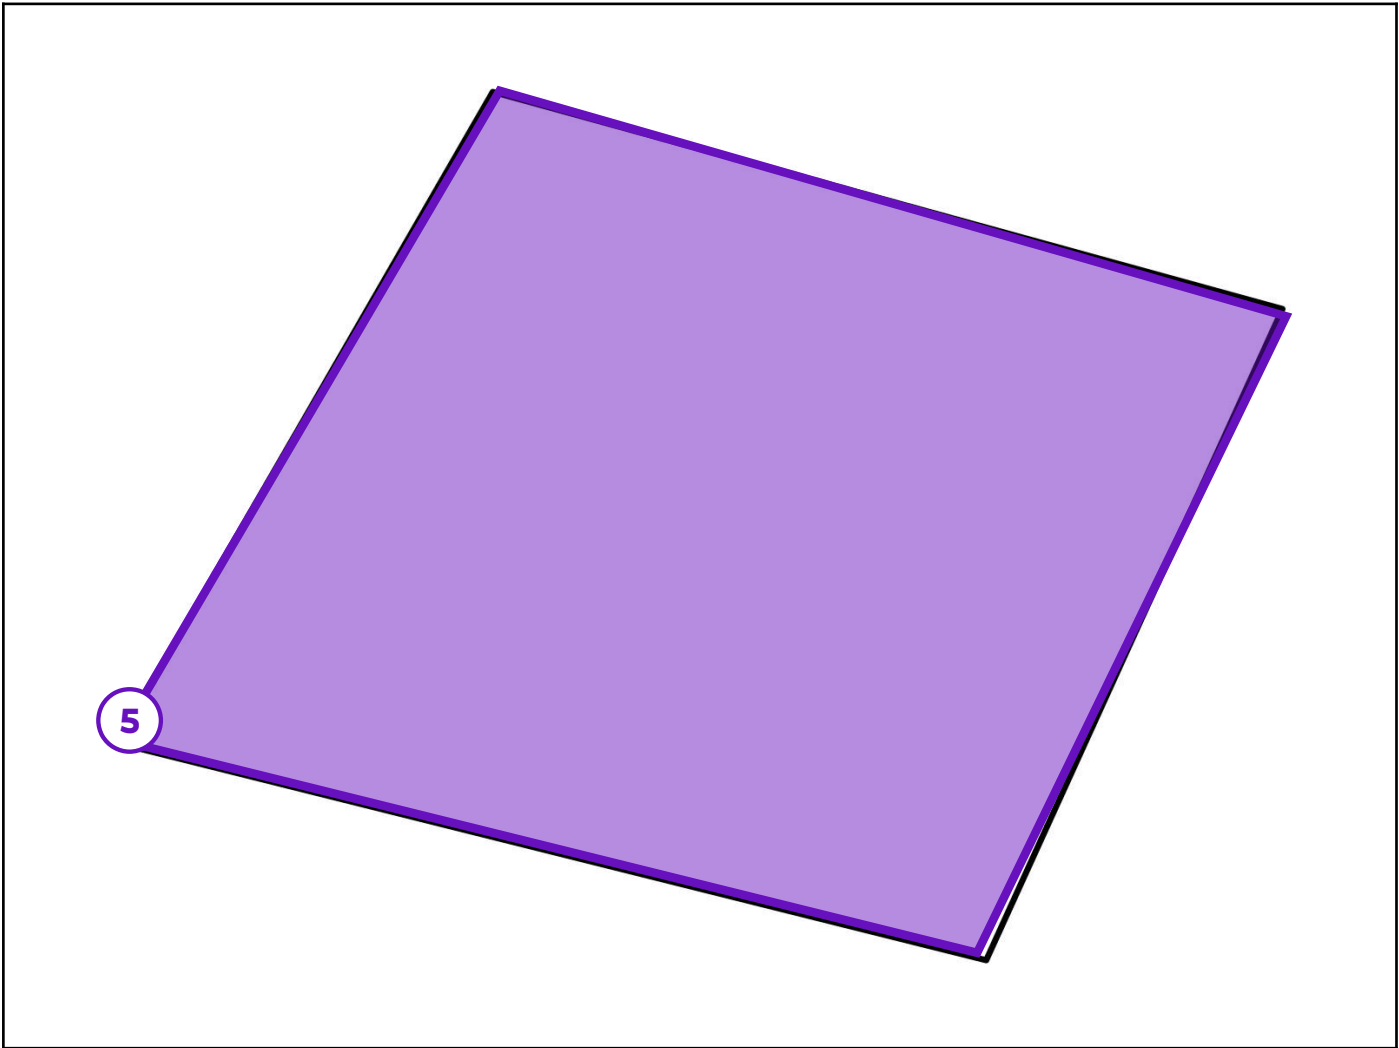
### Plan 3.1: Tuinhuis plan

| Beschrijving | Type | Actie |
|---|---|---|
| 5. Tuinhuis | Advies | - |

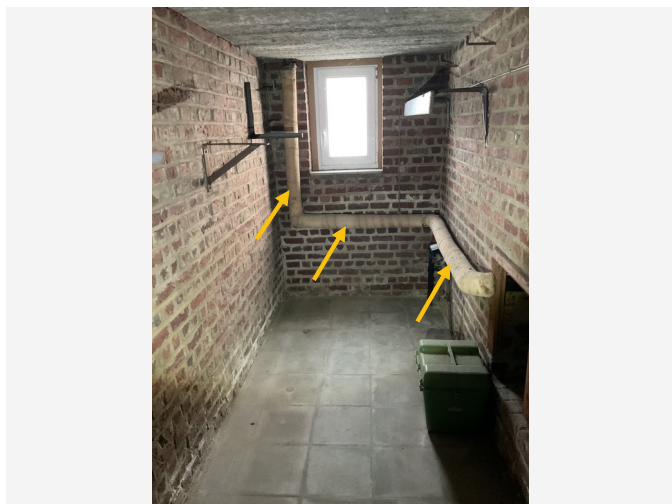
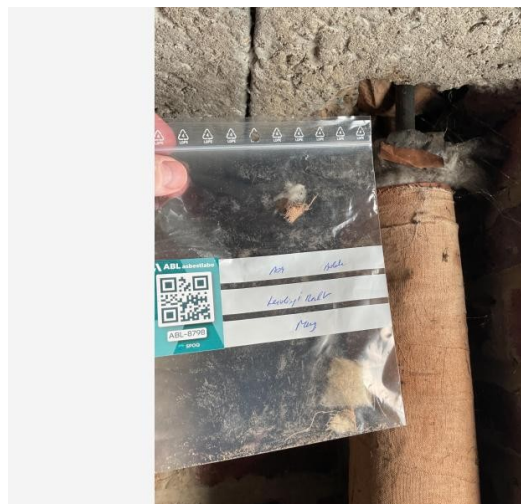
Geen asbest

| Opmerking | De hoeveelheid betreft een schatting. |

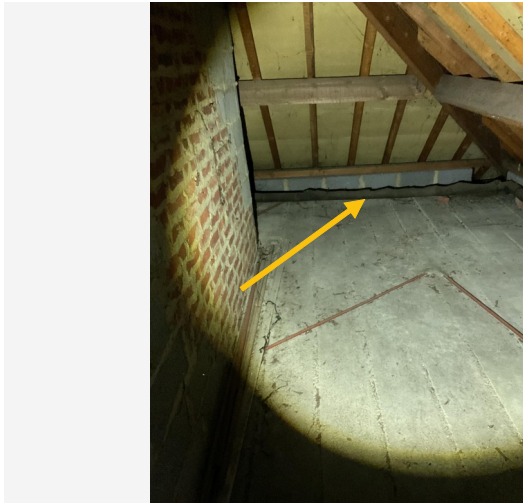
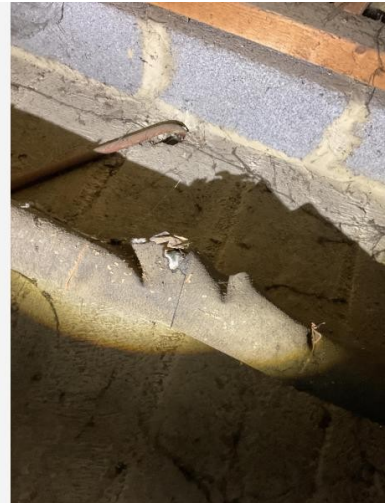
| Opmerking | De hoeveelheid betreft een schatting. Mogelijks loopt de leiding door, dit was niet waarneembaar |

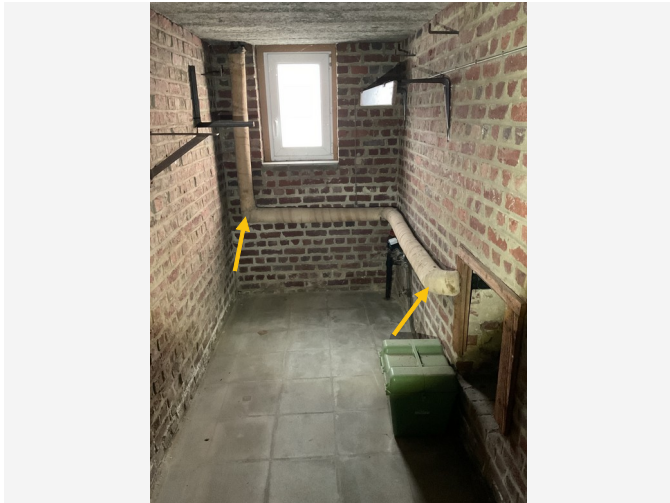
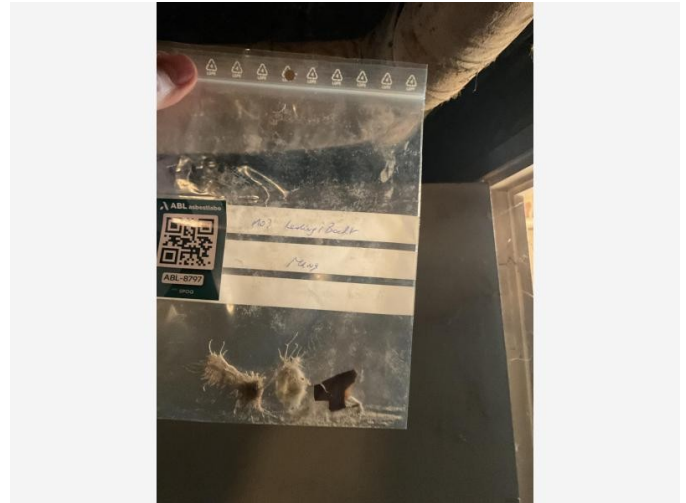
| Opmerking | De hoeveelheid betreft een schatting. Mogelijks loopt de leiding door onder de kruipkelder, dit was niet waarneembaar |
