# Asbestinventarisatetest

O.-L.-Vrouwstraat 34, 3054 Oud-Heverlee

Attestnummer : **20251005-000206.000**

Uitgegeven op : **05.10.2025**

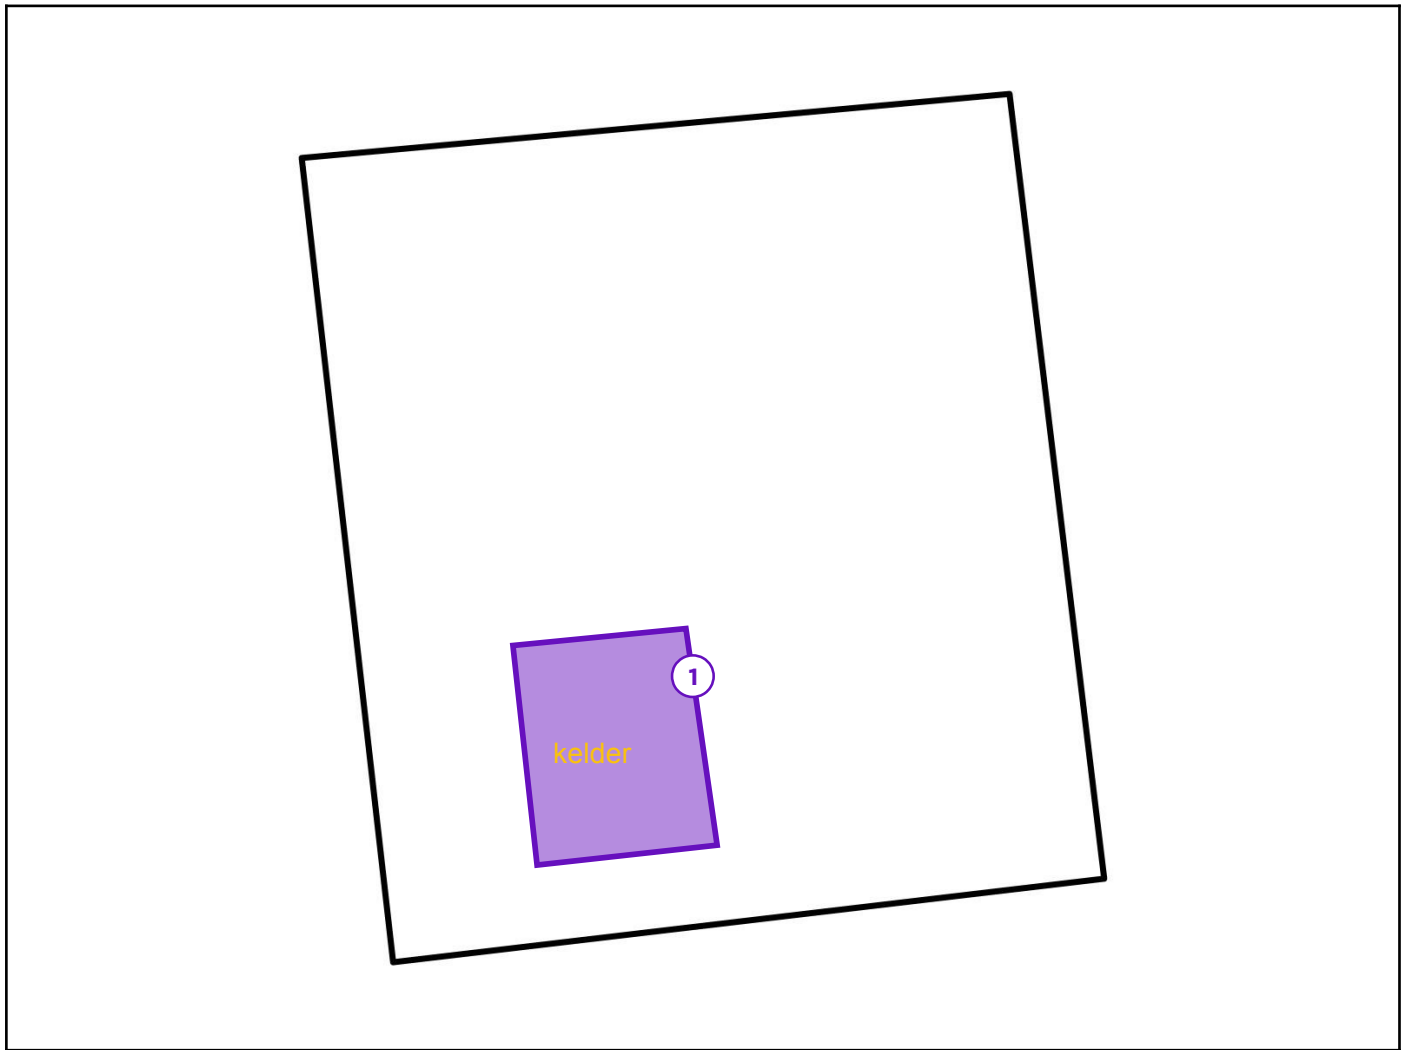
## Plan 1.1: Kelder

| Beschrijving | Type | Actie |
|---|---|---|
| 1. Cement tegels | Advies | - |

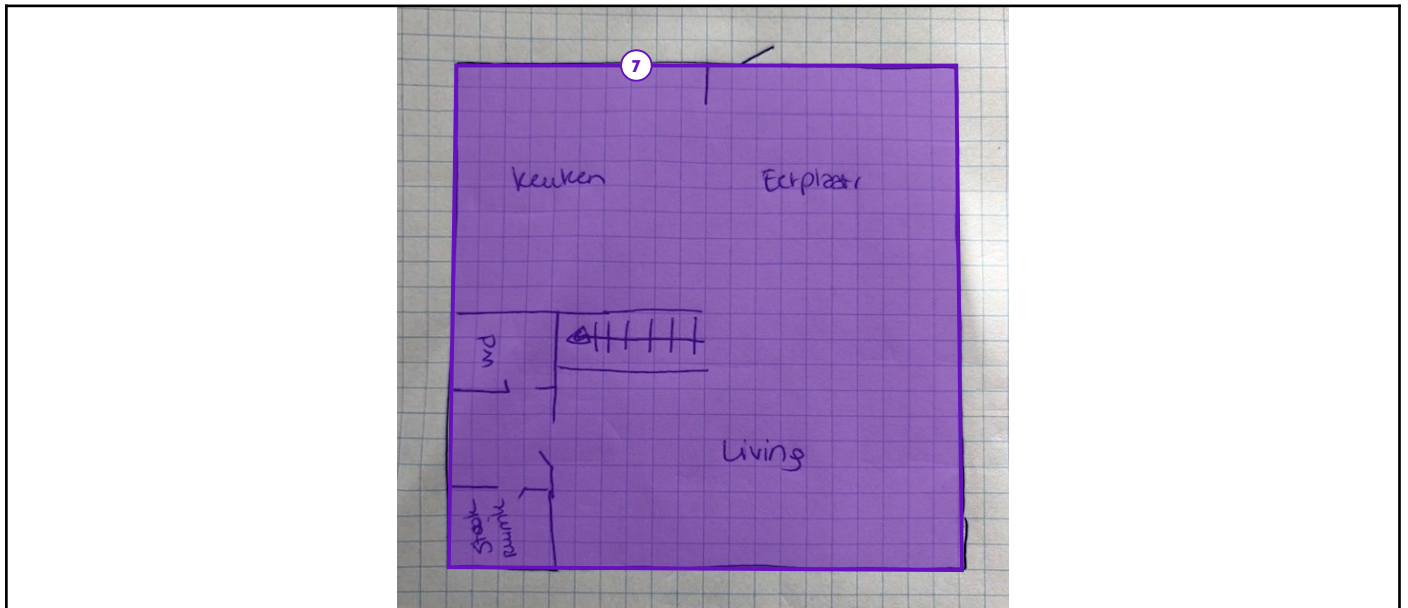
## Plan 1.3: Gelijkvloers

| Beschrijving | Type | Actie |
|---|---|---|
| 7. Ontbrekend pleisterwerk - plafonds | Advies | - |

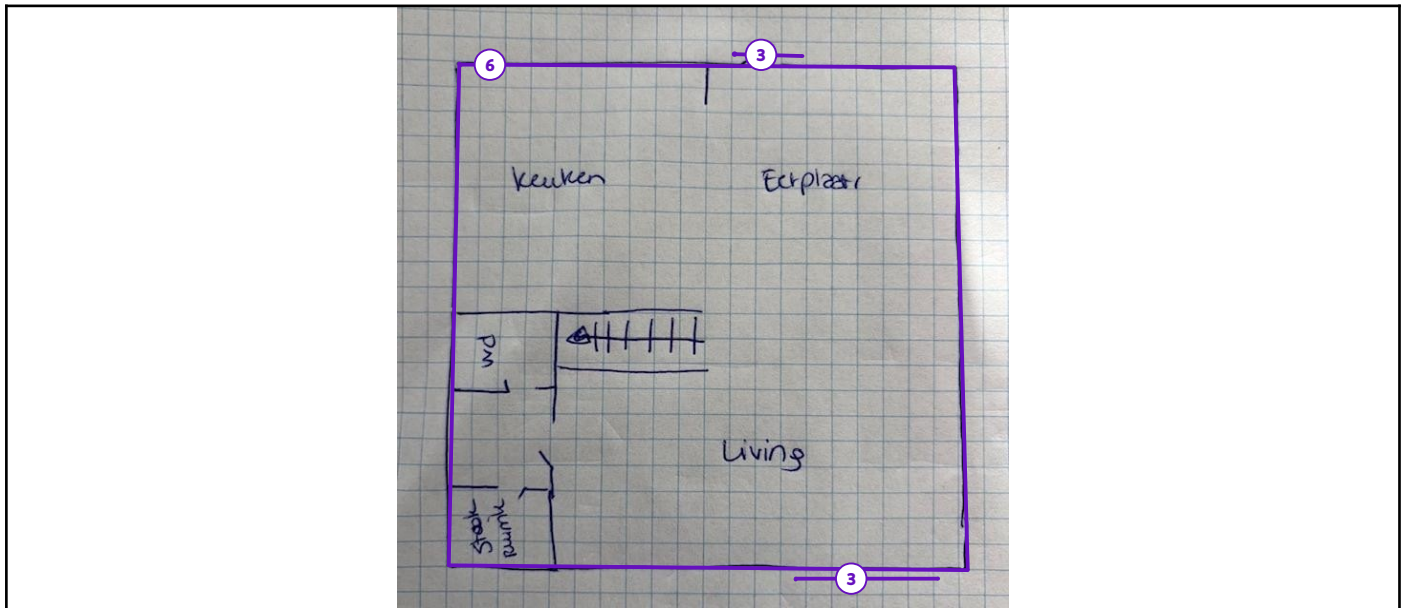
## Plan 1.4: Gelijkvloers

| Beschrijving | Type | Actie |
|---|---|---|
| 6. Buitengevel afwerking | Advies | - |

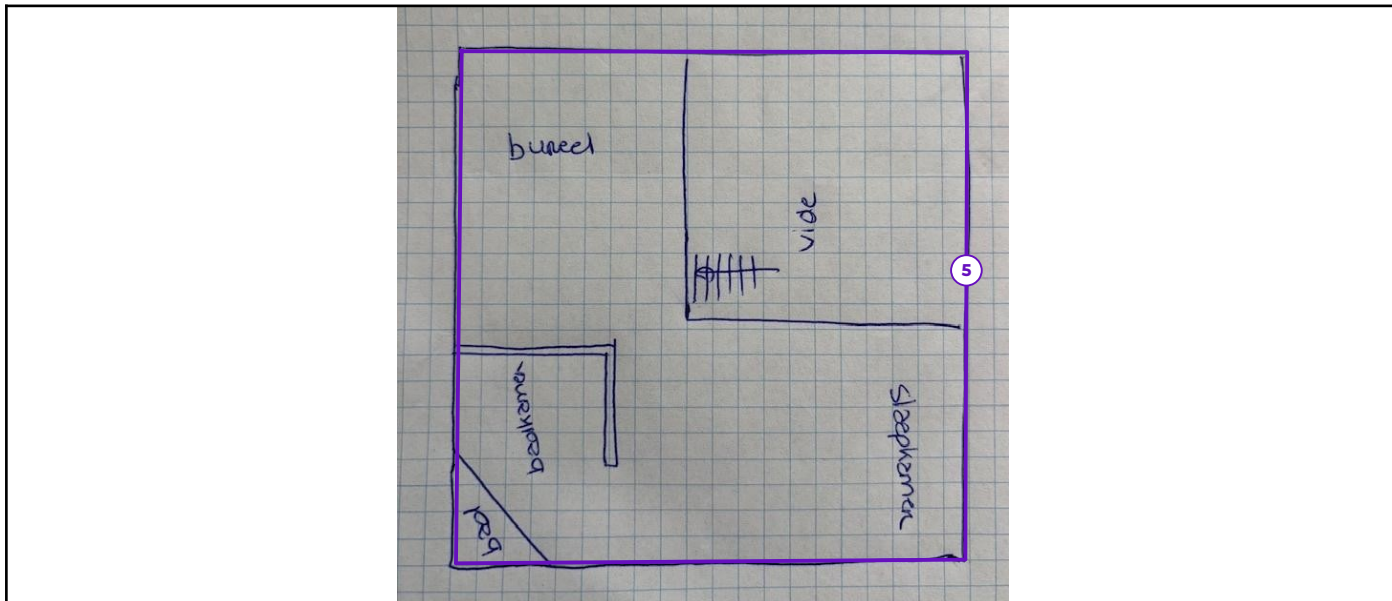
## Plan 1.5: 1ste verdieping

| Beschrijving | Type | Actie |
|---|---|---|
| 5. Ontbrekend pleisterwerk - muren | Advies | - |

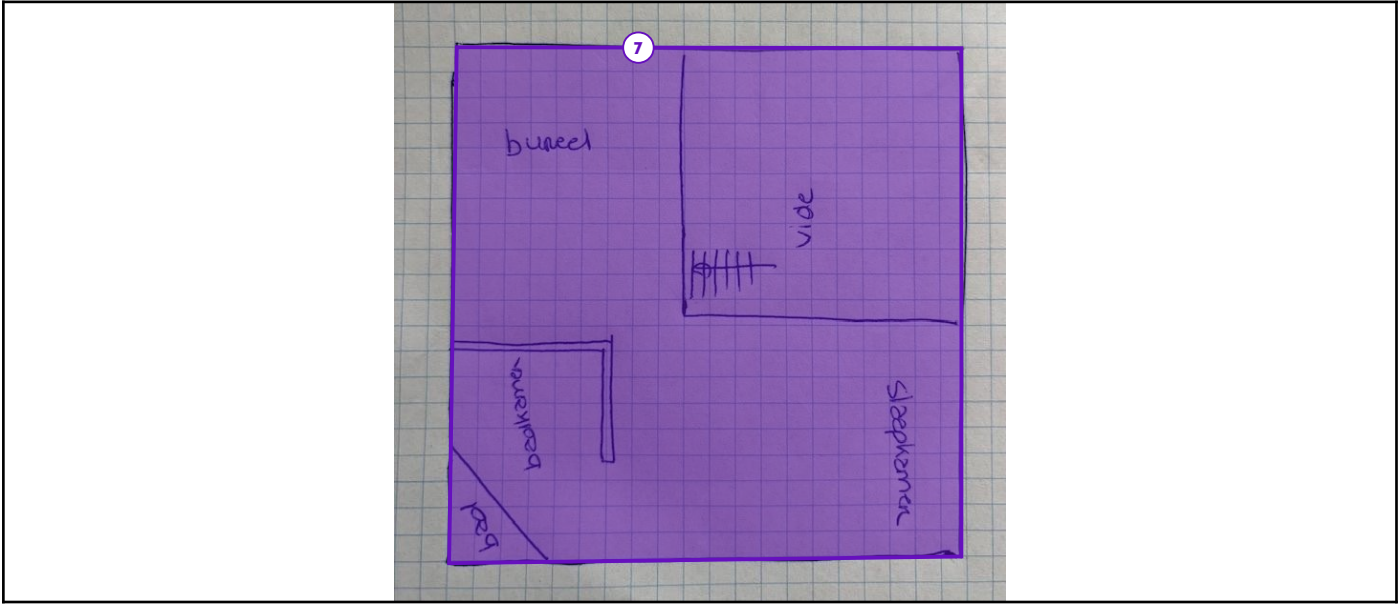
# Plan 1.6: 1ste verdieping

| Beschrijving | Type | Actie |
|---|---|---|
| 7. Ontbrekend pleisterwerk - plafonds | Advies | - |

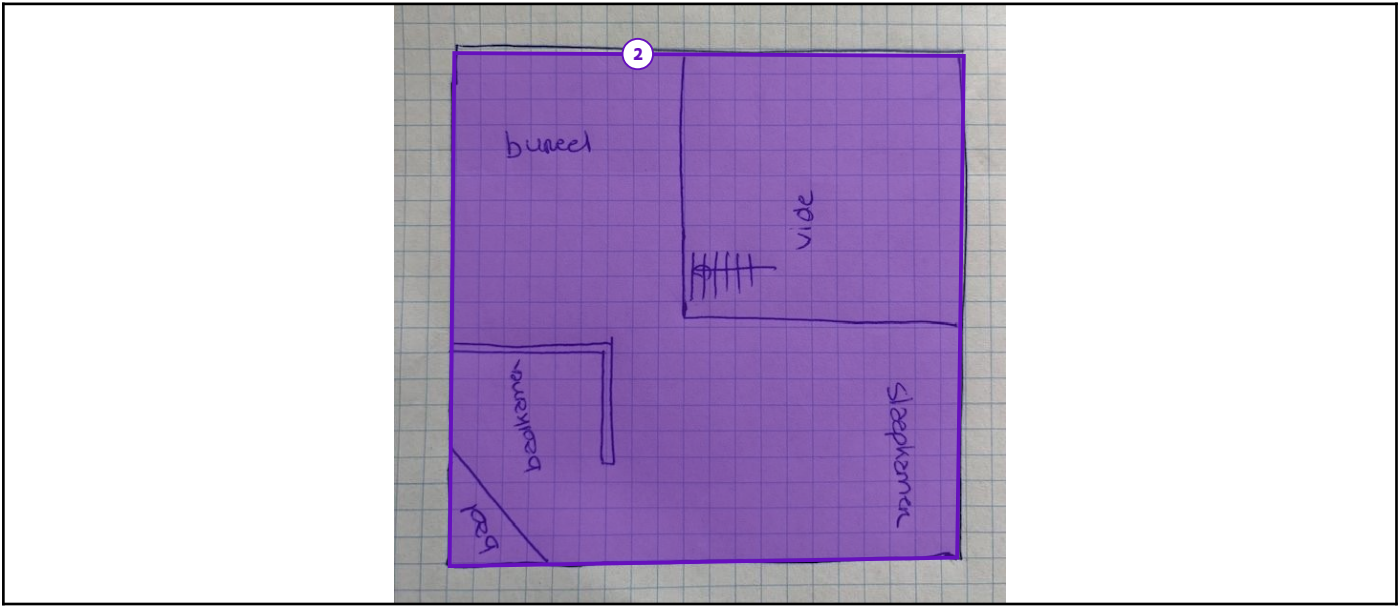
# Plan 1.7: 1ste verdieping

| Beschrijving | Type | Actie |
|---|---|---|
| 2. Onderdak en dakbedekking | Advies | - |
