# Asbestinventarisatetest

Burgemeesterstraat 15, 3040 Huldenberg

Attestnummer : 20260210-000057.000

Uitgegeven op : 10.02.2026

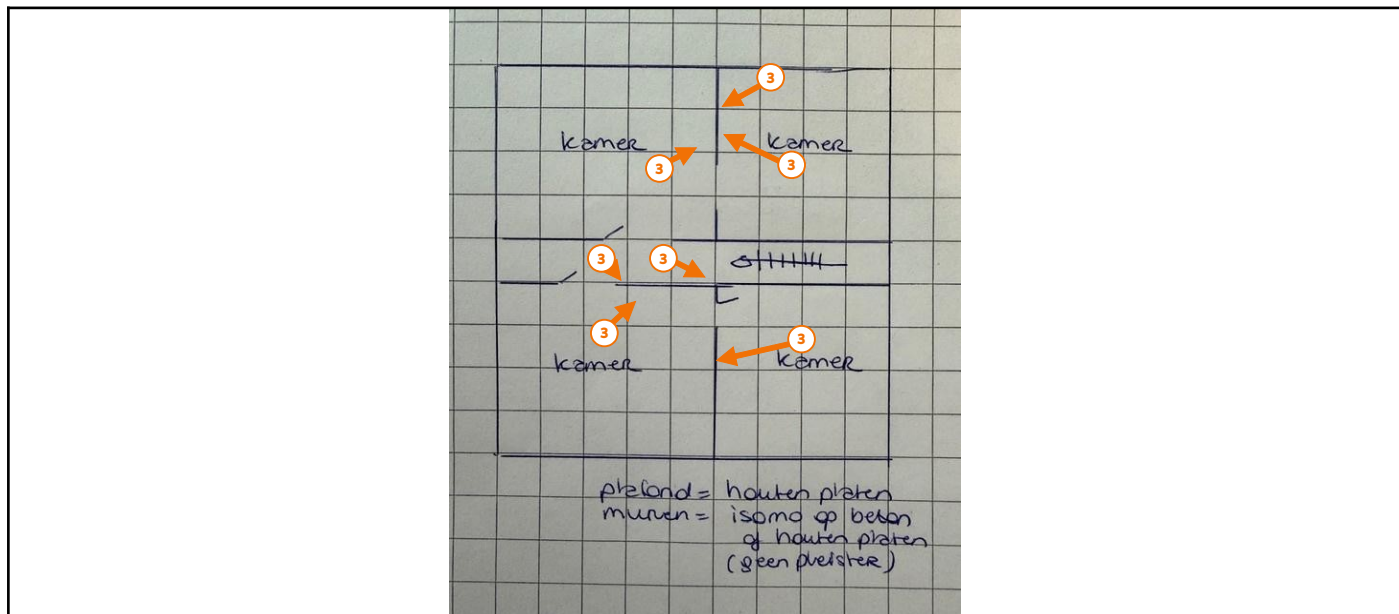
## Plan 1.5: Plan - 1ste verdieping

| Beschrijving | Type | Actie |
|---|---|---|
| 3. Bakeliet schakelaars | Asbestmateriaal | <a href="#">Verwijderen</a> |

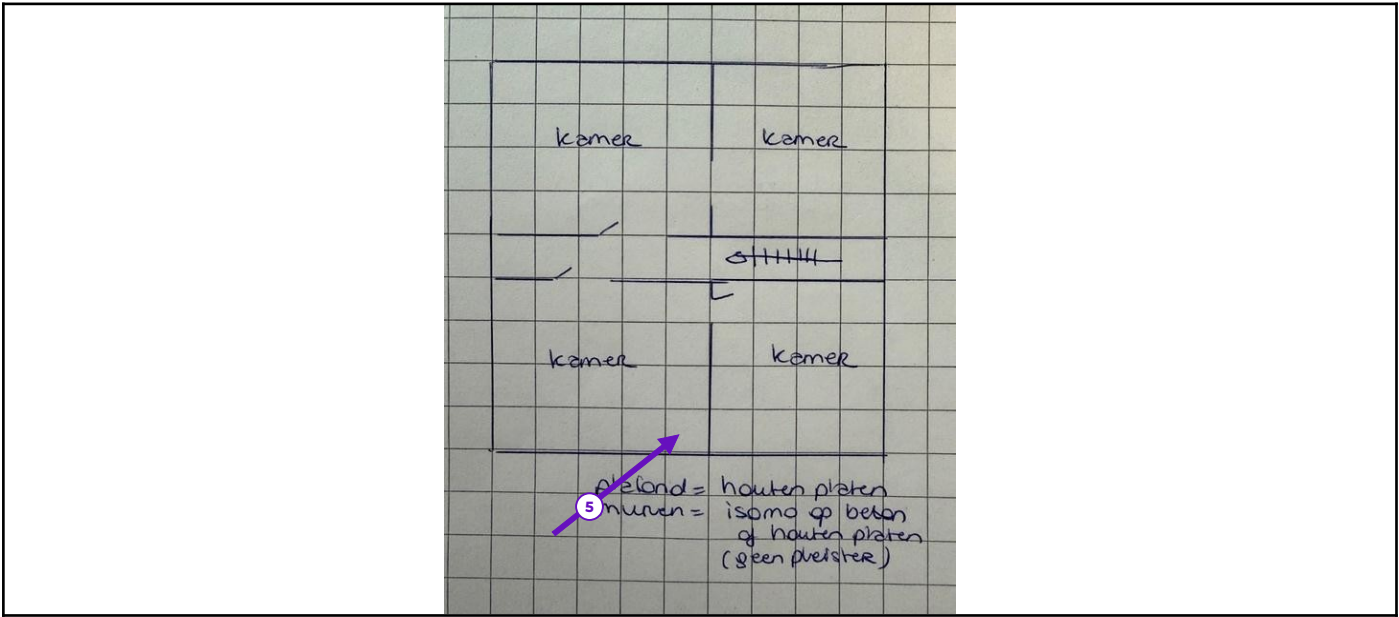
# Plan 1.7: Plan - 1ste verdieping

| Beschrijving | Type | Actie |
|---|---|---|
| 5. Schouw | Beperking | - |

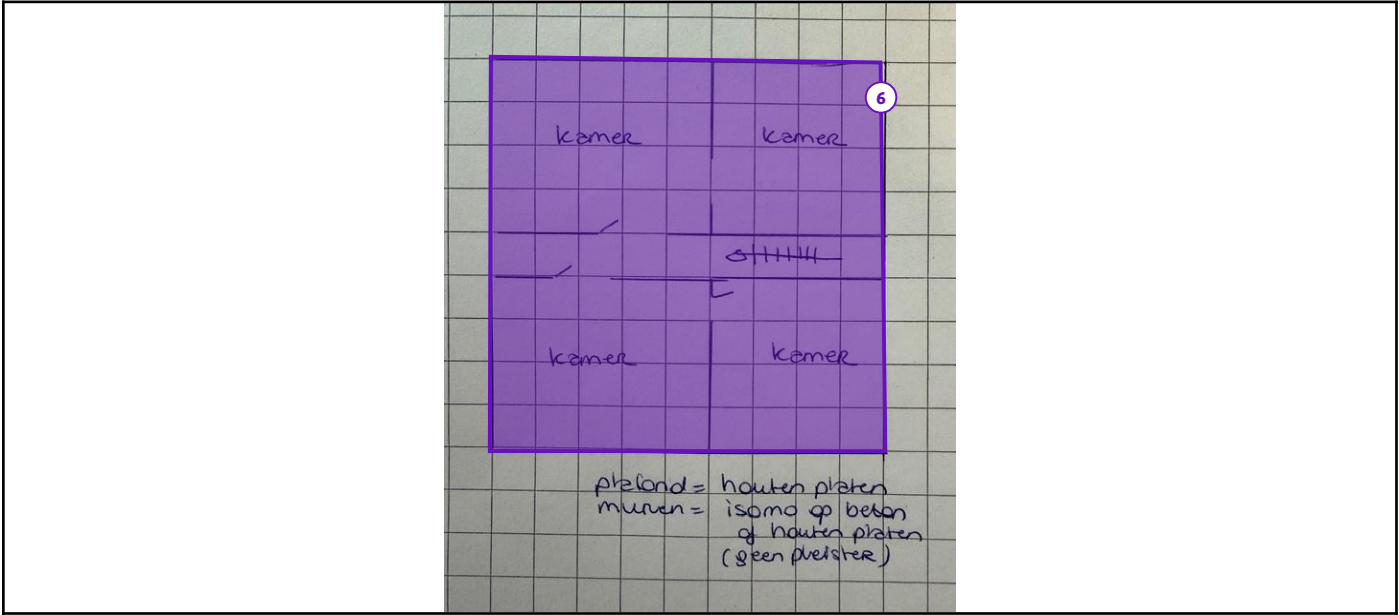
# Plan 1.8: Plan - 1ste verdieping

| Beschrijving | Type | Actie |
|---|---|---|
| 6. Onderdak - hoofdgebouw | Beperking | - |

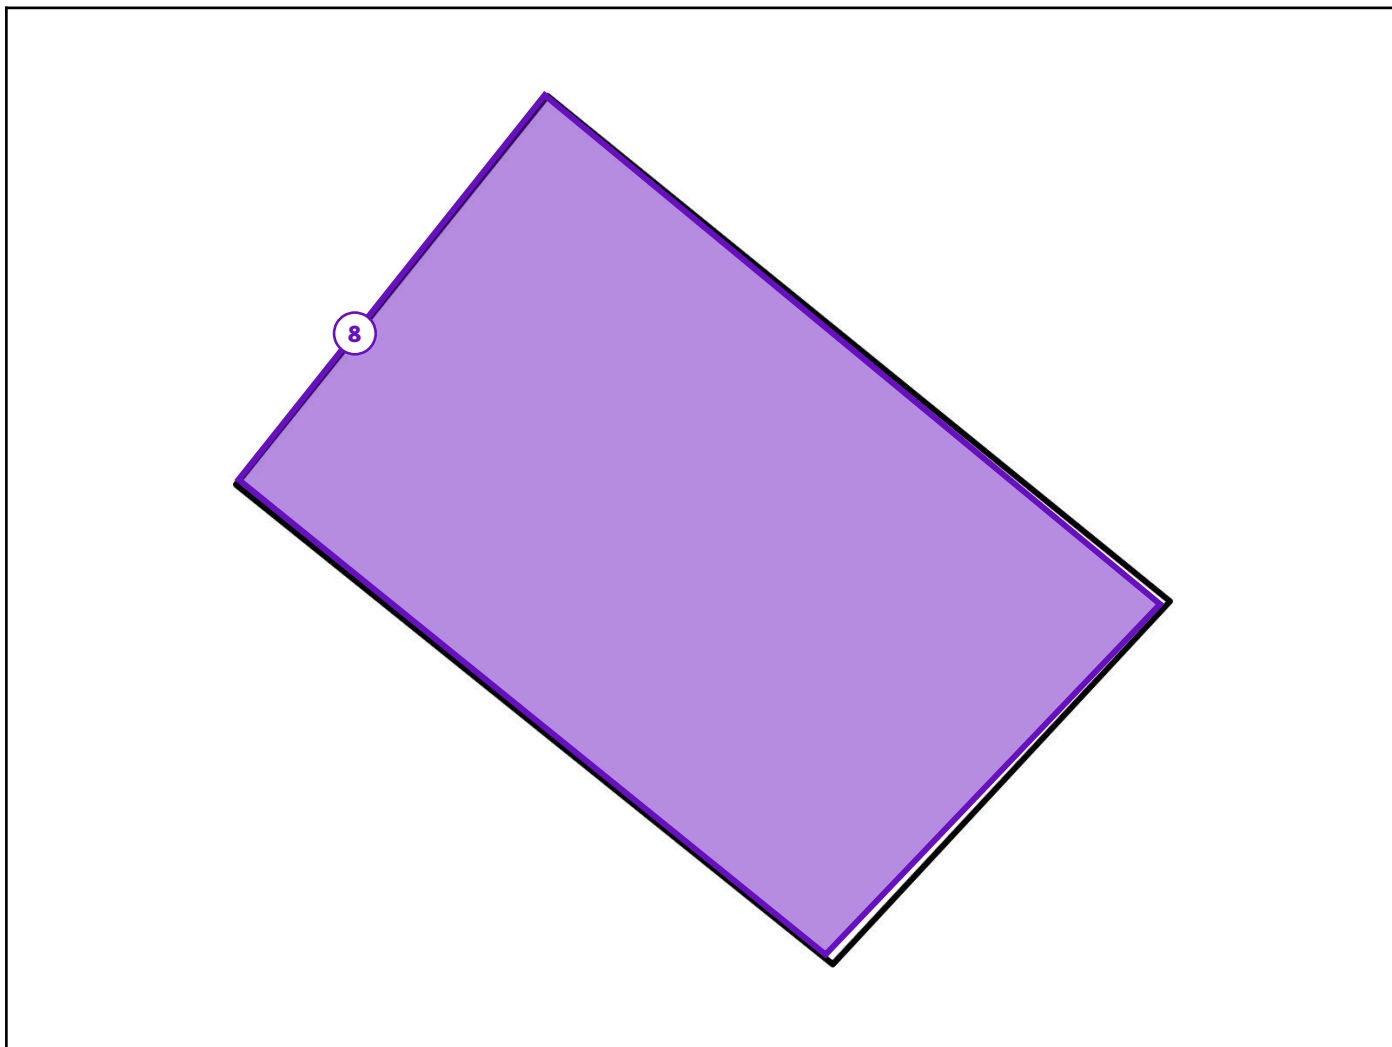
## Plan 2.1: Plan - Buitenhok 1

| Beschrijving | Type | Actie |
|---|---|---|
| 8. Dakbedekking - buitenhok | Advies | - |

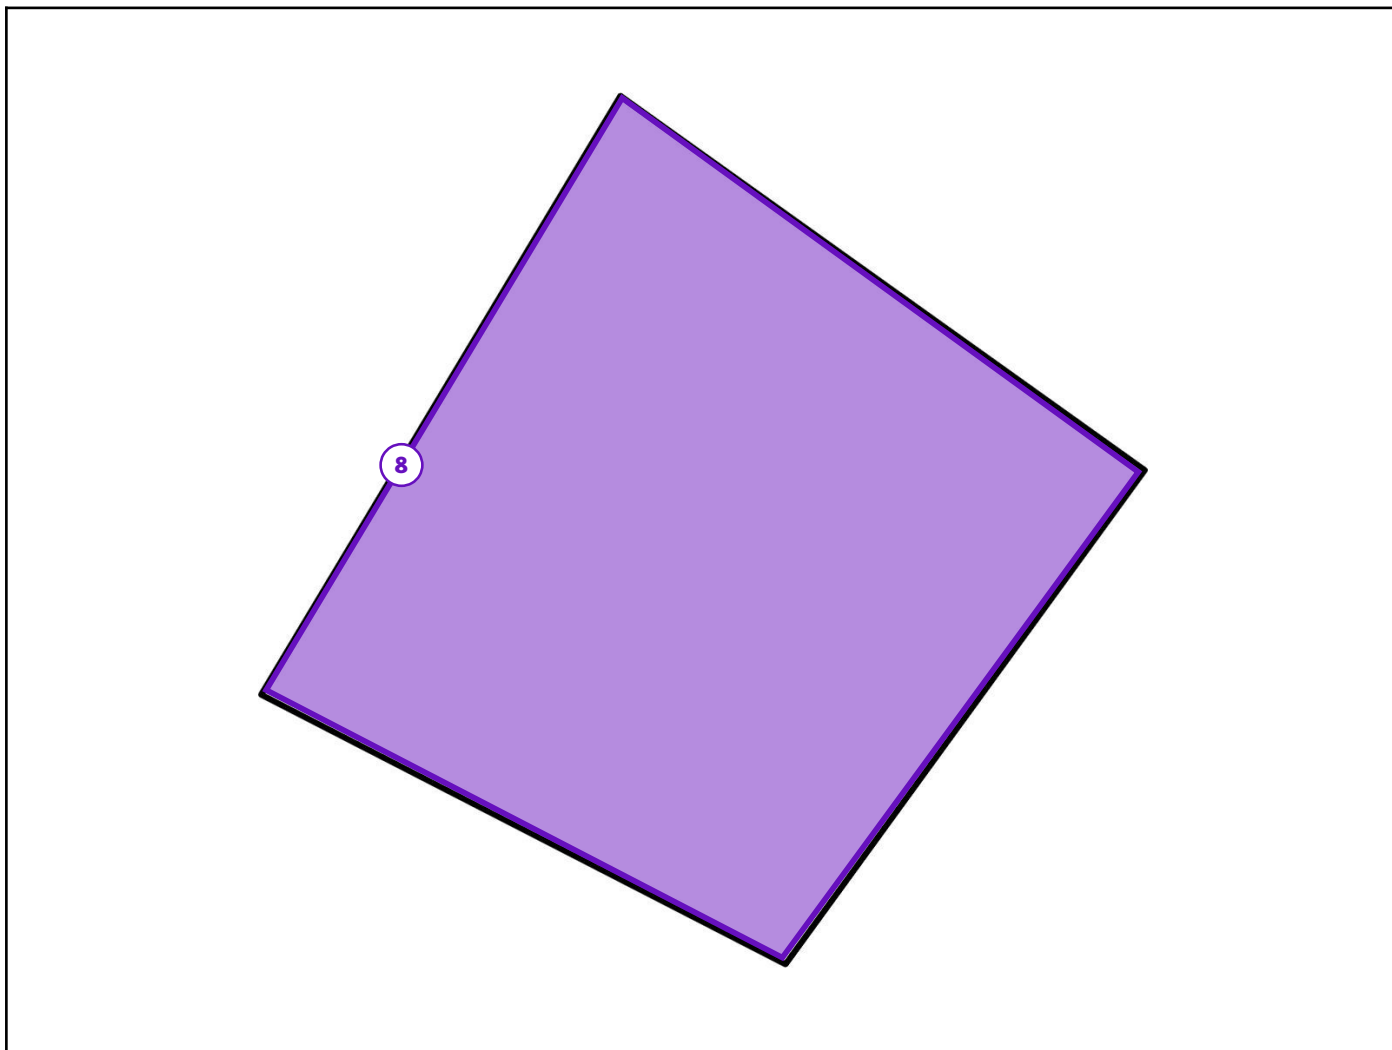
## Plan 3.1: Plan - Buitenhok 2

| Beschrijving | Type | Actie |
|---|---|---|
| 8. Dakbedekking - buitenhok | Advies | - |

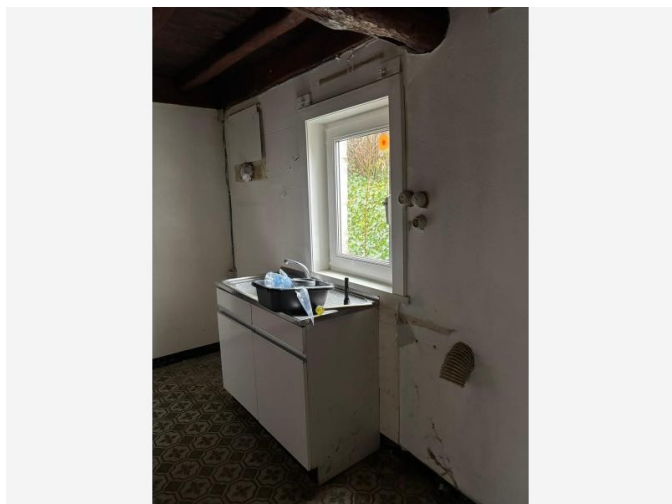
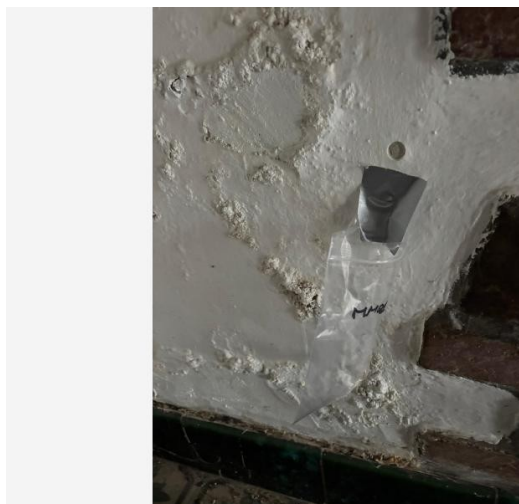
Geen asbest

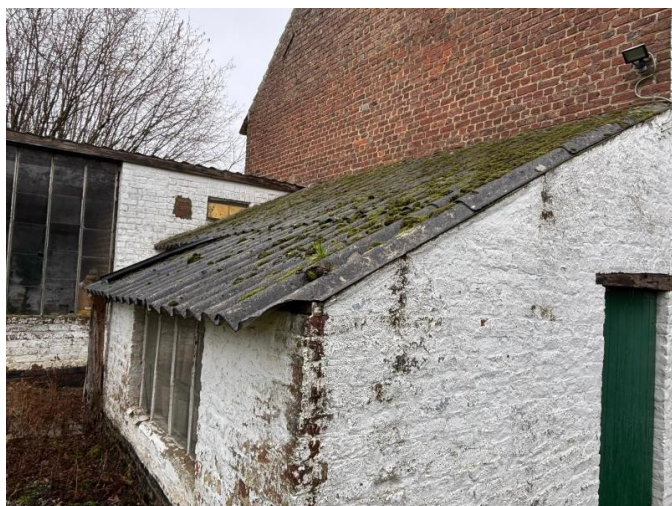
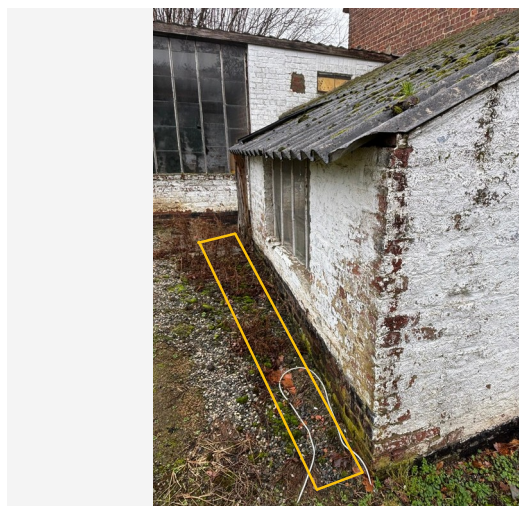
Afdruipzone/afvloeizone

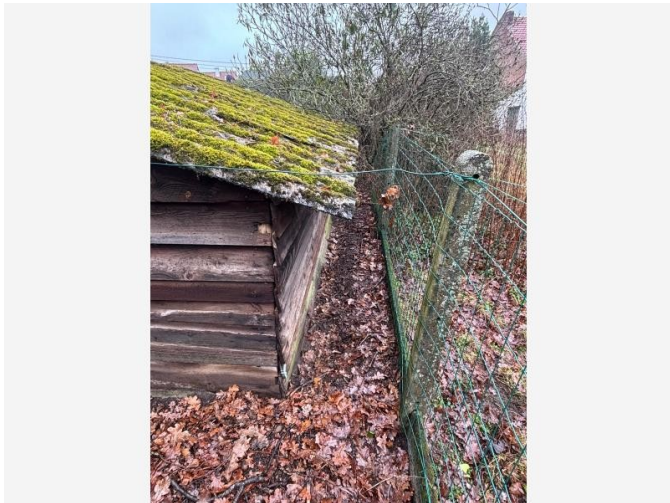
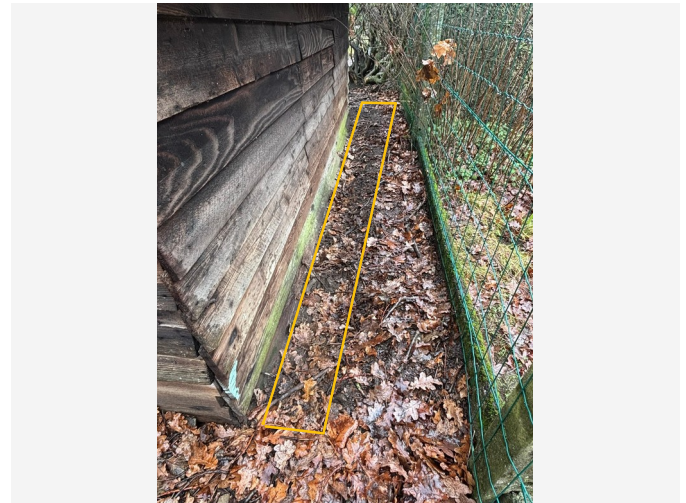
| Afmetingen (lengte - breedte - diepte) | • 5,00 m - 1,00 m - 0,30 m |
| Geraamd volume | 1,50 m <sup>3</sup> |
