Asbestinventarisatetest

Bremtstraat 11, 3360 Bierbeek

Attestnummer : 20260323-000263.000

Niet-asbestveilig

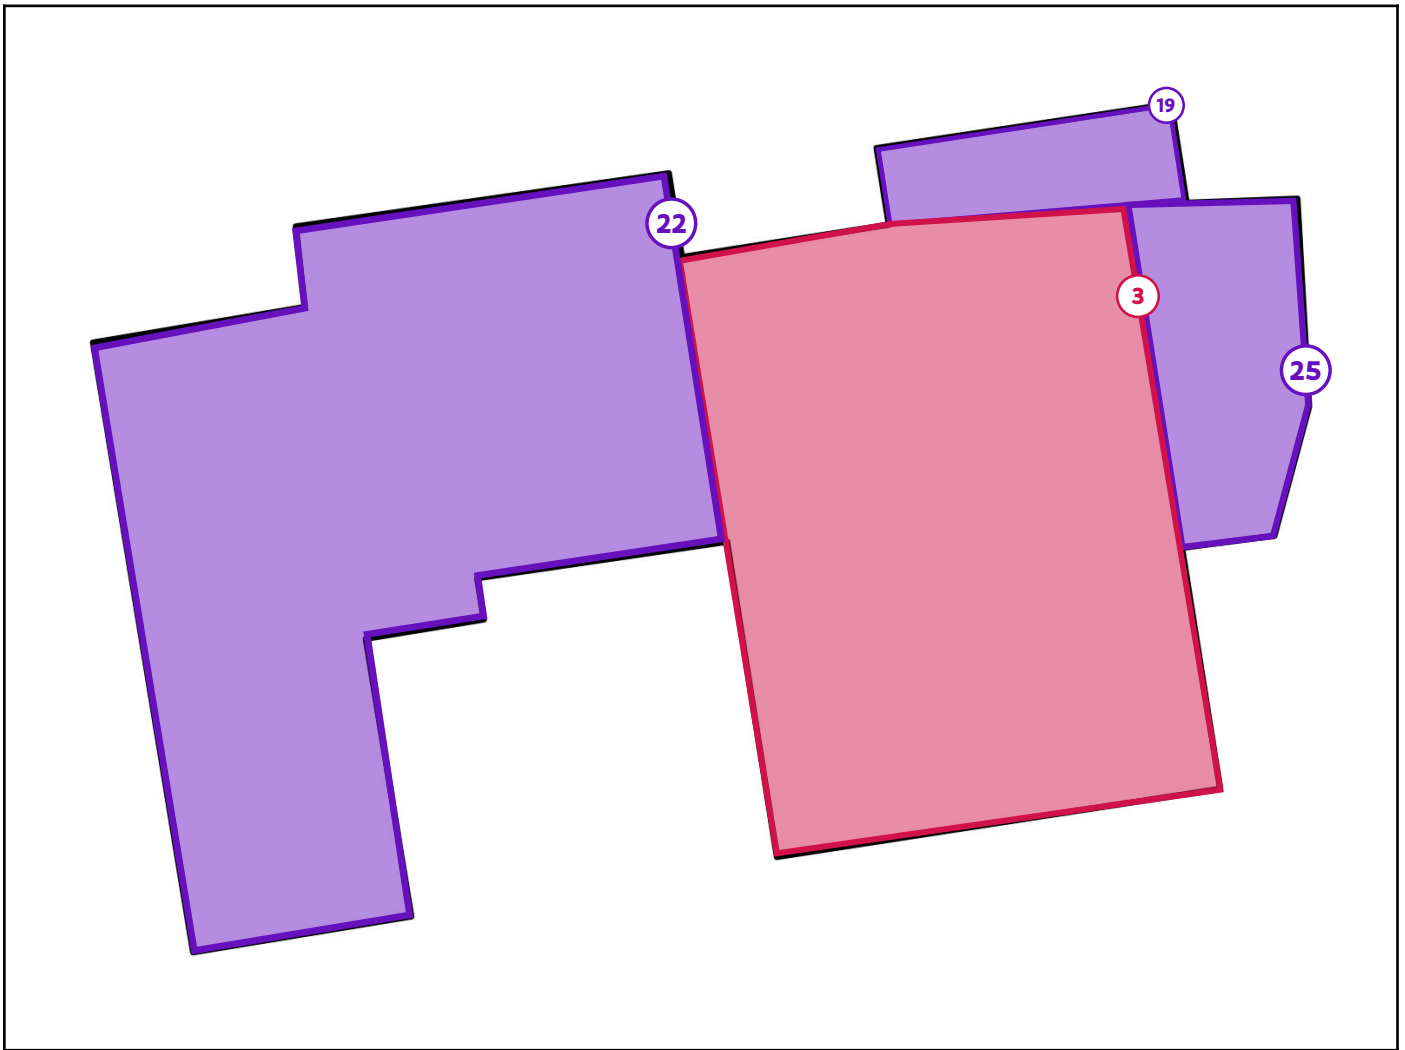
Plan 1.1: Woning plan

Beschrijving	Type	Actie
3. dakbedekking - golfplaten schuur	Asbestmateriaal	Dringend verwijderen
19. Dakbedekking kippenhok 2	Overige ruimte of materiaal	-
22. Dakbedekking dak woning	Overige ruimte of materiaal	-
25. Dakbedekking Tuinberging	Overige ruimte of materiaal	-

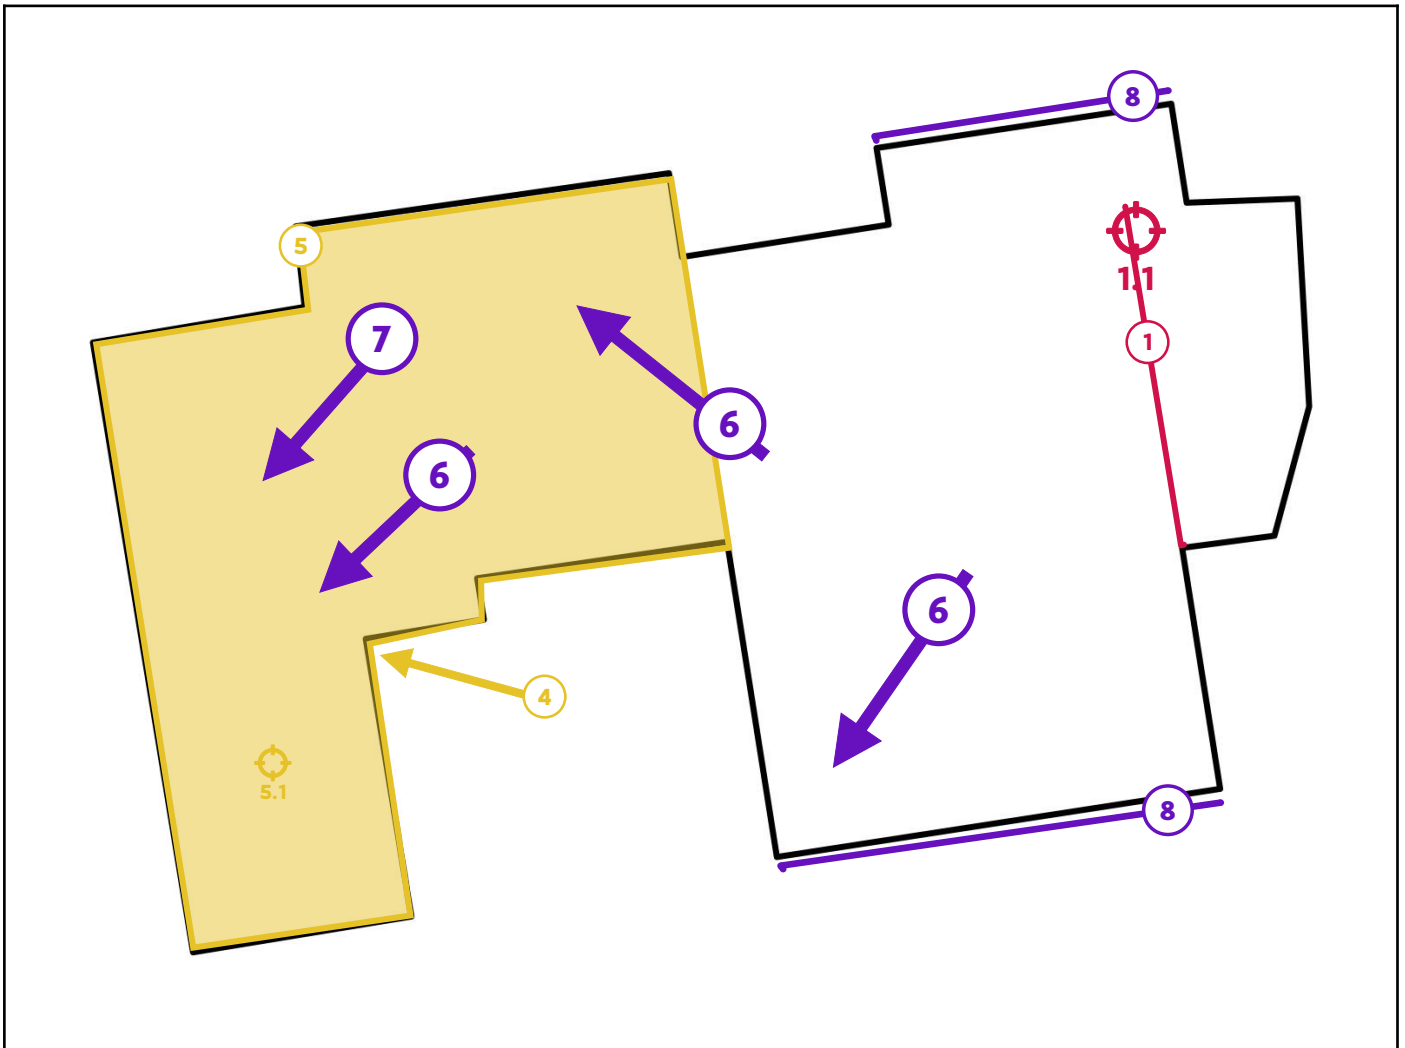
Plan 1.2: Woning plan

Beschrijving	Type	Actie
1. golfplaten wand schuur	Asbestmateriaal	Dringend verwijderen
1.1 Code: M06	Puntmonster	-
4. Bakeliet meter- en zekering kast	Asbestmateriaal	Zorgvuldig beheren
5. Onderdak cementplaat	Asbestmateriaal	Zorgvuldig beheren
5.1 Code: M10	Puntmonster	-
6. Materialen in opslag	Beperking	-
7. Binnenzijde en bovenzijde van de schouw	Beperking	-

8. Waarneembare meegespoelde resten van dakgevelbekleding-niet vastelbaar	Beperking	-
---	-----------	---

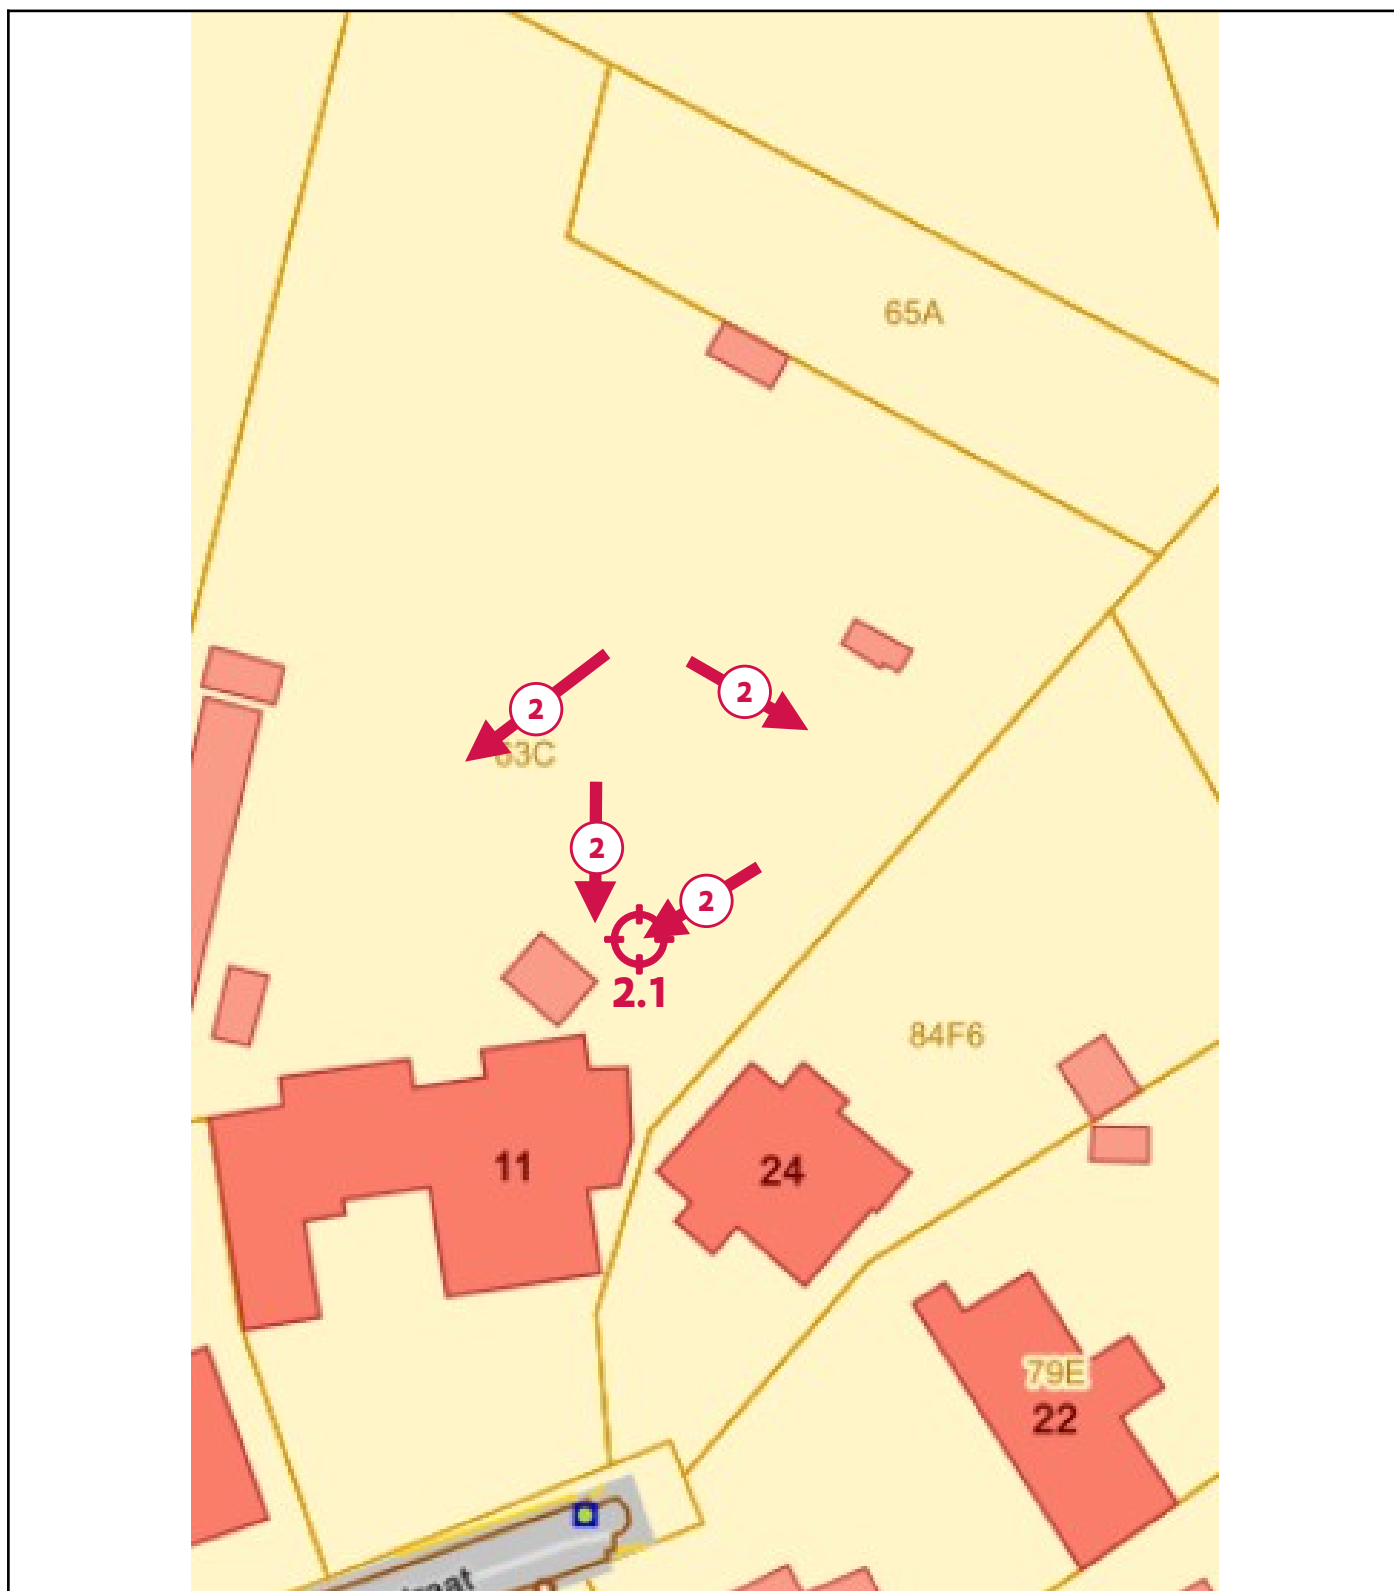
Plan 7.1: Vaststellingen buiten de constructies

2. Golfplaten tuin	Asbestmateriaal	Dringend verwijderen
2.1 Code: M04	Puntmonster	-

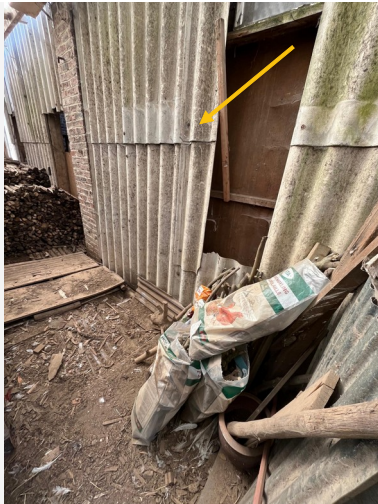
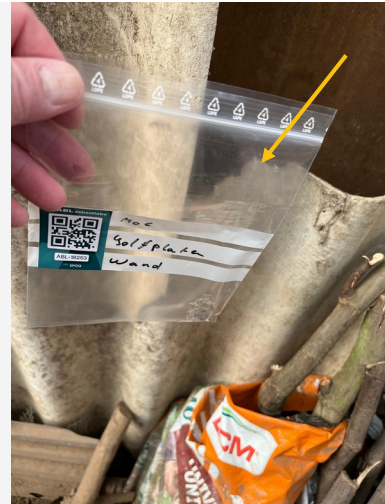
Eindbeoordeling materiaalrisico	Hoog materiaalrisico en/of hoge kans op vezelvrijgave
--	---

Gebondenheid	Categorie 1: hechtgebonden in oorsprong
Asbestsoort (vezeltype)	Crocidoliet aanwezig
Asbestconcentratie	Laag (< 50%)
Afschermingsgraad van het gehele materiaal	Geheel of deels vrij aan binnenluchtstromen
Toestand van het materiaal	Matig beschadigd, matig verweerd

#	Type	Referentie	Resultaat
1.1	Puntmonster	M06	Chrysotiel, Crocidoliet

Beschrijving	golfplaten wand schuur
Omgeving	Grenst aan binnen- en buitenlucht
Primaire drager	Schuin dak
Asbestmateriaal	Dak- en gevelbekleding - Golfplaat
Bindmiddel van asbestmateriaal	Cement
Gebondenheid op basis van bindmiddel	Hecht
Hoeveelheid (oppervlakte - aantal)	<ul style="list-style-type: none">• 40,00 m² - 1 stuk
Totale oppervlakte	40,00 m ²
Eenvoudig bereikbaar	Ja
Bevestigingswijze	<ul style="list-style-type: none">• Geschroefd
Identificatiemethode	Een monstername door de asbestdeskundige met laboanalyse door een asbestlabo.
Destructieve handeling voor identificatie	Nee
Opmerking	De hoeveelheid betreft een schatting.

Dringend verwijderen

- Scherm in afwachting van verwijdering het asbestmateriaal af van luchtstromingen en verstoring: bijvoorbeeld door het te verpakken, te fixeren, af te dekken, signalisatie - afbakening aan te brengen, ...
- Verwijder dit asbestmateriaal zo snel mogelijk. Volg de toestand goed op.
- Hemelwater dat afspoelt van asbestcement daken of gevels kan asbestdeeltjes bevatten. Gebruik het enkel voor gesloten circuits (bv. spoelen toiletten). Reinig na het vervangen van het dak of de gevel de dakgoten en regenwaterput of -ton om asbesthoudend sediment of slib te verwijderen

- Eenvoudige handelingen: mag via doe-het-zelf of door werknemer(s) met opleidingsattest eenvoudige handelingen
Bij het uitvoeren van eenvoudige handelingen, zoals toegestaan via doe-het-zelfmethoden of door werknemers met een opleidingsattest, is het gebruik van de juiste persoonlijke beschermingsmiddelen (PBM's) verplicht om blootstelling aan asbestvezels te voorkomen. Wij adviseren echter om asbest te laten verwijderen door een werknemer met opleidingscertificaat. Maar het is ook toegestaan via de doe-het-zelfmethode, mits de juiste voorzorgsmaatregelen en PBM's in acht worden genomen. De te gebruiken PBM's zijn:

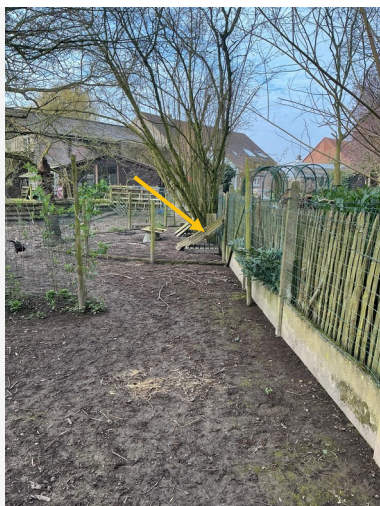
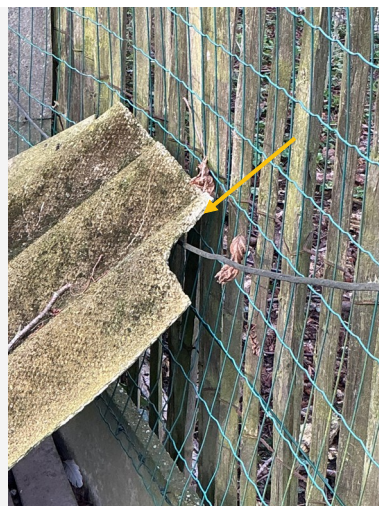
Beschrijving	Golfplaten tuin
Type afvalstof	Betreft stock-voorraad of gedemonteerde asbestmaterialen
Aanwezige resten	Stukken golfplaat op de grond
Omgeving	Binnen
Primaire drager	Bodem
Asbestmaterialen	<ul style="list-style-type: none">• Dak- en gevelbekleding - Golfplaat
Bindmiddel van asbestmateriaal	Cement
Gebondenheid op basis van bindmiddel	Hecht
Hoeveelheid (gewicht - aantal)	<ul style="list-style-type: none">• 200,00 kg - 1 stuk
Totaal gewicht	200,00 kg
Eenvoudig bereikbaar	Ja
Identificatiemethode	Een monstername door de asbestdeskundige met laboanalyse door een asbestlabo.

Dringend verwijderen

- Scherm in afwachting van verwijdering het asbestafval af van luchtstromingen en verstoring: bijvoorbeeld door het te verpakken, te fixeren, af te dekken, signalisatie - afbakening aan te brengen,
- Verwijder het asbestafval.
- Vermijd het bewerken of het intensief betreden (belopen, rijden, ...) van de verontreinigde zone. Is dit niet mogelijk vraag dan advies aan een erkend bodemsaneringsdeskundige voor verdere maatregelen.

- Eenvoudige handelingen: mag via doe-het-zelf of door werknemer(s) met opleidingsattest eenvoudige handelingen
Bij het uitvoeren van eenvoudige handelingen, zoals toegestaan via doe-het-zelfmethoden of door werknemers met een opleidingsattest, is het gebruik van de juiste persoonlijke beschermingsmiddelen (PBM's) verplicht om blootstelling aan asbestvezels te voorkomen. Wij adviseren echter om asbest te laten verwijderen door een werknemer met opleidingscertificaat. Maar het is ook toegestaan via de doe-het-zelfmethode, mits de juiste voorzorgsmaatregelen en PBM's in acht worden genomen. De te gebruiken PBM's zijn:

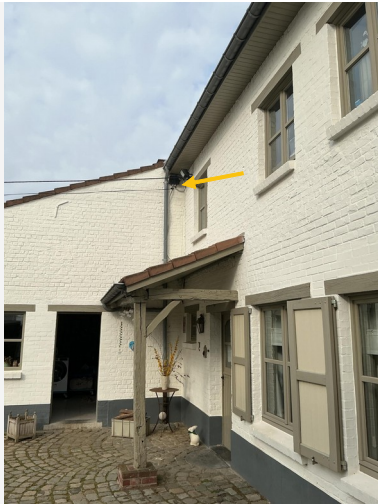
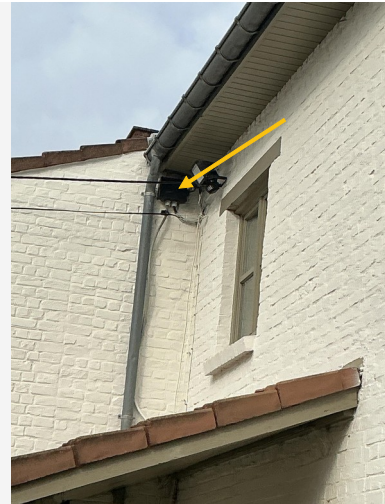
Beschrijving	Onderdak cementplaat
Omgeving	Buiten
Primaire drager	Schuin dak
Asbestmateriaal	Plaat, paneel, tablet - Type Menuiserite
Bindmiddel van asbestmateriaal	Cement
Gebondenheid op basis van bindmiddel	Hecht
Hoeveelheid (oppervlakte - dikte - aantal)	<ul style="list-style-type: none">• 280,00 m² - 0,50 cm - 1 stuk
Totaal volume	1,40 m ³
Eenvoudig bereikbaar	Nee <ul style="list-style-type: none">• Het asbestmateriaal is bedekt (uitgezonderd laag verf, coating, behang, kunststof, textiel) en het wegnemen van het bedekkende materiaal kan niet zonder het bedekkende materiaal te beschadigen.
Bevestigingswijze	<ul style="list-style-type: none">• Genageld, geniet
Identificatiemethode	Een monstername door de asbestdeskundige met laboanalyse door een asbestlabo.
Destructieve handeling voor identificatie	Nee
Opmerking	De hoeveelheid betreft een schatting.

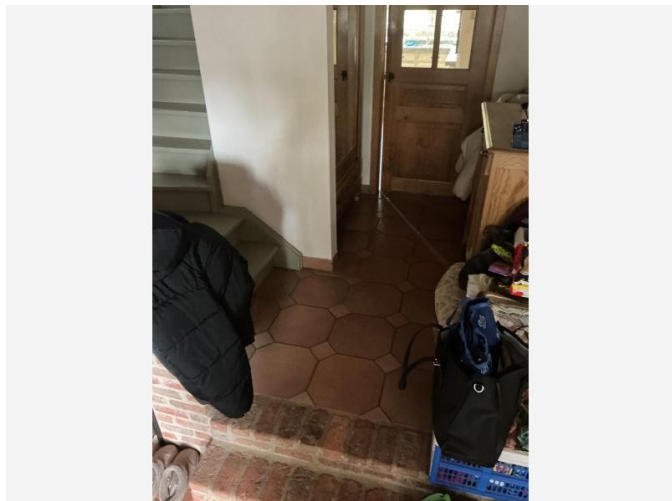
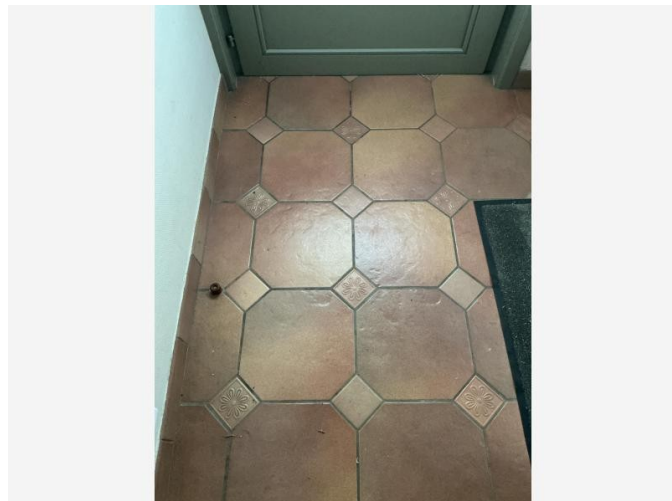
Op moment van de inspectie kon niet worden nagegaan of de tegellijm onder de vloertegels of achter de plinttegels asbestverdacht is. Bij renovatie of verwijdering van de tegels dient het materiaal te worden geanalyseerd voor de werken van start gaan.

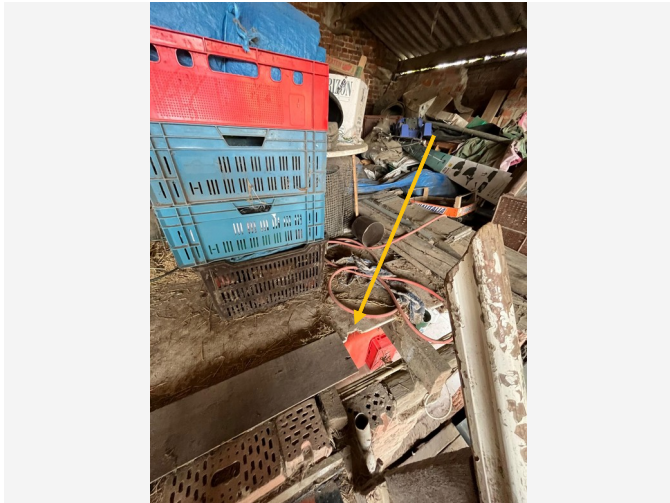
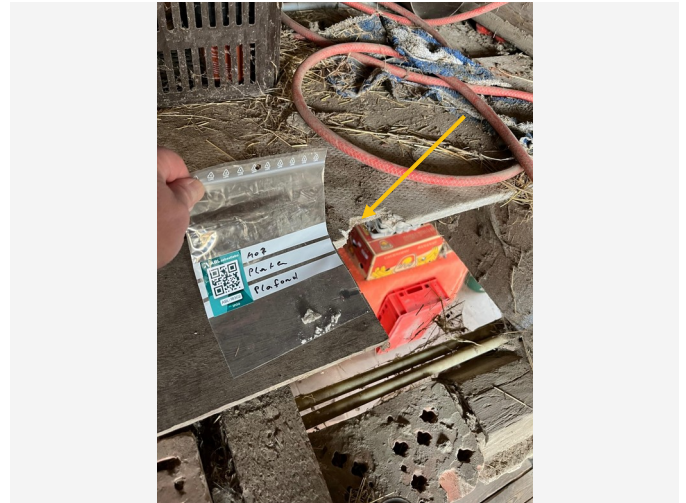
Geen asbest

Beschrijving	Plafond bestaande uit platen type Pical
Omgeving	Binnen
Primaire drager	Plafond
Bindmiddel van materiaal	Calciumsilicaat
Gebondenheid op basis van bindmiddel	Niet-hechtgebonden
Hoeveelheid (oppervlakte - dikte - aantal)	• 30,00 m ² - 2,00 cm - 1 stuk
Totaal volume	0,60 m ³
Identificatiemethode	Een monstername door de asbestdeskundige met laboanalyse door een asbestlabo.
Destructieve handeling voor identificatie	Nee
Opmerking	De hoeveelheid betreft een schatting.

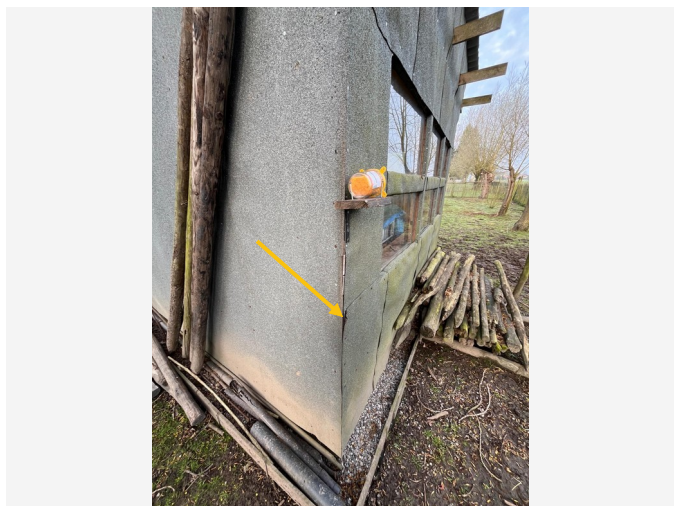
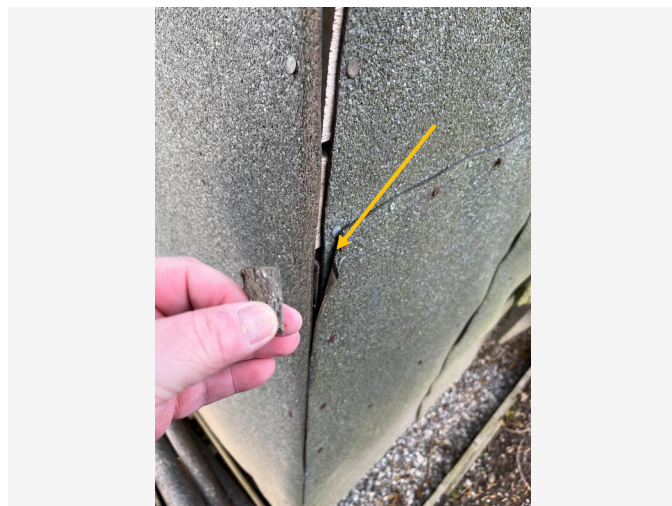
Geen asbest

Beschrijving	Gevelbekleding - roofing
Omgeving	Buiten
Primaire drager	Wand buitenschil
Bindmiddel van materiaal	Bitumen (roofing, teer, asfalt)
Gebondenheid op basis van bindmiddel	Hecht
Hoeveelheid (oppervlakte - aantal)	• 40,00 m ² - 1 stuk
Totale oppervlakte	40,00 m ²
Identificatiemethode	Een monstername door de asbestdeskundige met laboanalyse door een asbestlabo.
Destructieve handeling voor identificatie	Nee
Opmerking	<p>De genoteerde hoeveelheid is een schatting.</p> <p>Er werd enkel een puntstaal genomen van de bovenste laag. Mogelijks zijn er onderliggende asbestverdachte lagen aanwezig die niet waarneembaar waren tijdens de inspectie. Wanneer bij renovatie- of sloopwerken blijkt dat er nog onderliggende lagen aanwezig zijn dient er hiervan een staal te worden genomen welke door een erkend laboratorium moet worden geanalyseerd.</p>

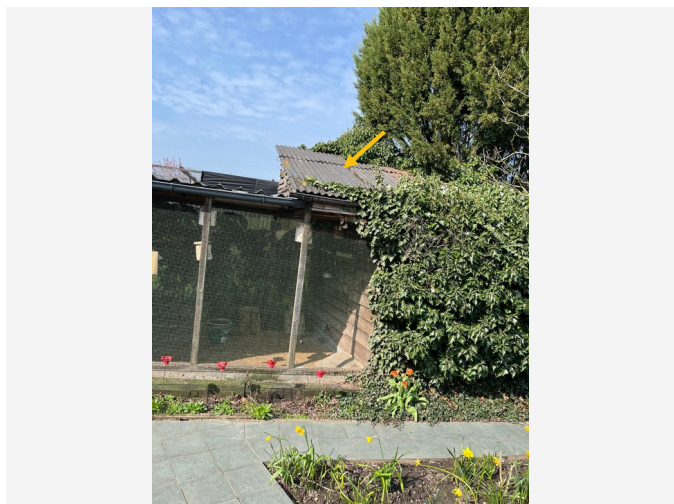
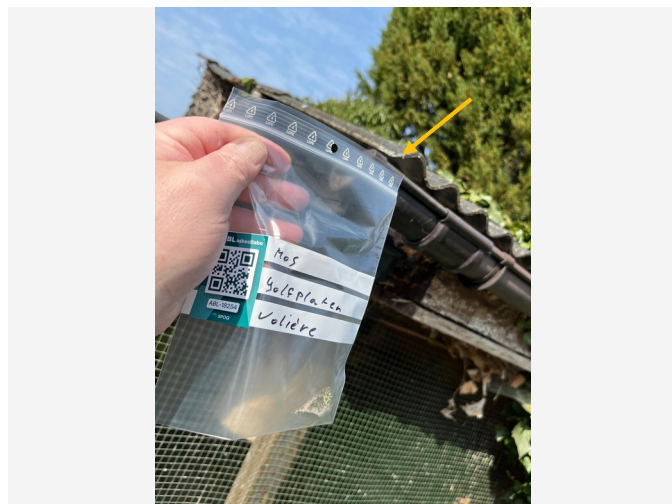
Geen asbest

Beschrijving	dakbedekking - golfplaten volière
Omgeving	Grenst aan binnen- en buitenlucht
Primaire drager	Schuin dak
Bindmiddel van materiaal	Cement
Gebondenheid op basis van bindmiddel	Hecht
Hoeveelheid (oppervlakte - aantal)	• 12,00 m ² - 1 stuk
Totale oppervlakte	12,00 m ²
Identificatiemethode	Een monstername door de asbestdeskundige met laboanalyse door een asbestlabo.
Destructieve handeling voor identificatie	Nee
Opmerking	De hoeveelheid betreft een schatting.

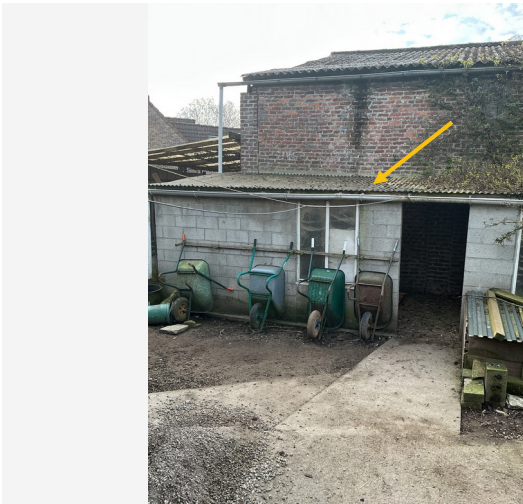
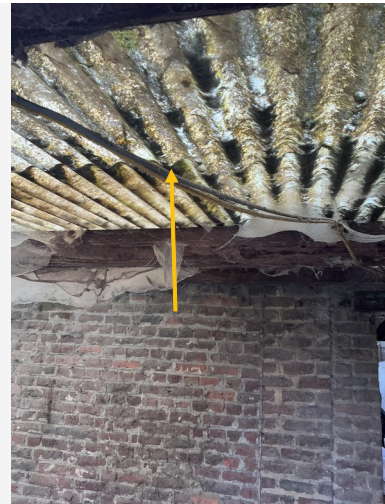
Beschrijving	Notitie	Terug te vinden op plannen
Fiche 19: Dakbedekking kippenhok 2	Geen asbestverdachte dakbedekking aanwezig.	Plan 1.1: Woning plan
Fiche 20: Valse wand(en) gipskarton platen/hout/pvc	De valse wand(en) bestaat(bestaan) uit niet-asbestverdachte gipskarton platen. Zonder destructie is het niet mogelijk om na te gaan of er asbestverdachte materialen aanwezig zijn achter de valse wand(en).	Plan 1.6: Eerste verdieping
Fiche 21: Dakbedekking kippenhok	Geen asbestverdachte dakbedekking aanwezig.	Plan 4.1: Kippenhok plan
Fiche 22: Dakbedekking dak woning	Geen asbestverdachte dakbedekking aanwezig.	Plan 1.1: Woning plan
Fiche 23: Rookgaskanalen - niet verdacht	De materialen van rookgaskanalen zijn niet asbest verdacht.	Plan 1.3: Gelijkvloers
Fiche 24: Afkitting ramen	De afkitting van de ramen bestaat uit siliconen. Dit is niet asbestverdacht.	Plan 1.4: Gelijkvloers
Fiche 25: Dakbedekking Tuinberging	Geen asbestverdachte dakbedekking aanwezig.	Plan 1.1: Woning plan

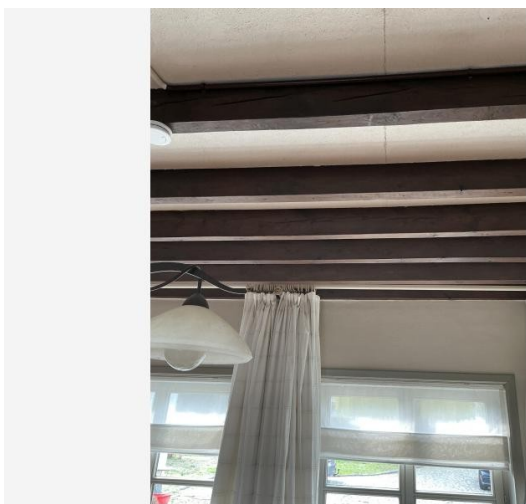
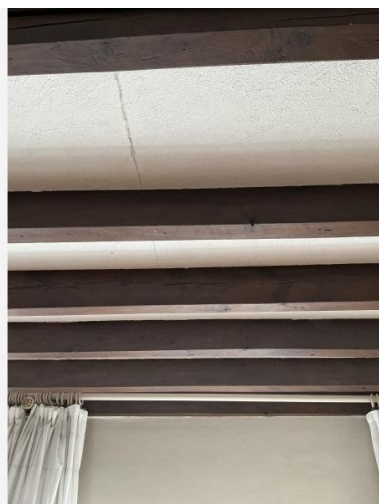
Fiche 26: Plafondafwerking in gipskarton/hout/pvc	Het plafond bestaat uit niet-asbestverdachte gipskartonplaten/hout-/pvc platen . Zonder destructie is het niet mogelijk om na te gaan of er asbestverdachte materialen aanwezig zijn achter de gipskartonplaten/hout-/pvc platen.	Plan 1.4: Gelijkvloers Plan 1.7: Eerste verdieping
Fiche 27: Dakbedekking serre	Geen asbestverdachte dakbedekking aanwezig.	Plan 5.1: Serre plan
Fiche 28: Dakbedekking tuinhuis	Geen asbestverdachte dakbedekking aanwezig.	Plan 2.1: Tuinhuis plan
Fiche 29: Dakbedekking tuinhuis 2	Geen asbestverdachte dakbedekking aanwezig.	Plan 6.1: Tuinhuis 2 plan

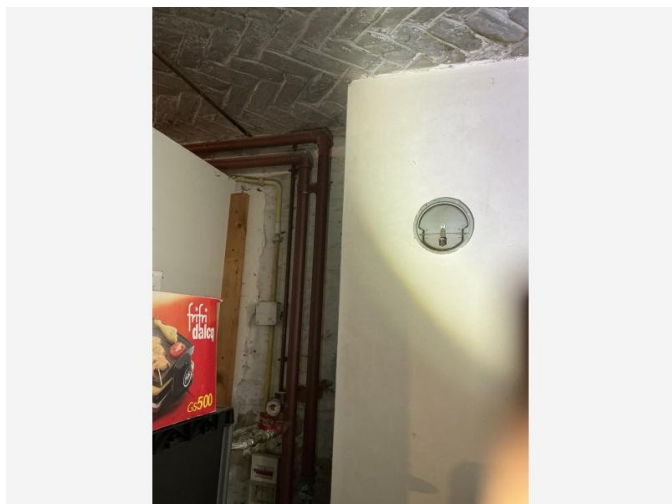
Beschrijving	Notitie	Terug te vinden op plannen
Fiche 31: Leidingisolatie - niet aanwezig	Geen leidingisolatie aanwezig.	Plan 1.3: Gelijkvloers
Fiche 32: Liftinfrastructuur - niet aanwezig		-
