Asbestinventarisatetest

Billighoutstraat 15, 3300 Tienen

Attestnummer : 20251230-000296.000

Uitgegeven op : 30.12.2025

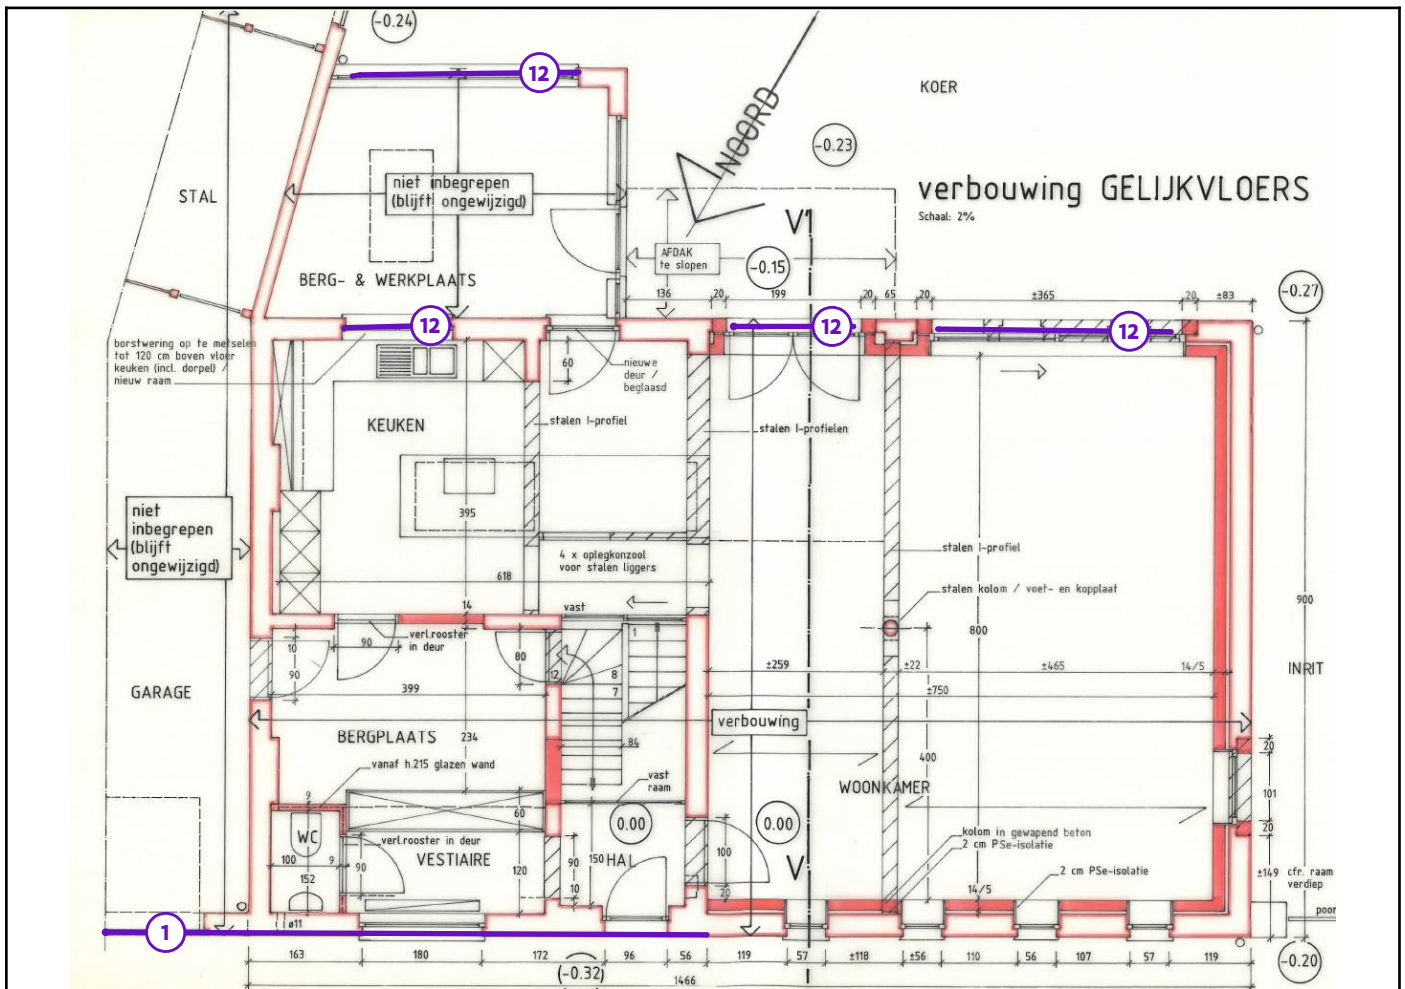
Plan 1.2: Plan - Gelijkvloers

Beschrijving	Type	Actie
1. Hoofdgebouw - crepi	Advies	-
12. Hoofdgebouw en bijgebouwen - materialen aan schrijnwerk	Overige ruimte of materiaal	-

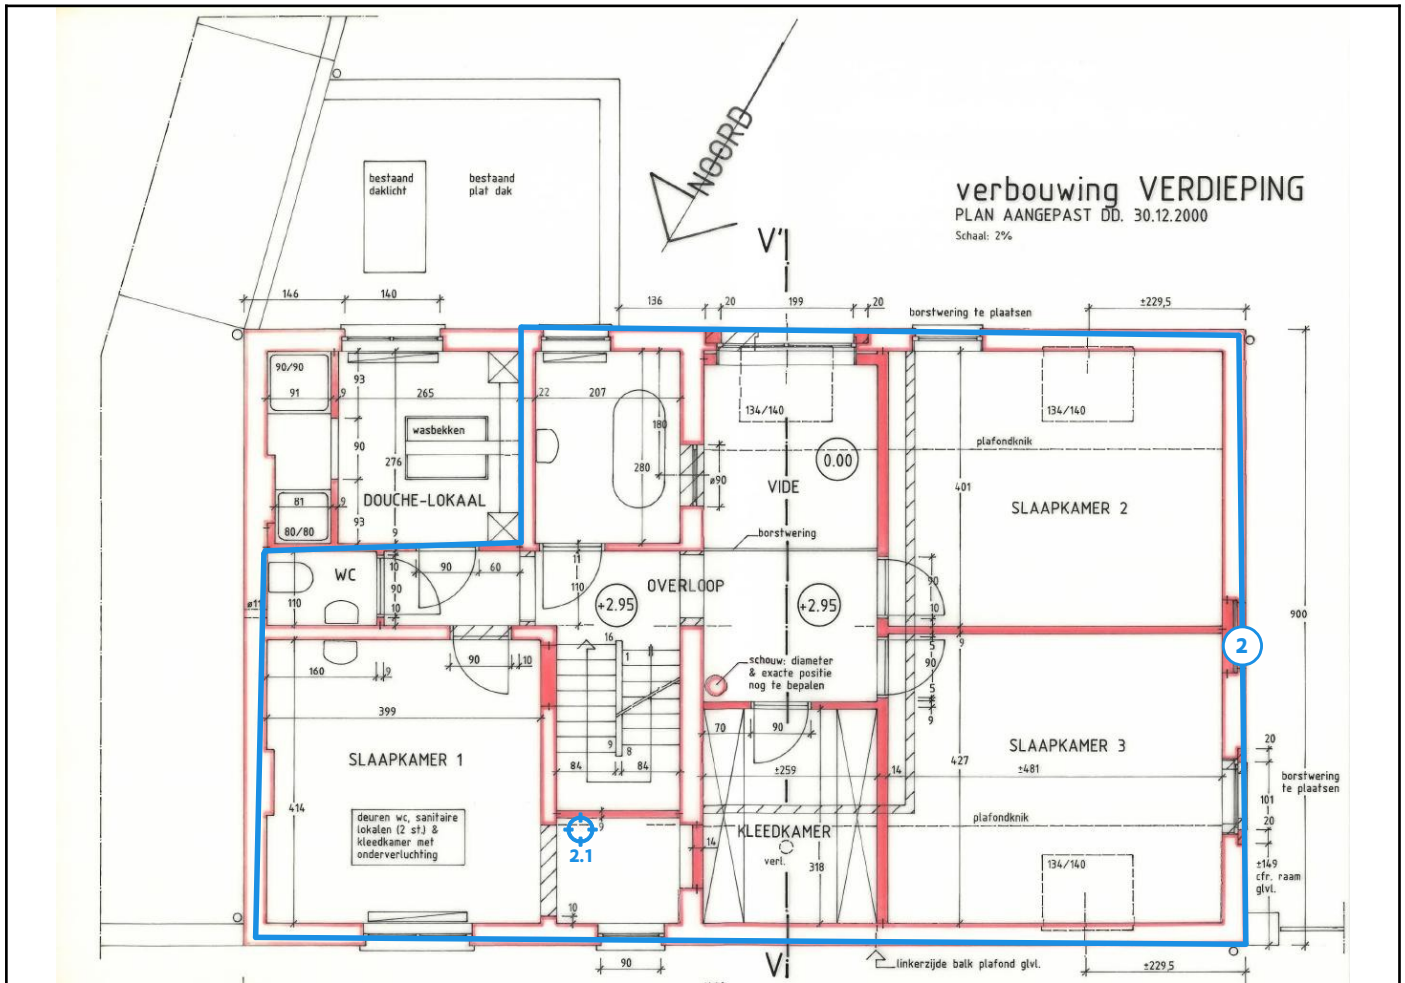
Plan 1.3: Plan - 1ste verdieping

Beschrijving	Type	Actie
2. Hoofdgebouw - pleisterwerk - wanden	Geen asbest	-
2.1 Code: MM01	Mengmonster	-

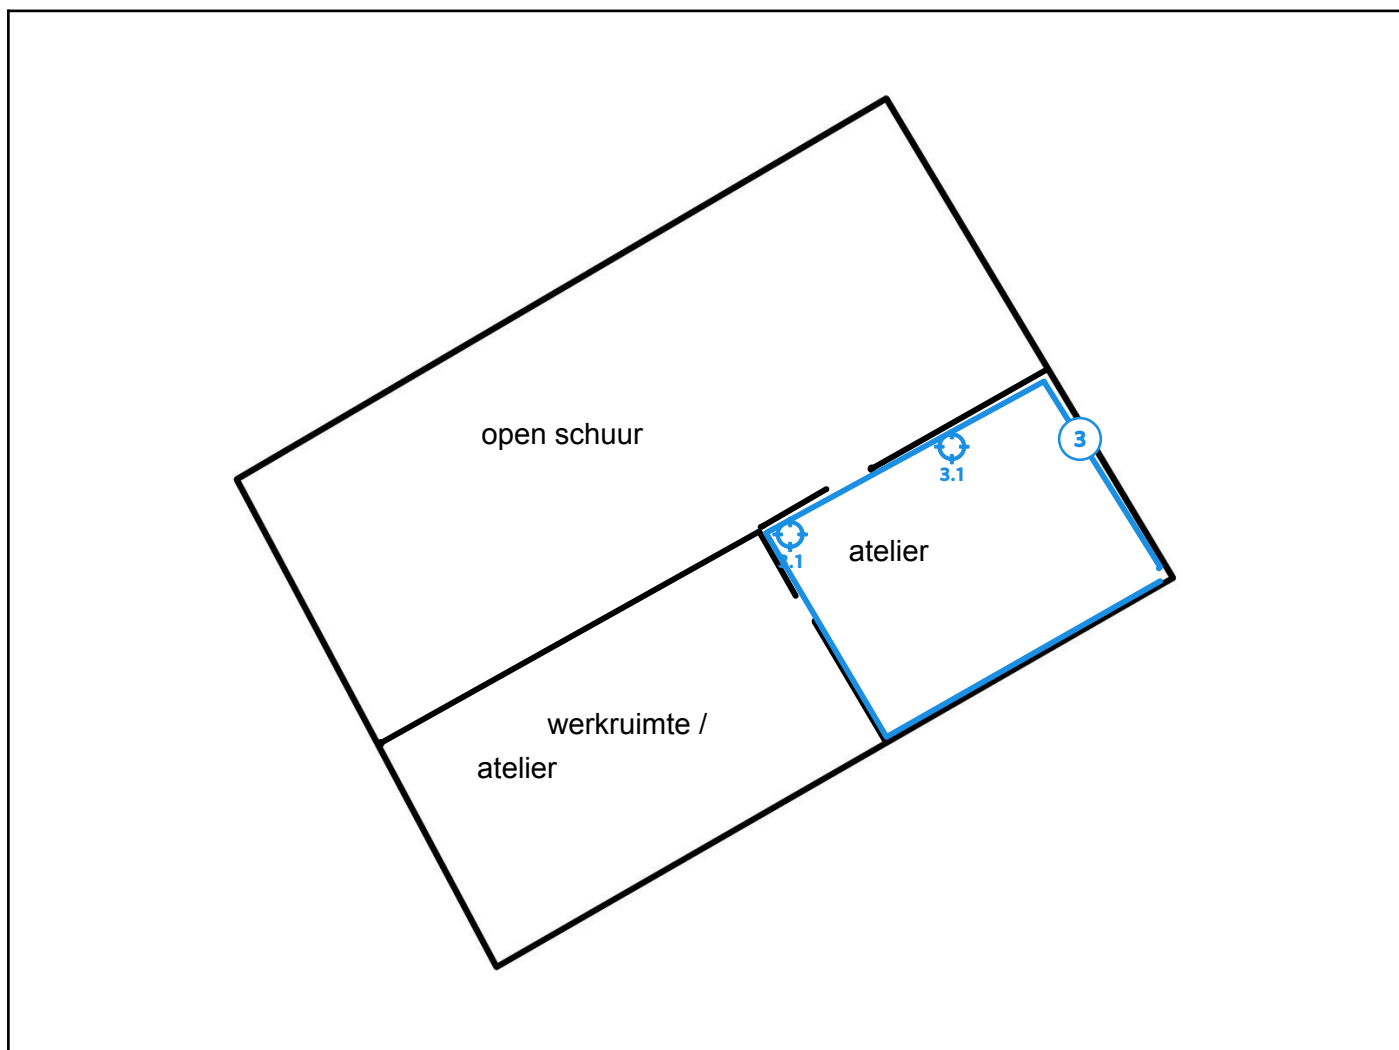
Plan 6.3: Schuur plan

Beschrijving	Type	Actie
3. Schuur - pleisterwerk - wand	Geen asbest	-
3.1 Code: MM03	Mengmonster	-

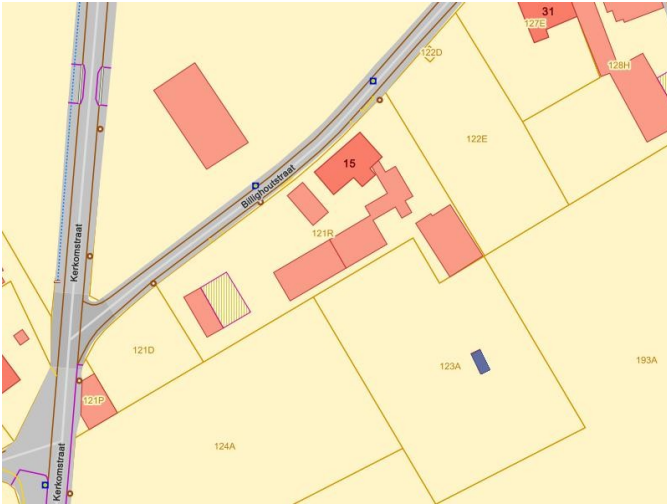
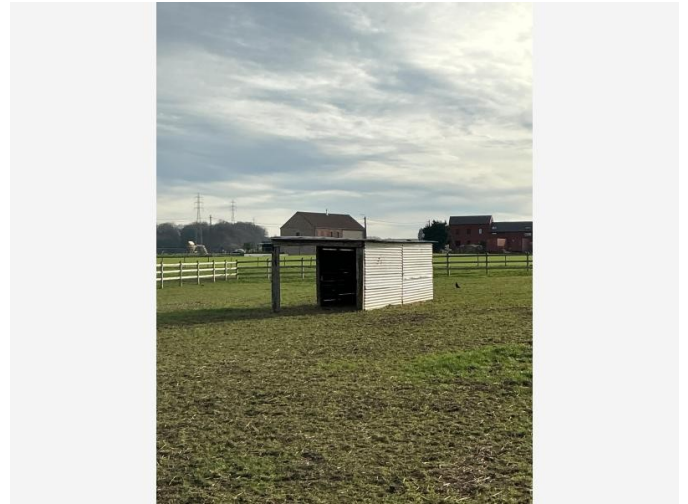
Zone 8: Schuilstal 3

- 0 Asbestmaterialen
- 0 Beperkingen
- 0 Uitsluitingen
- 0 Roerende goederen
- 0 Puin, steenslag, (water)bodem
- 0 Adviezen
- 0 Geen asbest

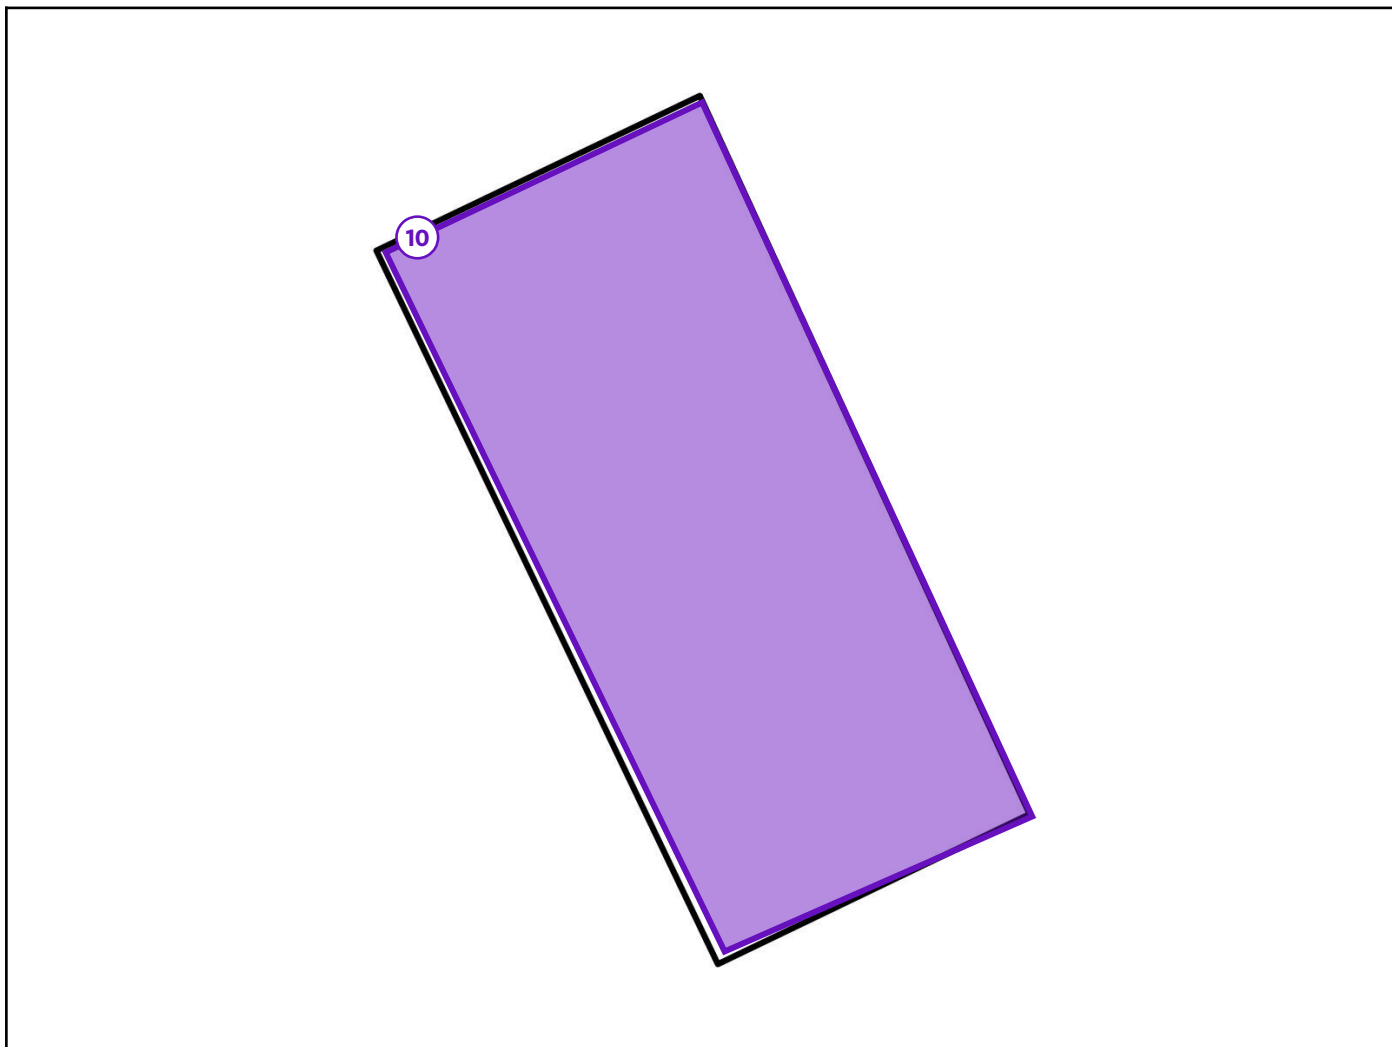
Plan 8.1: Schuilstal

Beschrijving	Type	Actie
10. Schuilstallen - garage - dakbedekking	Overige ruimte of materiaal	-

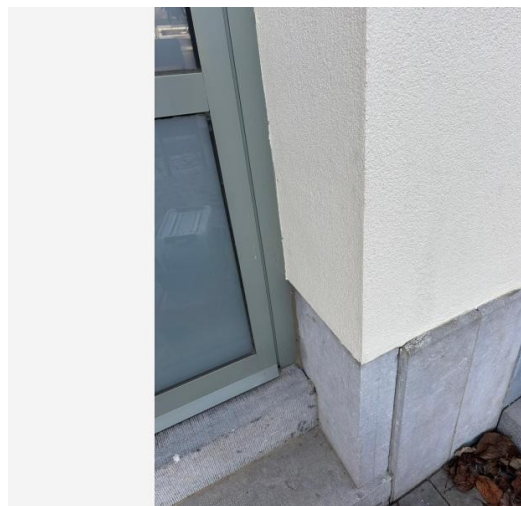
Informatie over een niet-asbestverdacht materiaal

De crepi van de gevel werd ook aangebracht na 2001 waardoor ze niet moest bemonsterd worden en dus asbestveilig mag worden beschouwd.
